PALAČA DRAŠKOVIĆ ili NARODNI DOM

Opatička ulica 18, Zagreb

DODATNI KONZERVATORSKO-RESTAURATORSKI ELABORAT S PRIJEDLOGOM PREZENTACIJE
SLIKANOG SLOJA U INTERIJERU I SMJERNICAMA ZA OBRADU PROČELJA

INSTITUT ZA POVIJEST UMJETNOSTI
ZAGREB, LIPANJ 2022.

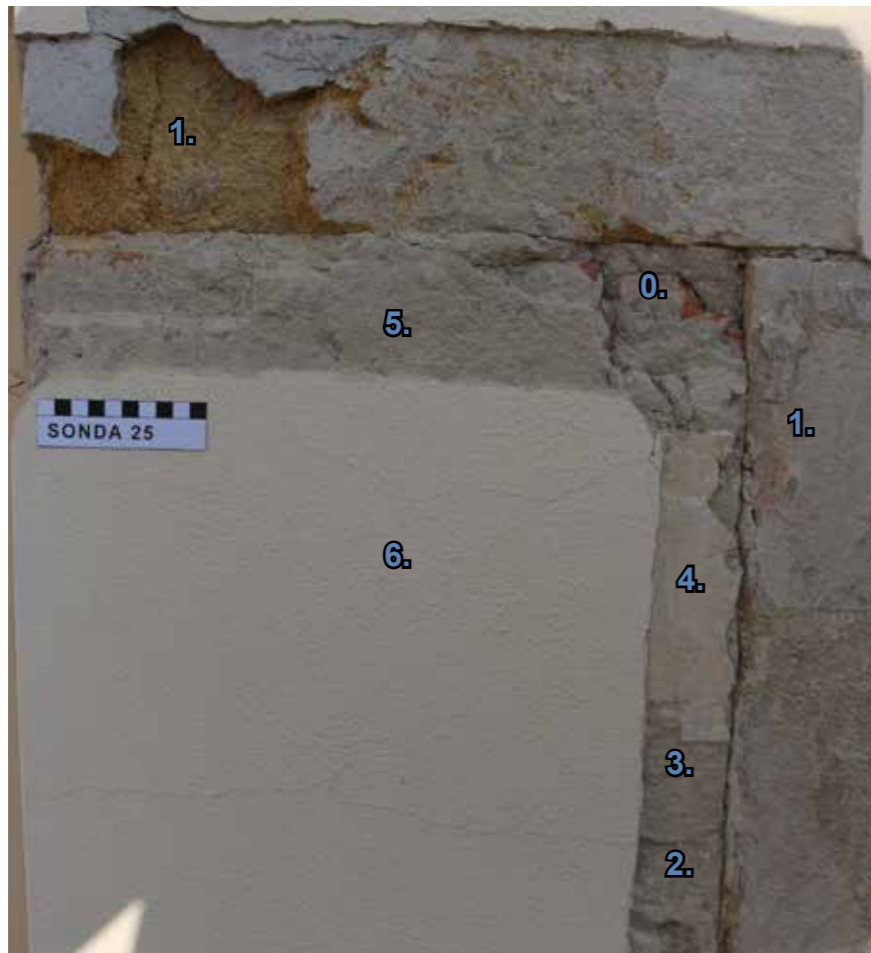
Na površini kamena vidljivi su tragovi naliča povijesnih obnova degradirani nanosom tankog sloja završne vapneno-cementne žbuke posljednje povijesne obnove, punjene sitnim agregatom, granulacije 0 do 0,05 cm, fine završne obrade. Zatečeni nalič svjetlosmeđe oker boje najvjerojatnije je akrilnog sastava.

- 0. Izvorna opečna građa
- 1. Izvorni kameni elementi
- 2. Podložna vapneno-pješčana žbuka
- 3. Završna vapneno-pješčana žbuka
- 4. Nalič svjetlonarančaste oker boje
- 5. Vapneno-cementna žbuka
- 6. Zatečeni nalič svjetlosmeđe oker boje

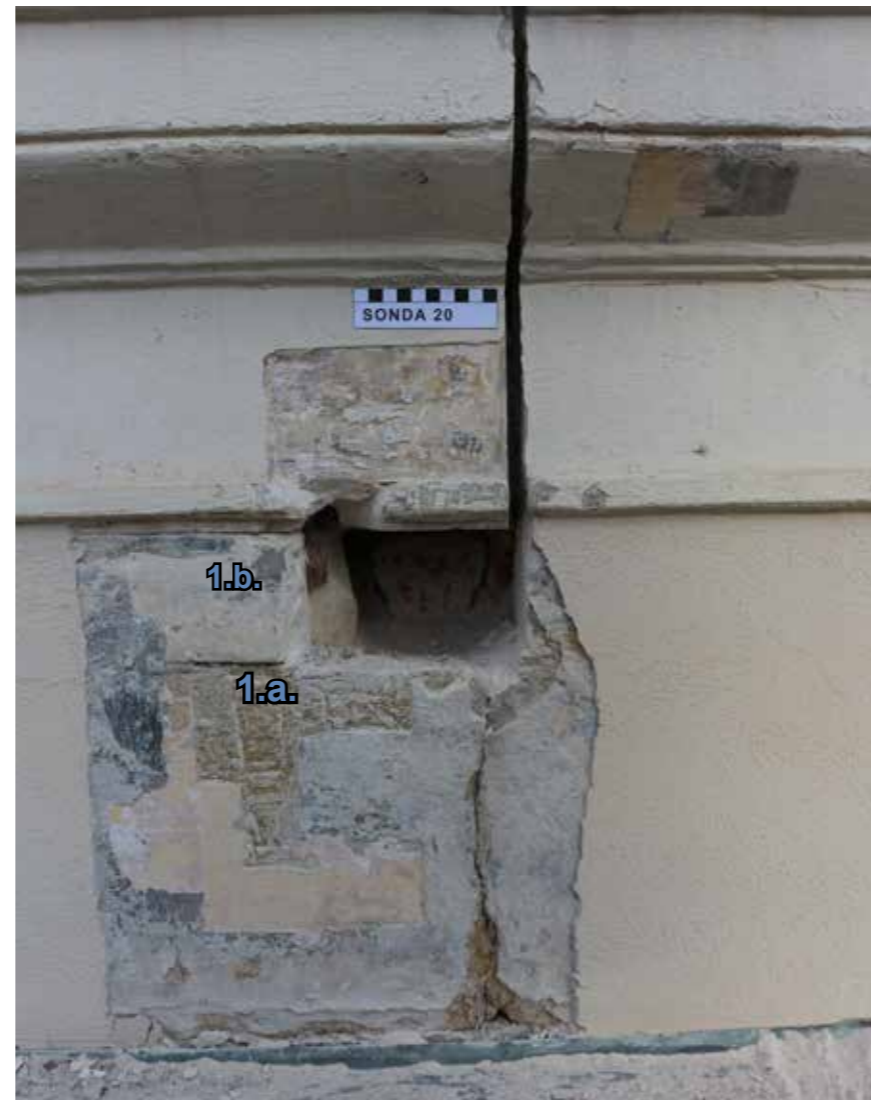
Na opečnu građu aplicirani su izvorni kameni elementi koji formiraju razdjelni profilirani vijenac varijabilnog presjeka. Profilacije i dio ravne zidne plohe neposredno ispod izvedeni su u kamenu mekše strukture svijetlog tona, dok donji dio ravne zidne plohe čine veći klesanci tamnijeg to-

- 0. Izvorna opečna građa
- 1. Izvorni kameni elementi
- 2. Izvorni nalič svjetlosmeđe boje
- 3. Nalič svjetlonarančaste oker boje
- 4. Nalič svjetloružičaste oker boje
- 5. Nalič tamnosmeđe boje
- 6. Nalič smeđe boje
- 7. Nalič tamnosmeđe boje
- 8. Zatečeni nalič svjetlosmeđe oker boje

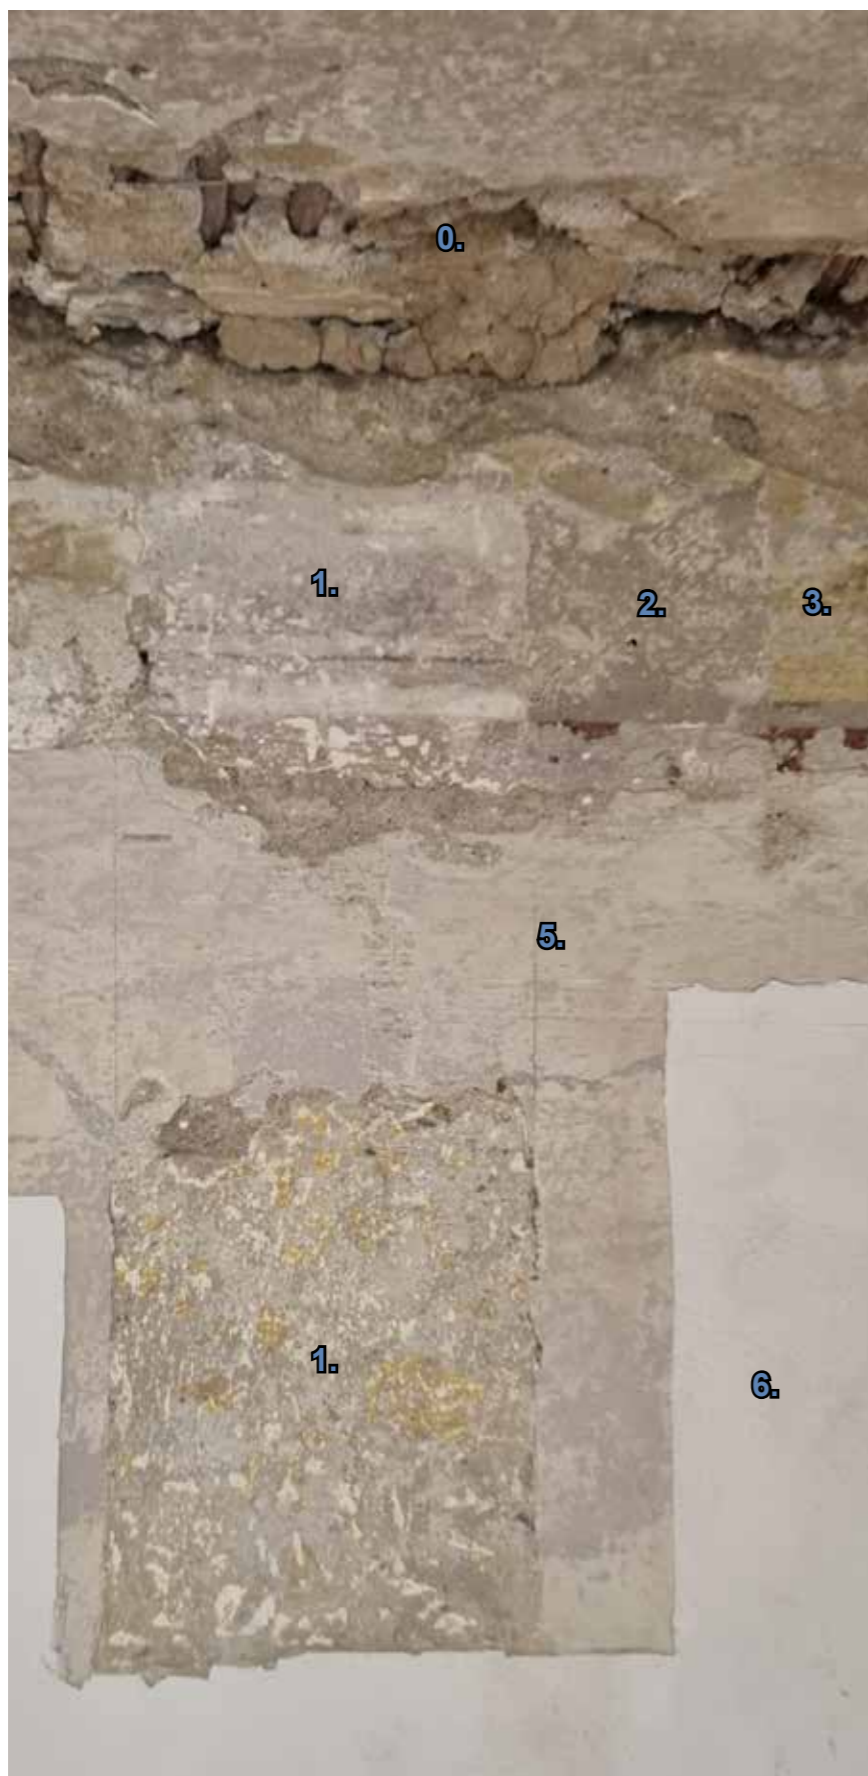
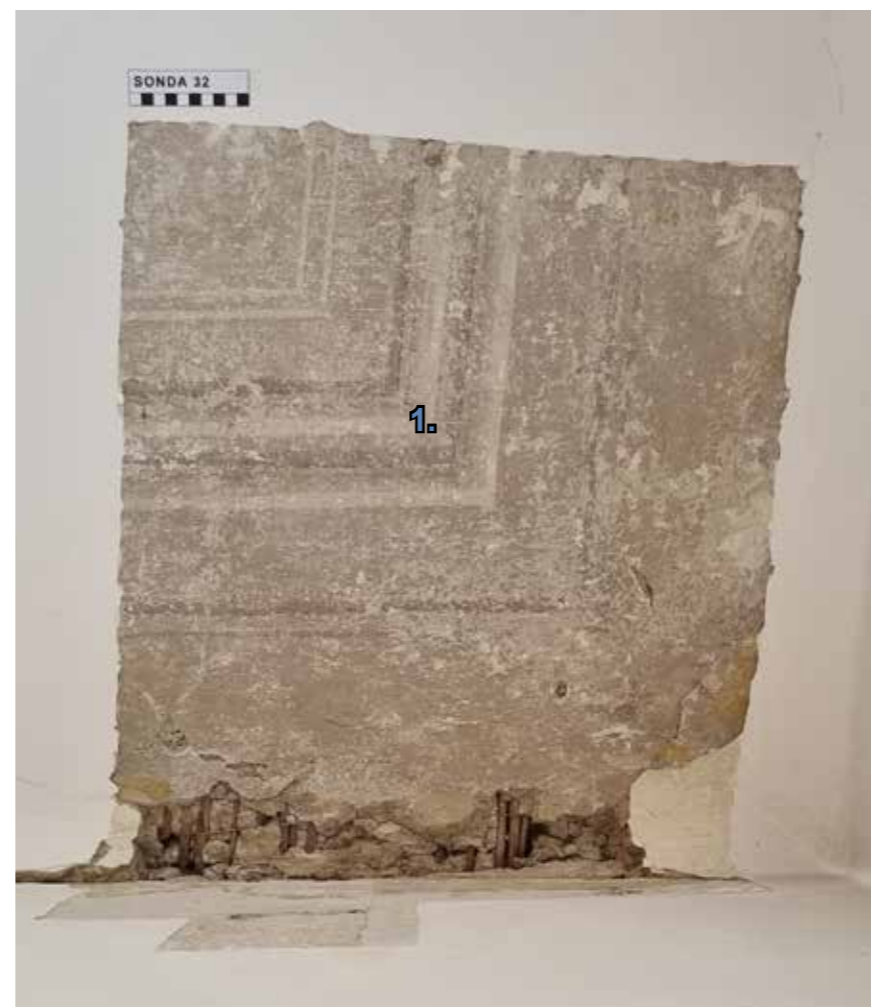
Sonda 32 otvorena je u sjeverozapadnom kutu krajnje zapadne prostorije južnog krila na prvom katu. Sondom je obuhvaćen strop i ravna zidna ploha neposredno ispod stropa.

Izvorna završna žbuka punjena je kamenim agregatom riječnog podrijetla, granulacije 0 do 0,1 cm. Površina žbuke dodatno je zaglađena nanosom bijele vapnene podloge.

Izvorni polikromni dekorativni oslik je vapnenog sastava, na podsluku svjetlosive boje ljubičastog tona i višestrukih bordura zagasito crvene, svjetlosive i bijele boje. Stropnu i zidnu plohu razdvajaju višestruke bordure zagasito crvene i sive boje; u nastavku ravne zidne plohe nastavlja se ponavljajući cvjetni motiv žute boje na sivom podsluku. Sondom je utvrđeno da je izvorni holkel bio izveden pod većim kutom, dok je zatečeni zadebljan slojem vapneno-pješčane žbuke prethodne povijesne obnove. Izvorni slikani sloj zatečen je u izrazito dobrom stanju na stropnoj plohi, dok su na spoju stropne i zidne plohe vidljiva višestruka oštećenja, nastala djelovanjem sila potresa, ali i ugradnjom instalacija struje.
