# PROGRAM CJELOVITE OBNOVE POVIJESNE URBANE CJELINE GRADA ZAGREBA

## GORNJI GRAD (Blok 11) KAPROL (Opatovina)

KONZERVATORSKI MODEL

INSTITUT ZA POVIJEST UMJETNOSTI

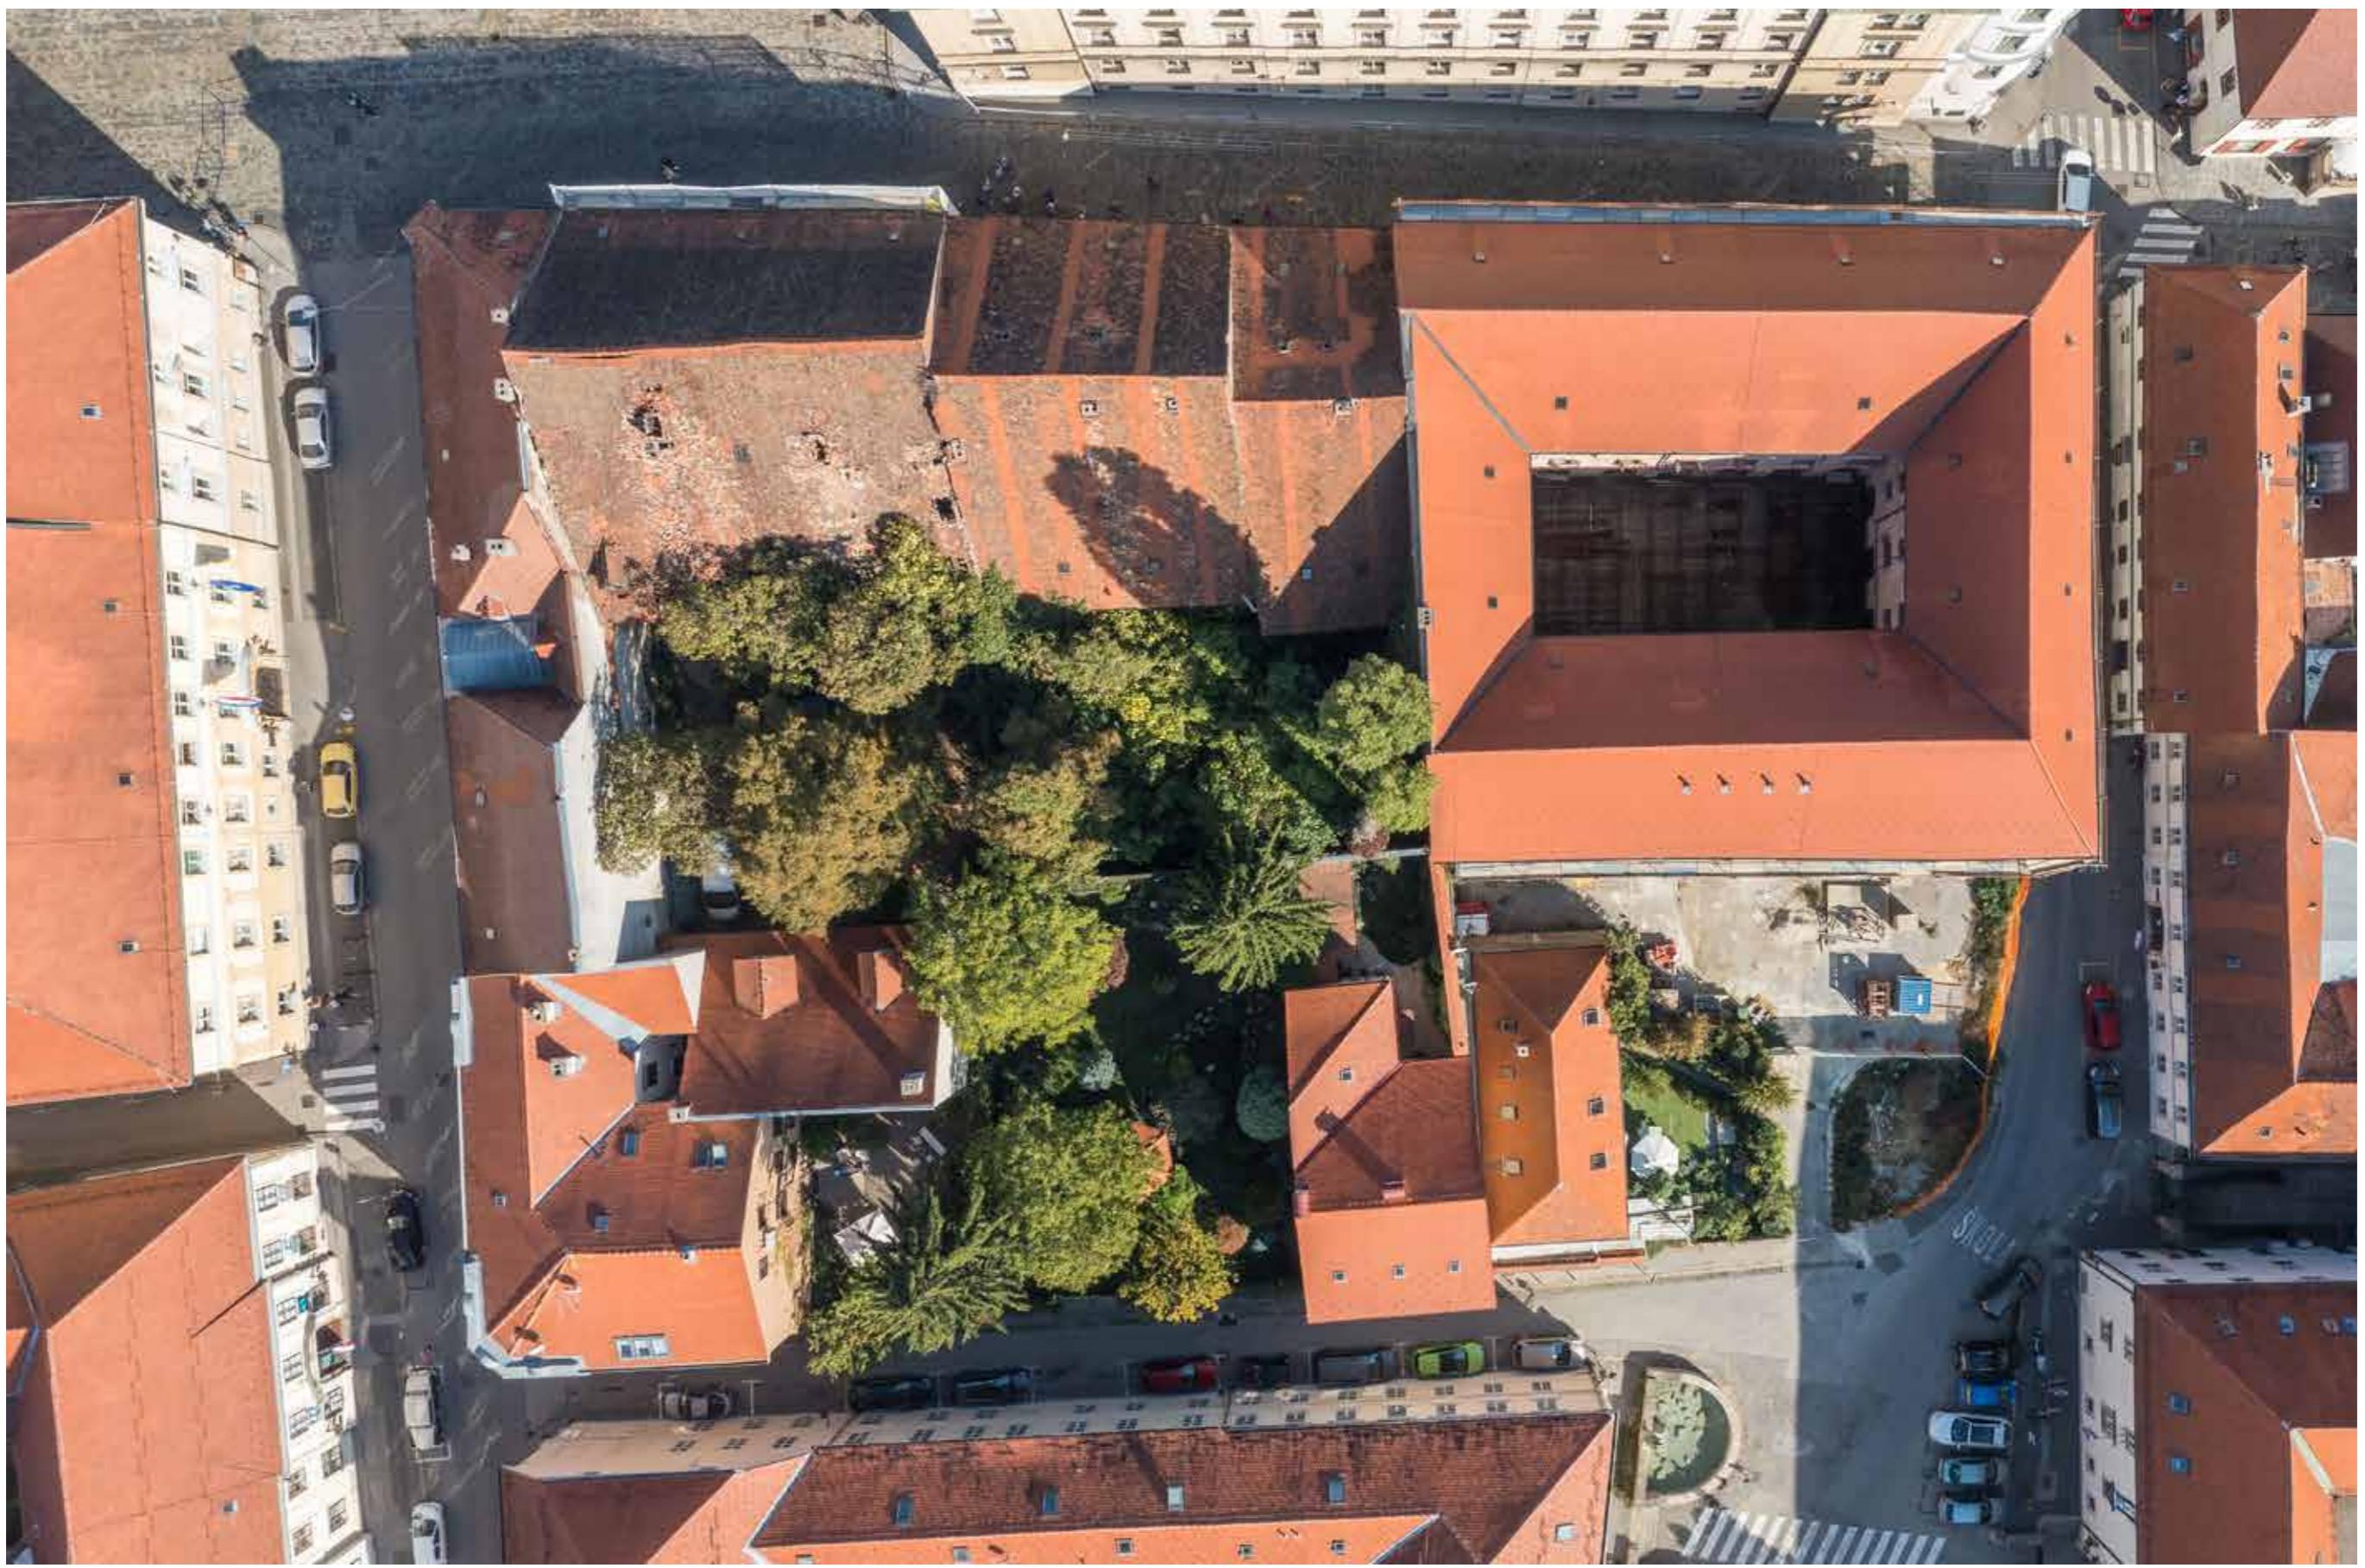
Blok 11, ortogonalna snimka

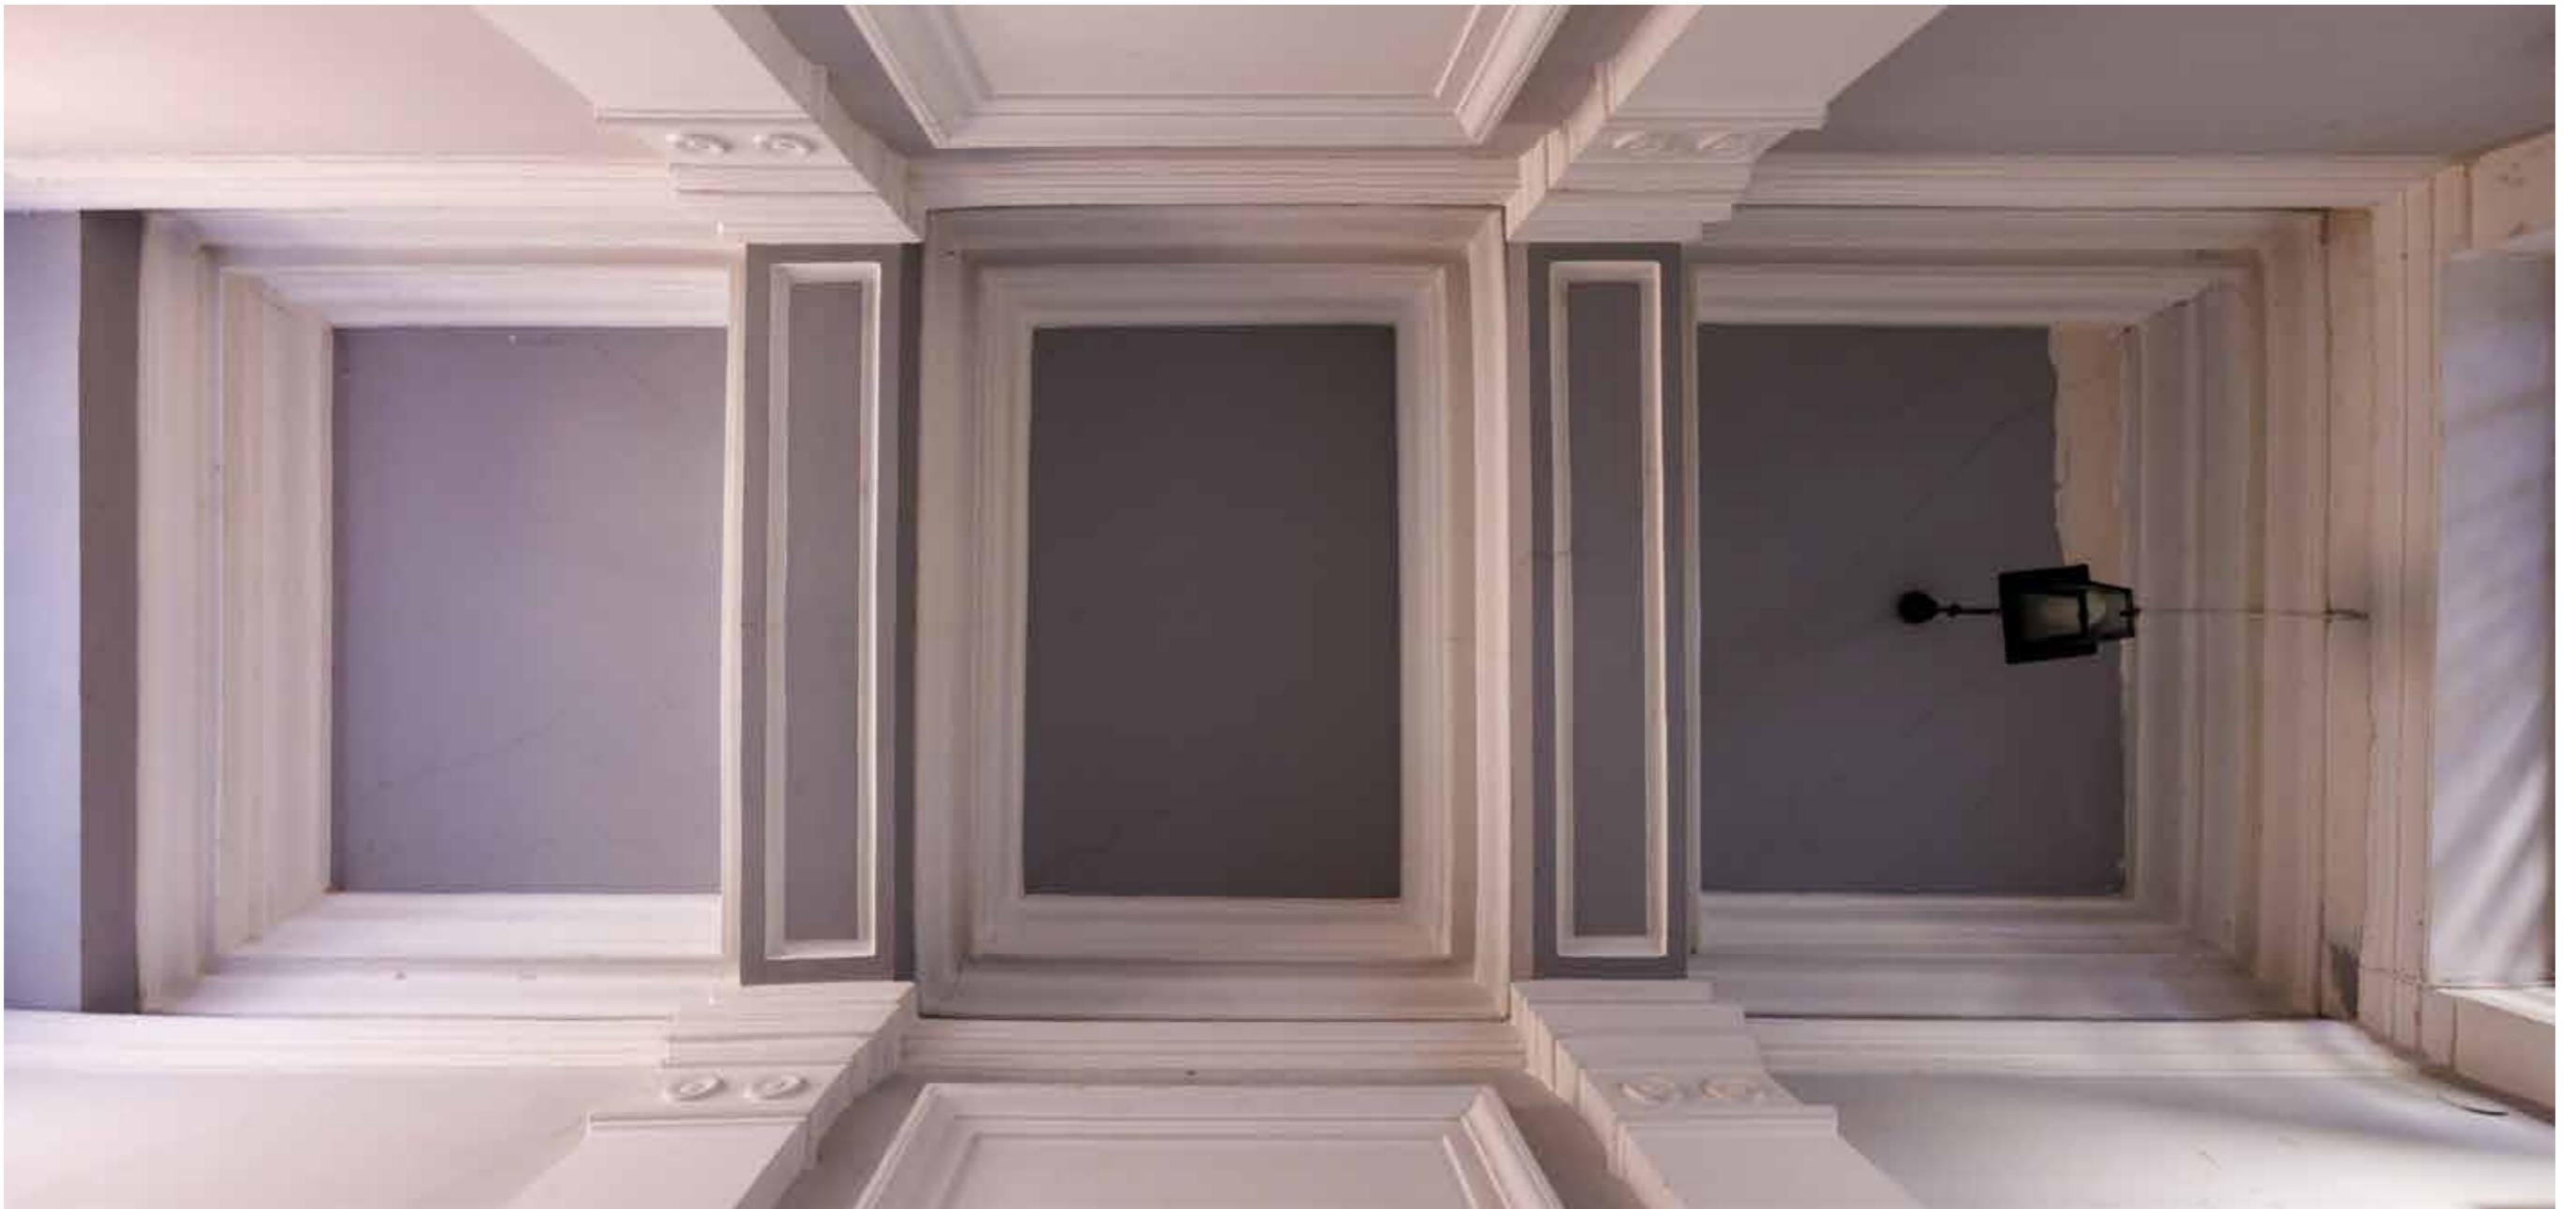
Uglownica Schauff-Cuculić, historicistička raščlamba stubišnog prostora

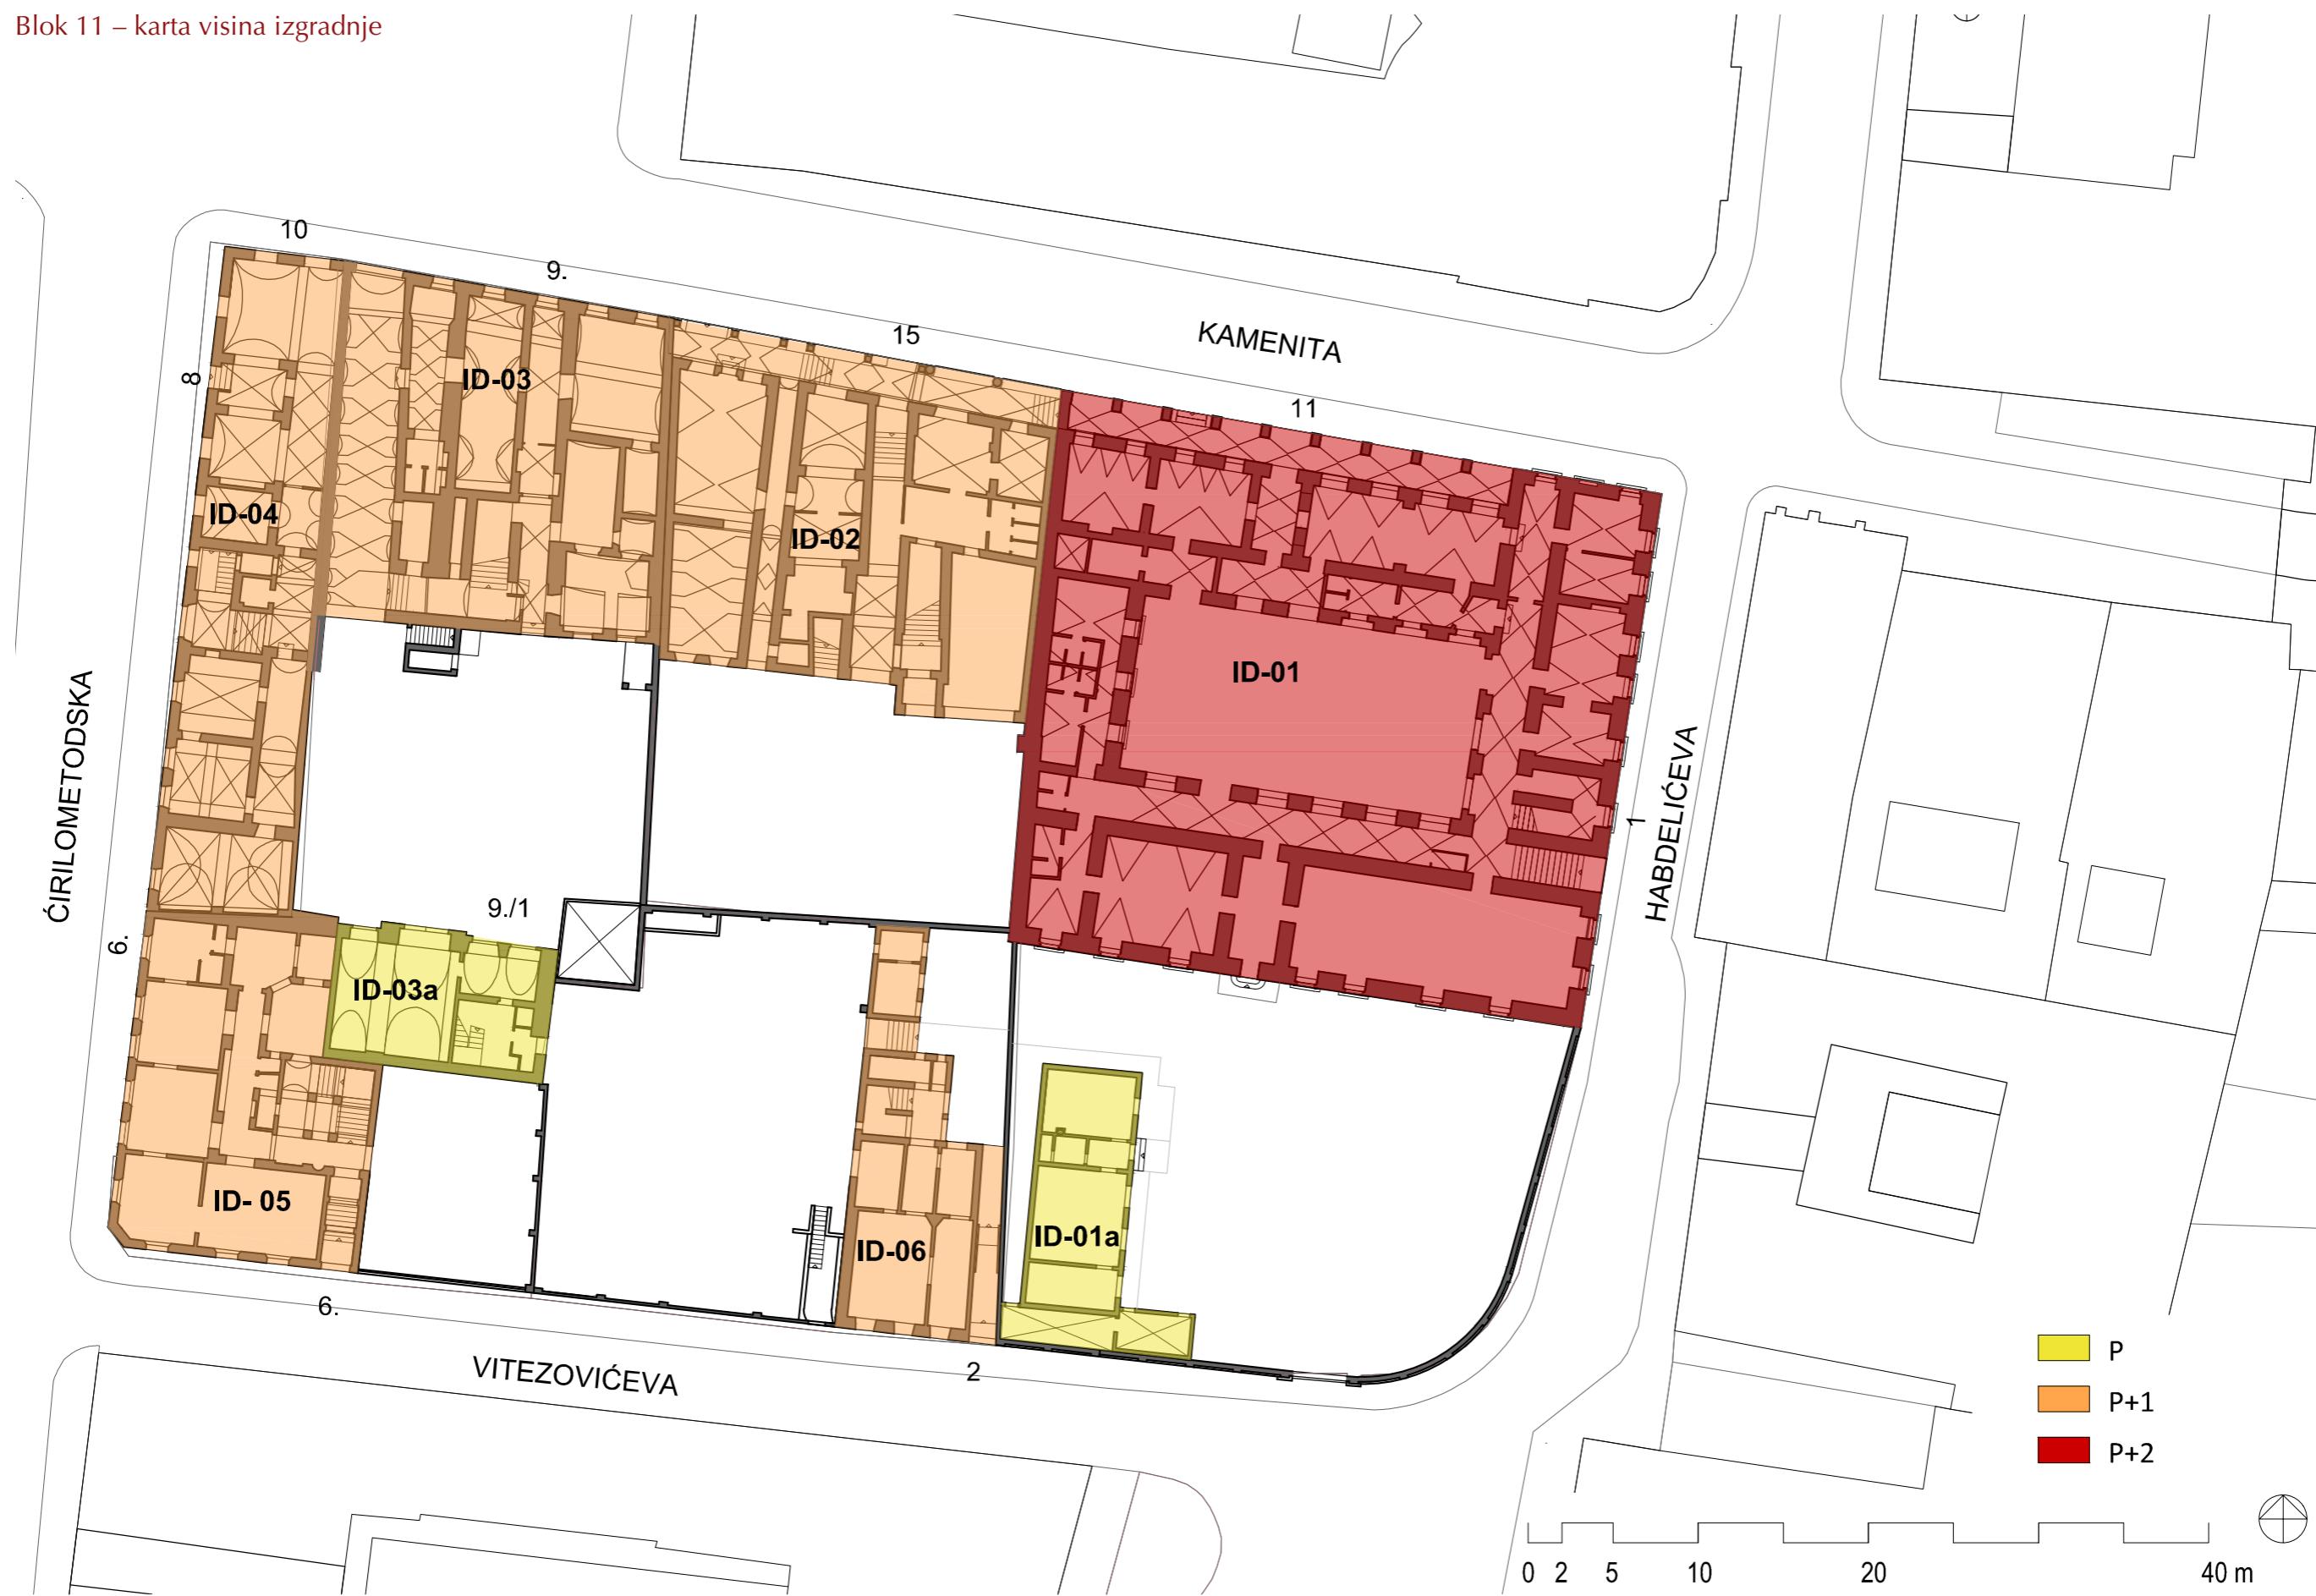
Blok 11 – karta visina izgradnje

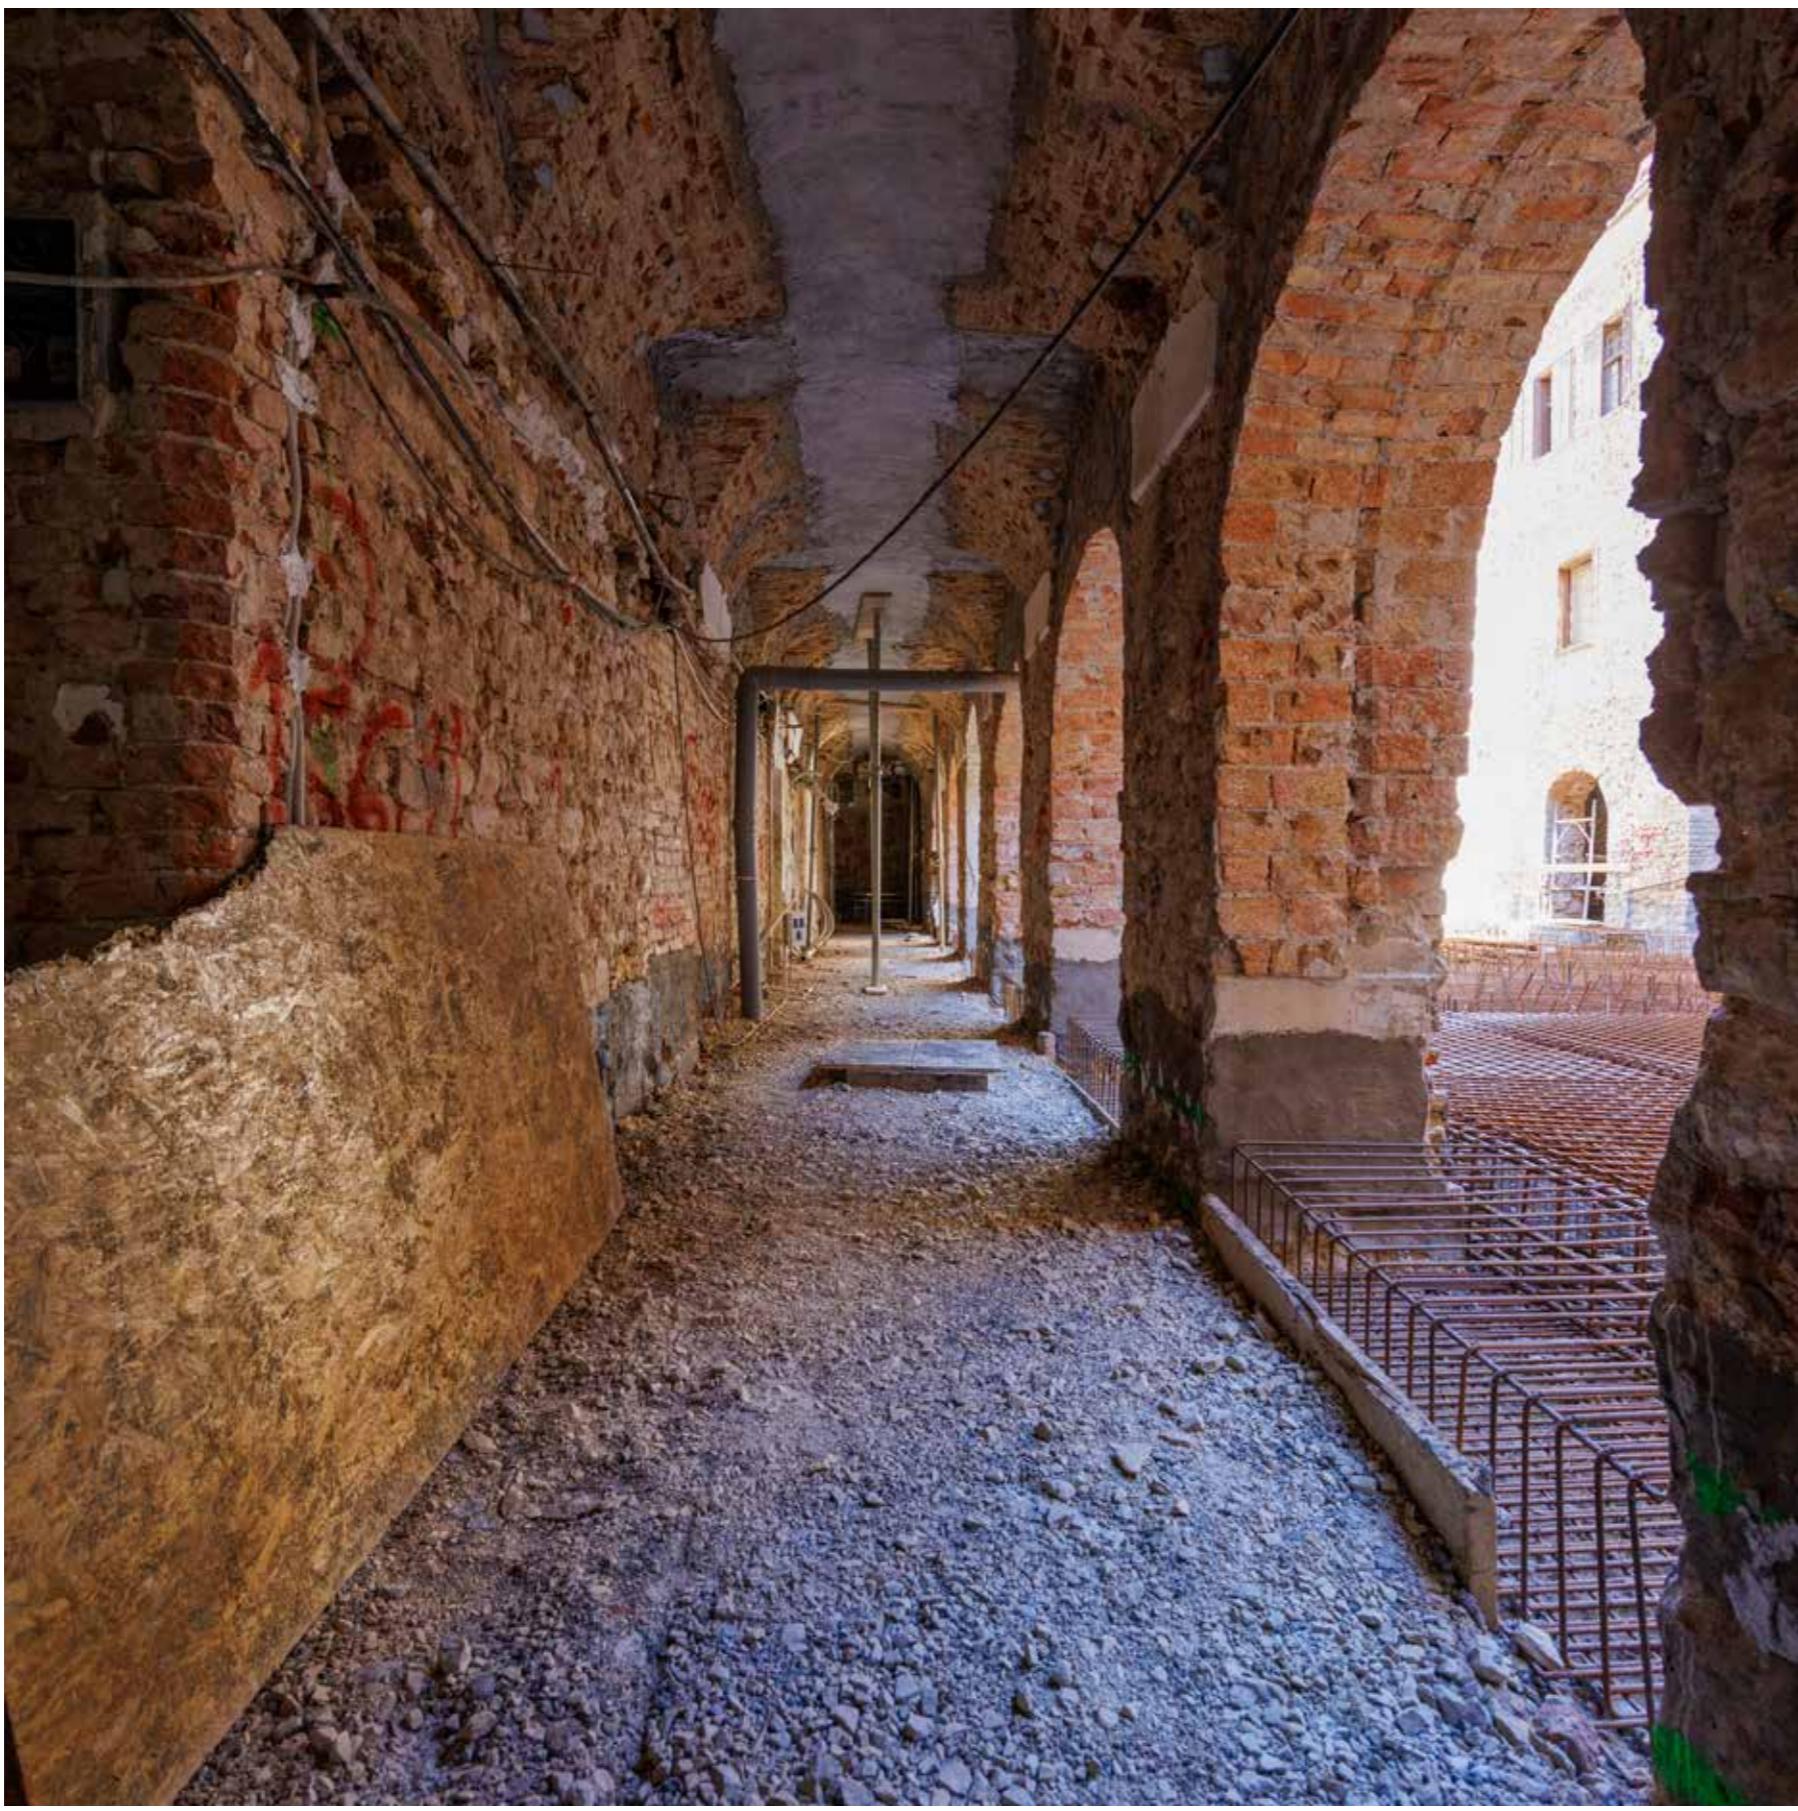
Trijemovi uz unutarnje dvorište u prizemlju

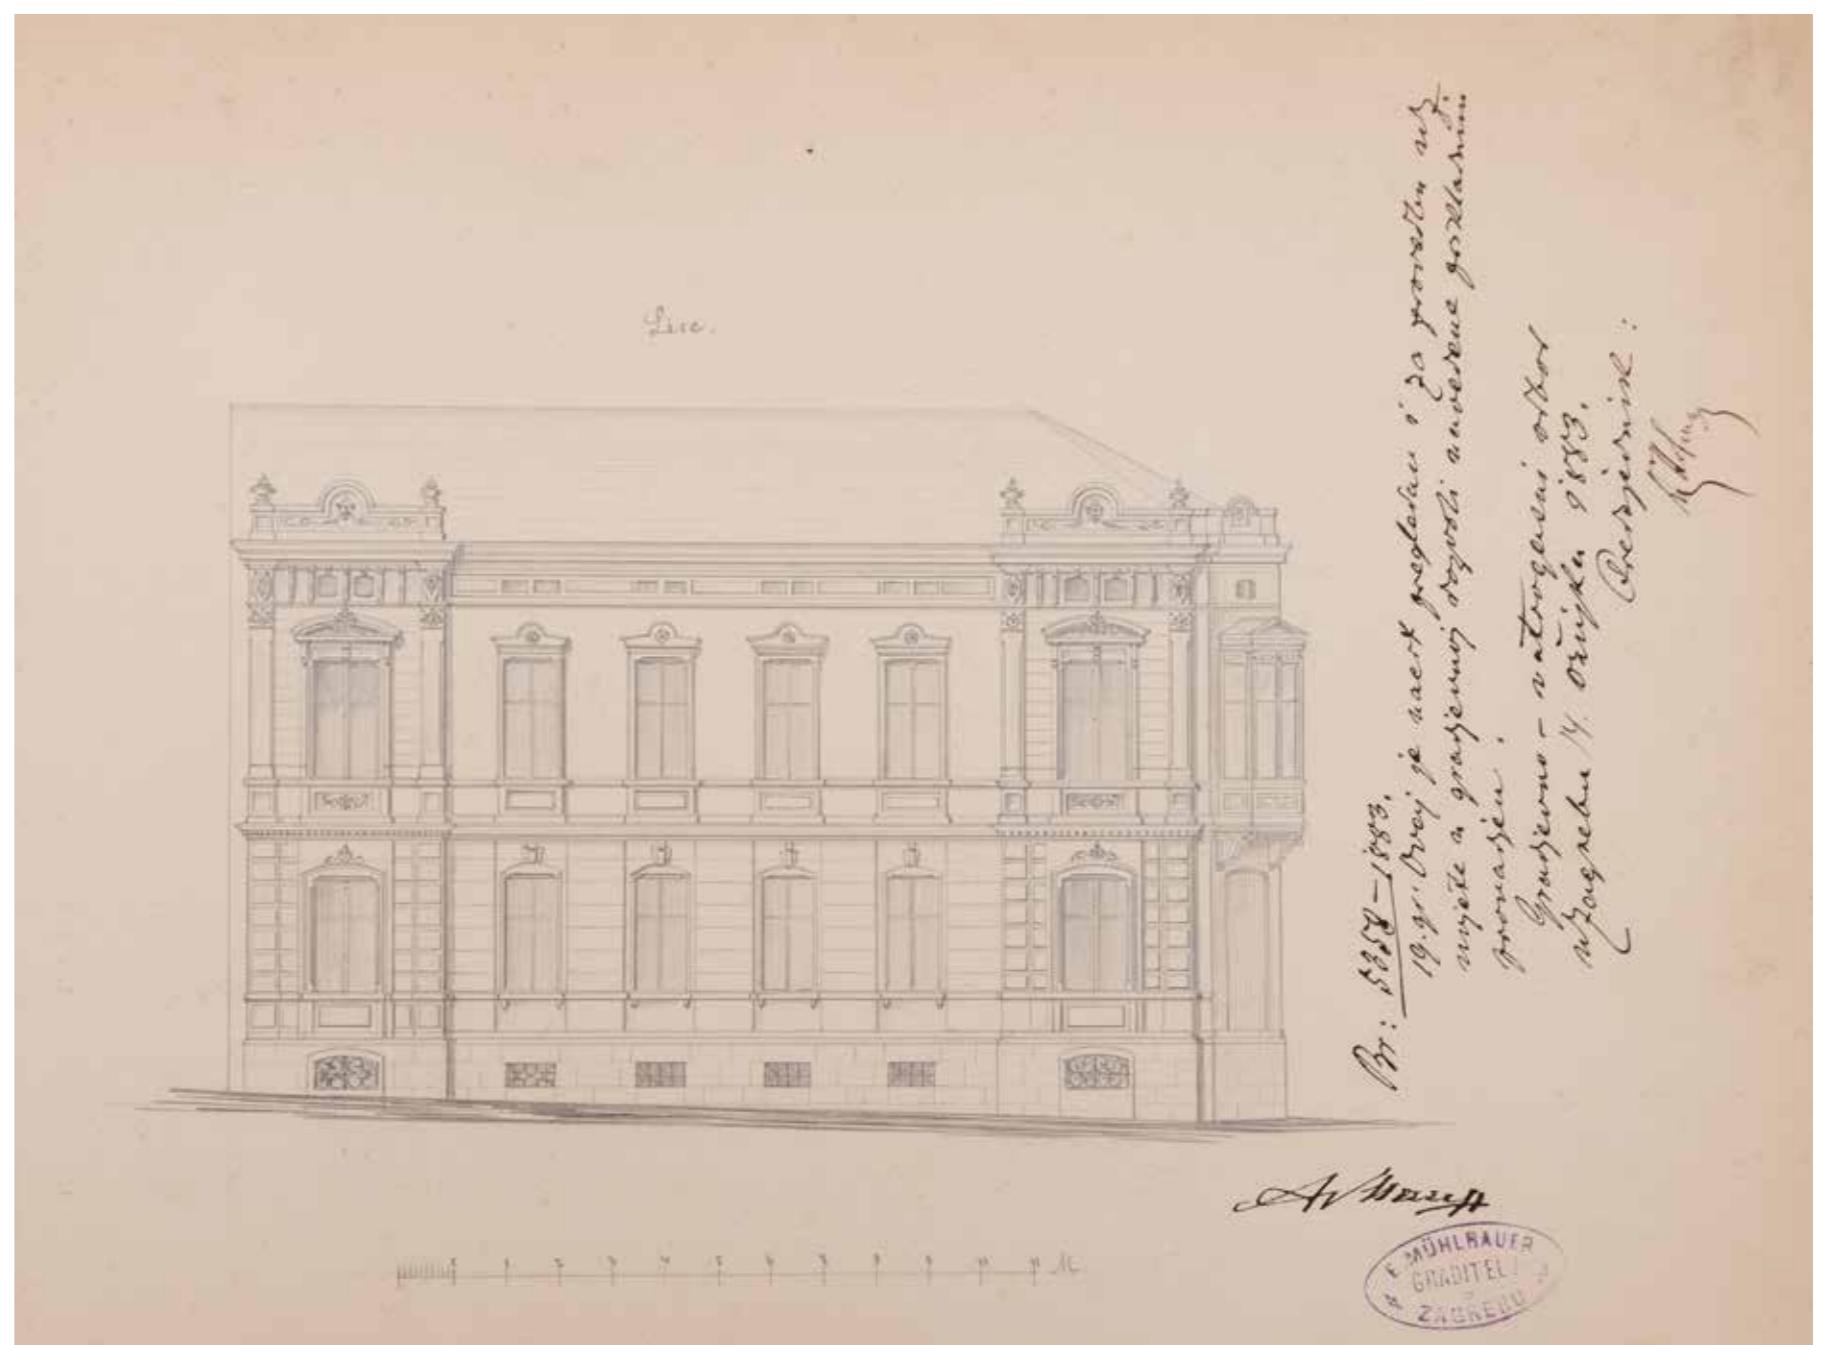
Kuća Schaff-Cuculić, projekt, Ernest Mühlbauer, 1883., zapadno pročelje, privatni arhiv obitelji Cuculić

Južno pročelje u Vitezovićevoj ulici slijedi načelo oblikovanja zapadnog pročelja, no kako je moralo biti kraće, asimetrično je – ima dvije prozorske osi manje i nema krajnjega rizalita. Međutim, taj stanoviti »ugrađeni« manjak

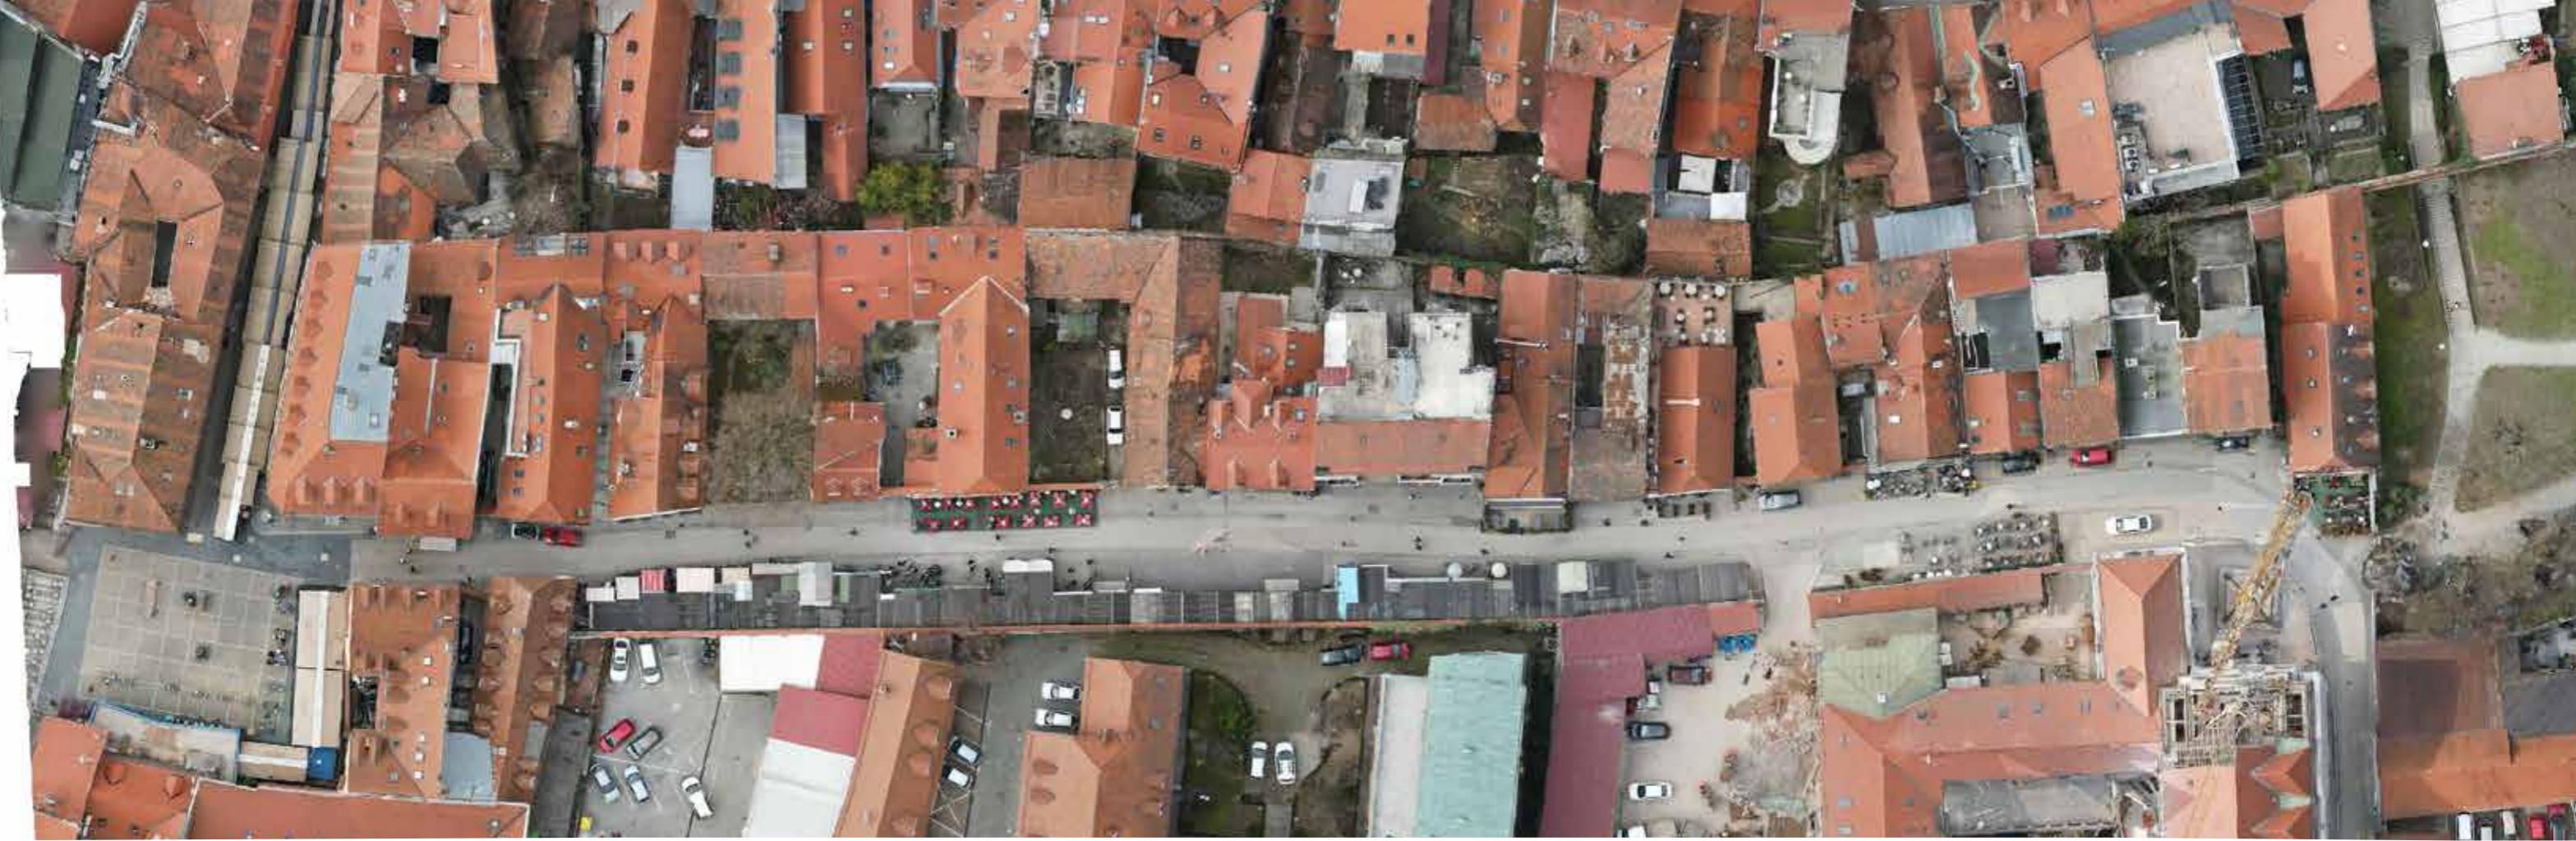
Opatovina, ortogonalna snimka

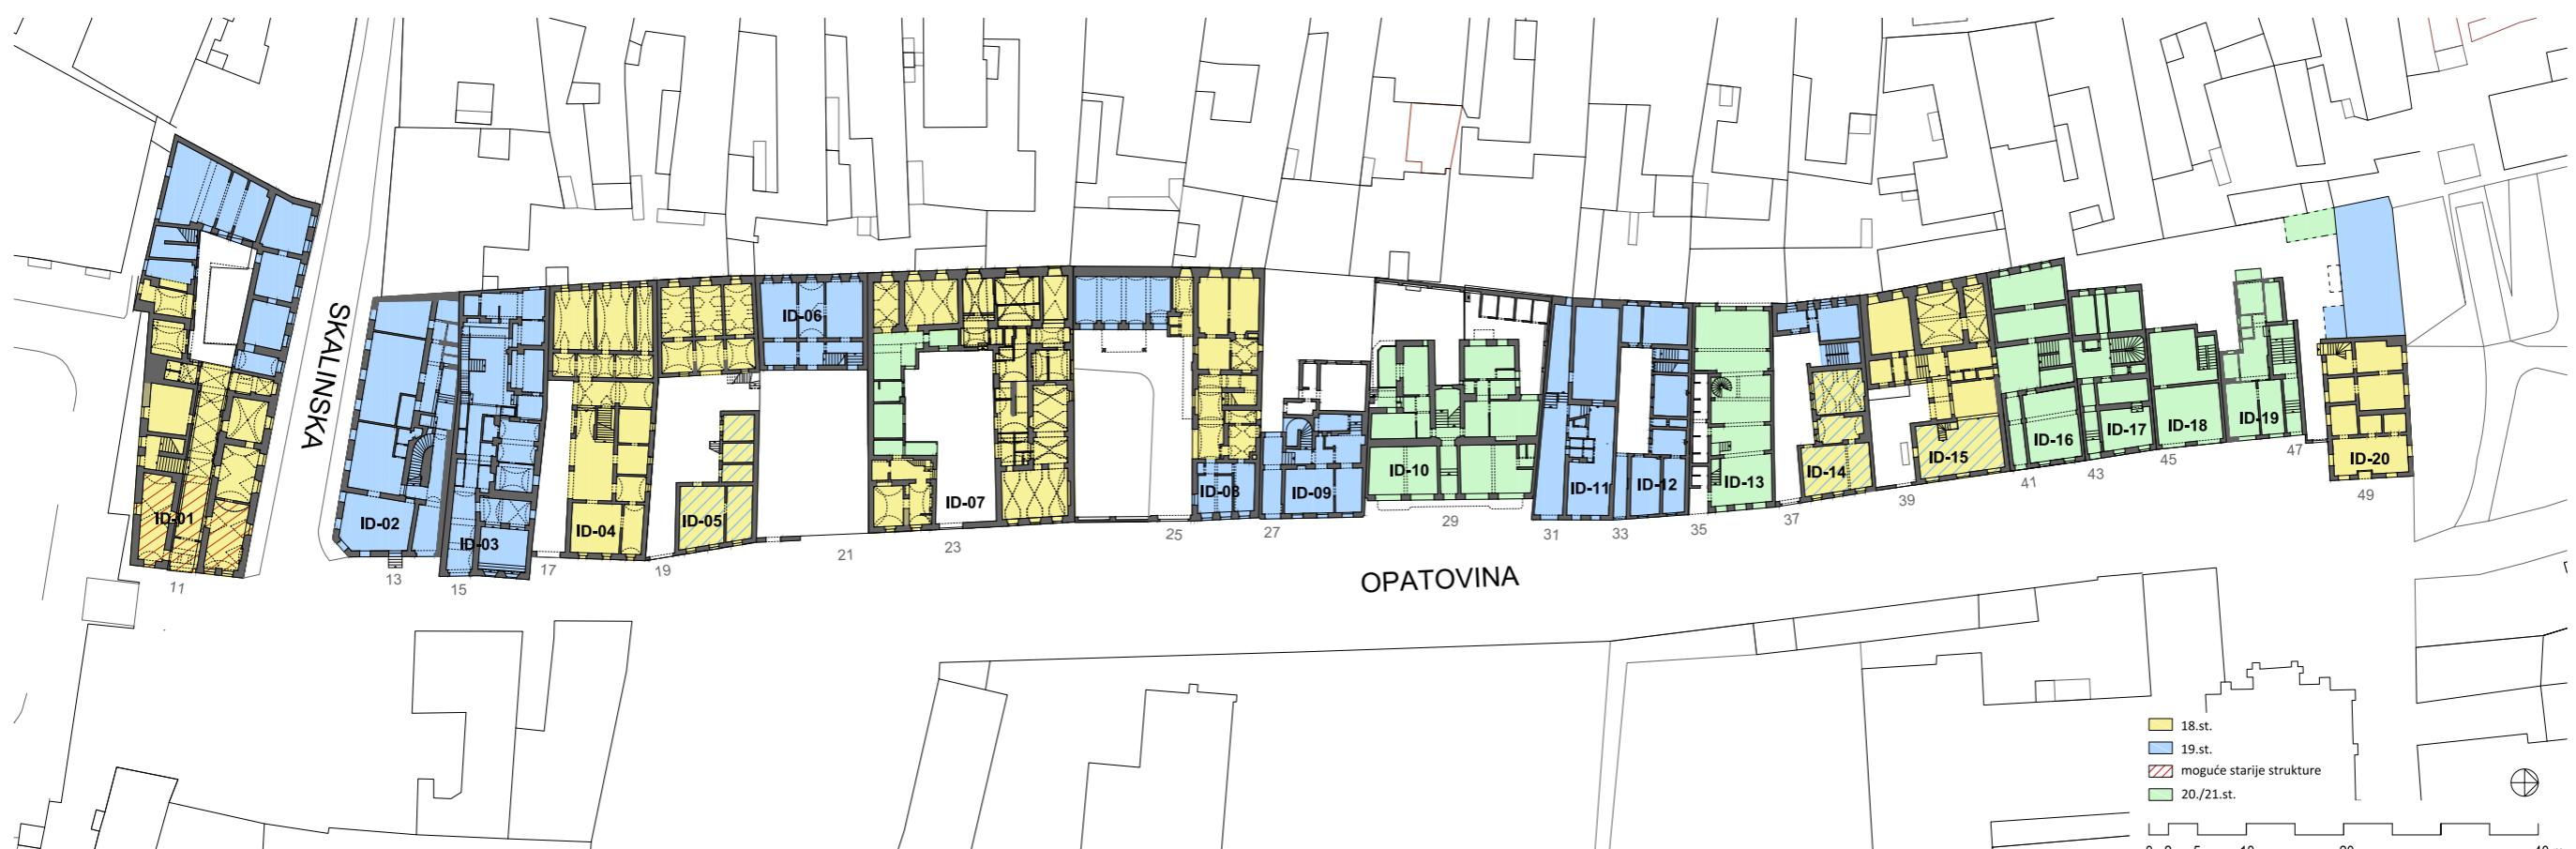
Opatovina – karta vremena gradnje
