# PROGRAM CJELOVITE OBNOVE POVIJESNE URBANE CJELINE GRADA ZAGREBA

## GORNJI GRAD (Blok 11) KAPROL (Opatovina)

KONZERVATORSKI MODEL

INSTITUT ZA POVIJEST UMJETNOSTI

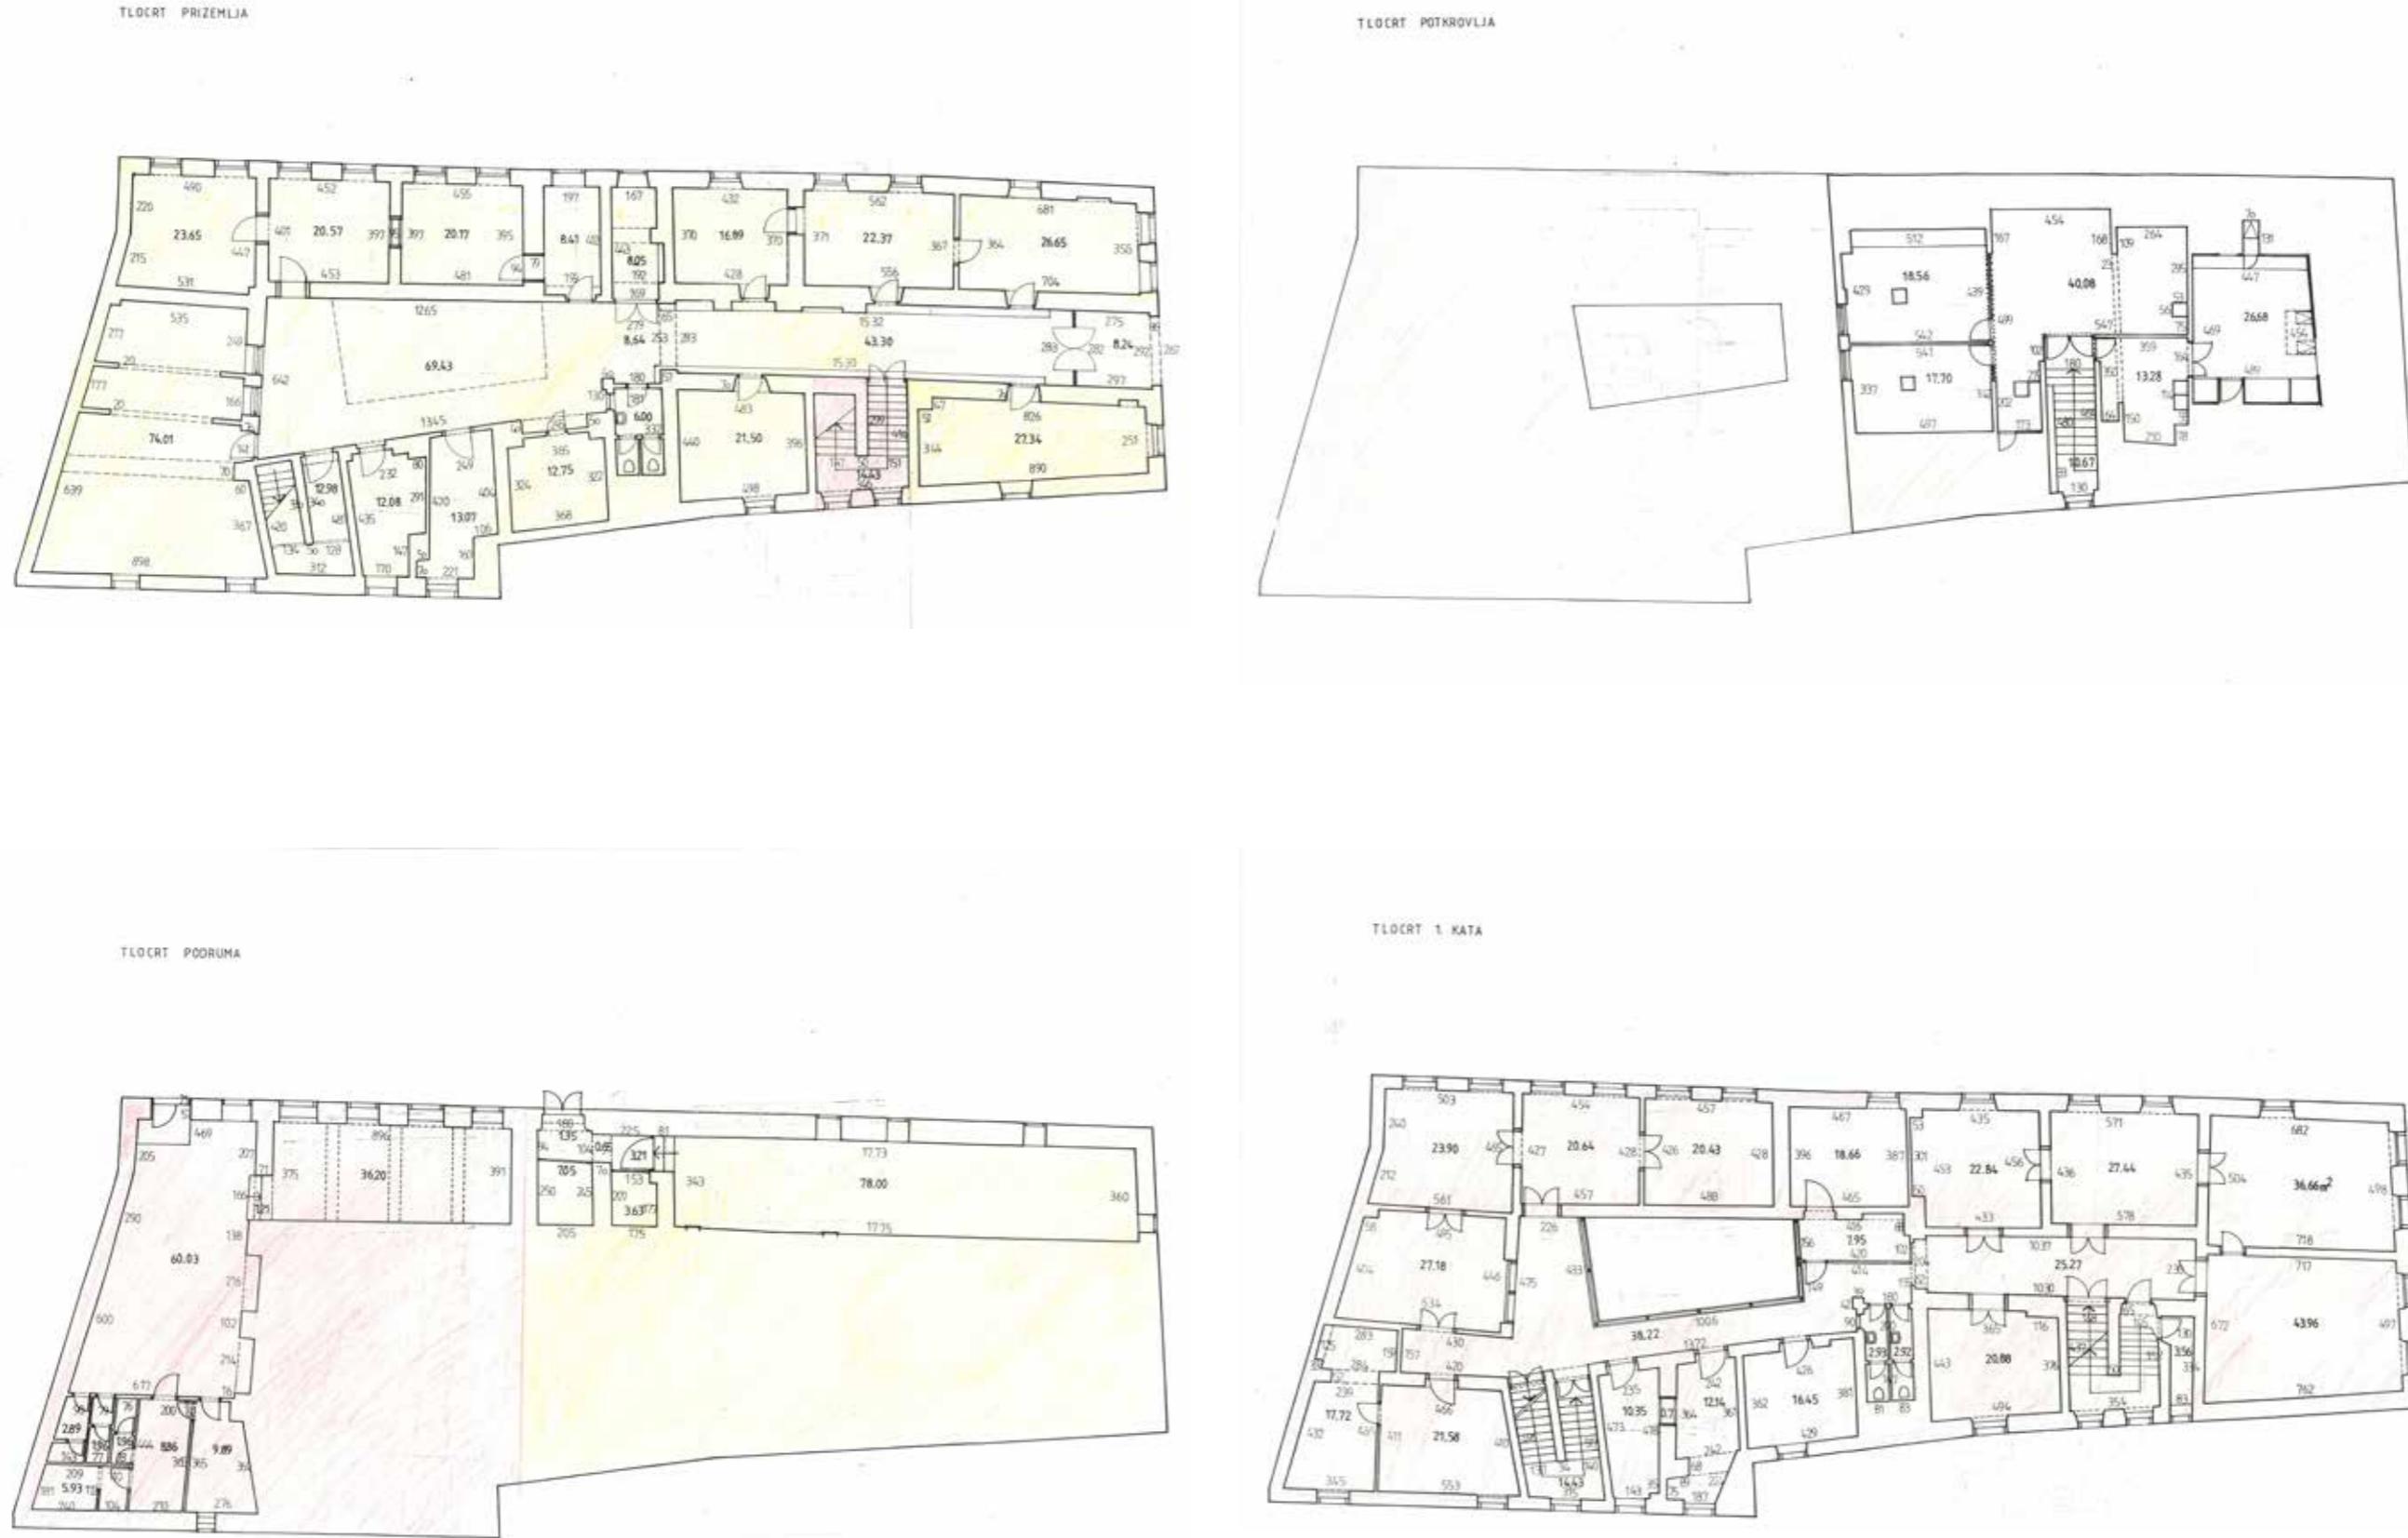
Kuća Miletić, tlocrt podruma, prizemlja, prvog kata i potkrovlja, Gold Commerce, 1991.

Tlocrtnu organizaciju prizemlja čini središnja veža s ulazom na istočnom pročelju koja vodi do unutarnjeg dvorišta – atrija s trijemom u začelnom, zapadnom dijelu kuće. Veža je flankirana nadsvodenim prostorijama (tri sjeverno i dvije južno) te dvokrakim stubištem (u sredini južno). Pri kraju veže, neposredno uz atrij, formiran je uski nadsvodeni hodnik, poprečno postavljen na vežu, koji se proteže cijelom širinom kuće. Riječ je, po svemu sudeći, o nekadašnjem prilazu iz Skalinske ulice, što potvrđuju i podatci iz katastarske karte iz 1864. godine. Prostorije različitog formata raspoređene su i s tri strane atrija, a s njegove južne strane je i još jedno dvokrako stubište. Takvo stanje rezultat je naknadnog spajanja dviju kuća, odnosno proširenja starije kuće iz 17./18. stoljeća (istočni dio s vežom) na dio s dvorištem uz koje se 1881. godine, prema projektu Janka Jambrišaka, podiže sjeverno krilo uz Skalinsku ulicu, nastalo na mjestu srušenih gradskih vrata Dverce. U temelju kuće s južne strane vidljivi su obrisi, tj. pozicija spoja s nekadašnjom susjednom kućom koja je srušena tijekom re-

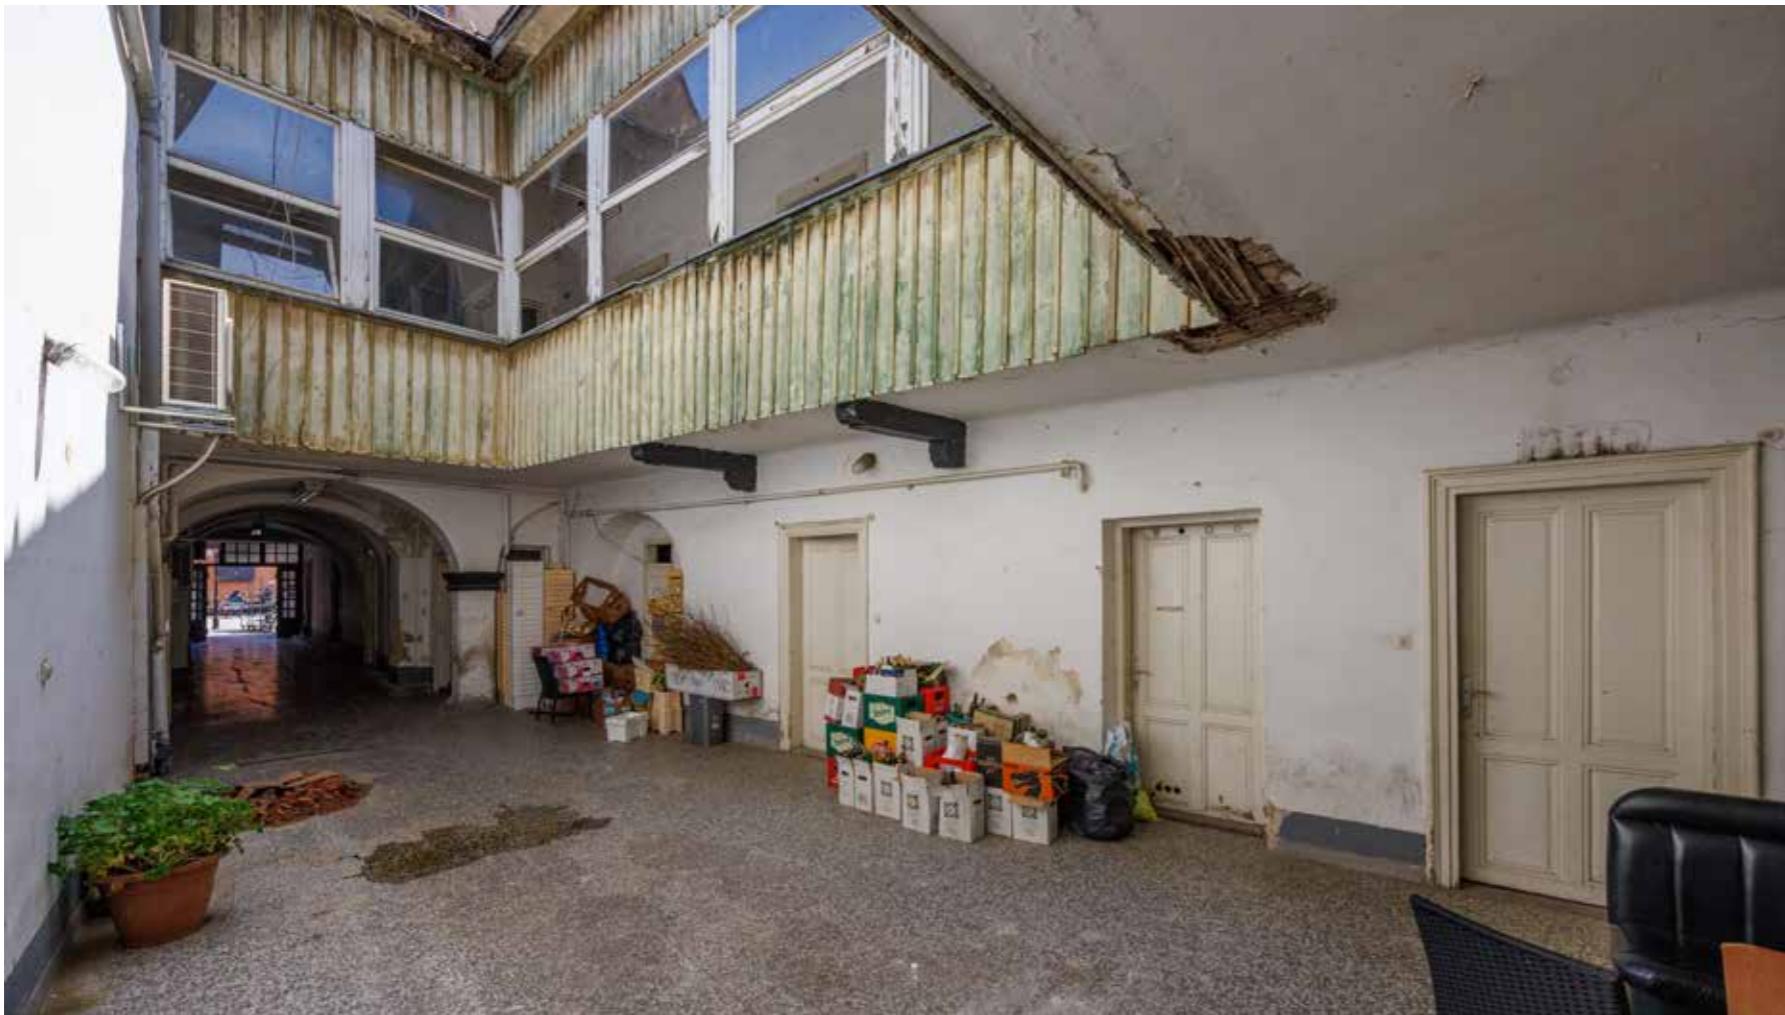
Nekadašnji trijem (*ganjak*) na katu, u pozadini stup trijema

Tlocrt i raspored prostorija prvog kata prati djelomičnu organizaciju prostorija u prizemlju. Trijem na prvom katu omeđen je drvenim oplatama u koje je umetnuto osam prozorskih osi. Kako je spomenuto, dva dvokraka stubišta smještena su u južnom krilu kuće, a ostaci danas zazidanog stubišta iz neke od starijih faza pregradnje vidljivi su u jugozapadnom dijelu dvorišta. Prostorije prvog kata imaju ravne stropove, izuzev prostorija sredine južnog krila koje su presvođene bačvastim svodovima s razmaknutim kapama.

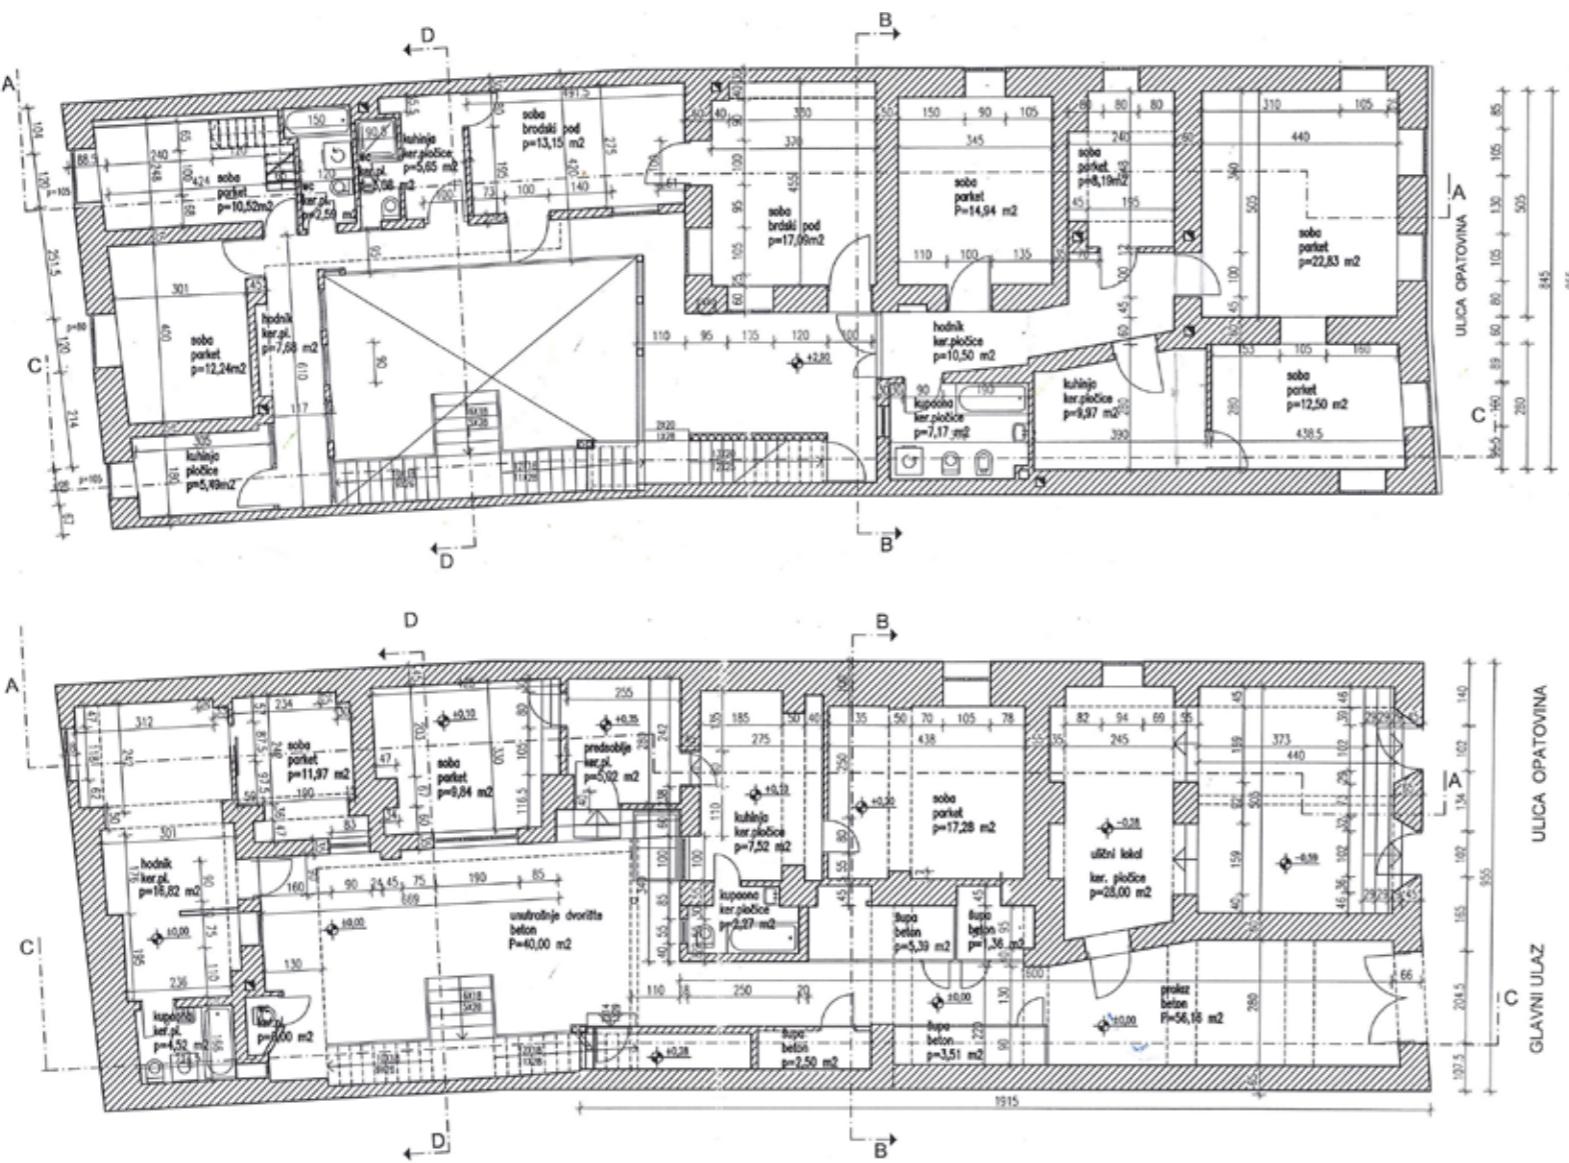
Tlocrt prizemlja, prvog kata i presjek, Anikon, 2004.

Na katu su uređena dva stana. Sjevernu stranu starijega središnjeg i pročelnog dijela zapremaju četiri prostorije, odvojene debelim nosivim zidovima, dok je iznad veže hodnik i nekoliko manjih prostorija. Nekadašnja kuhinja na katu, iznad kuhinje u prizemlju, nadsvođena je češkim kapama.

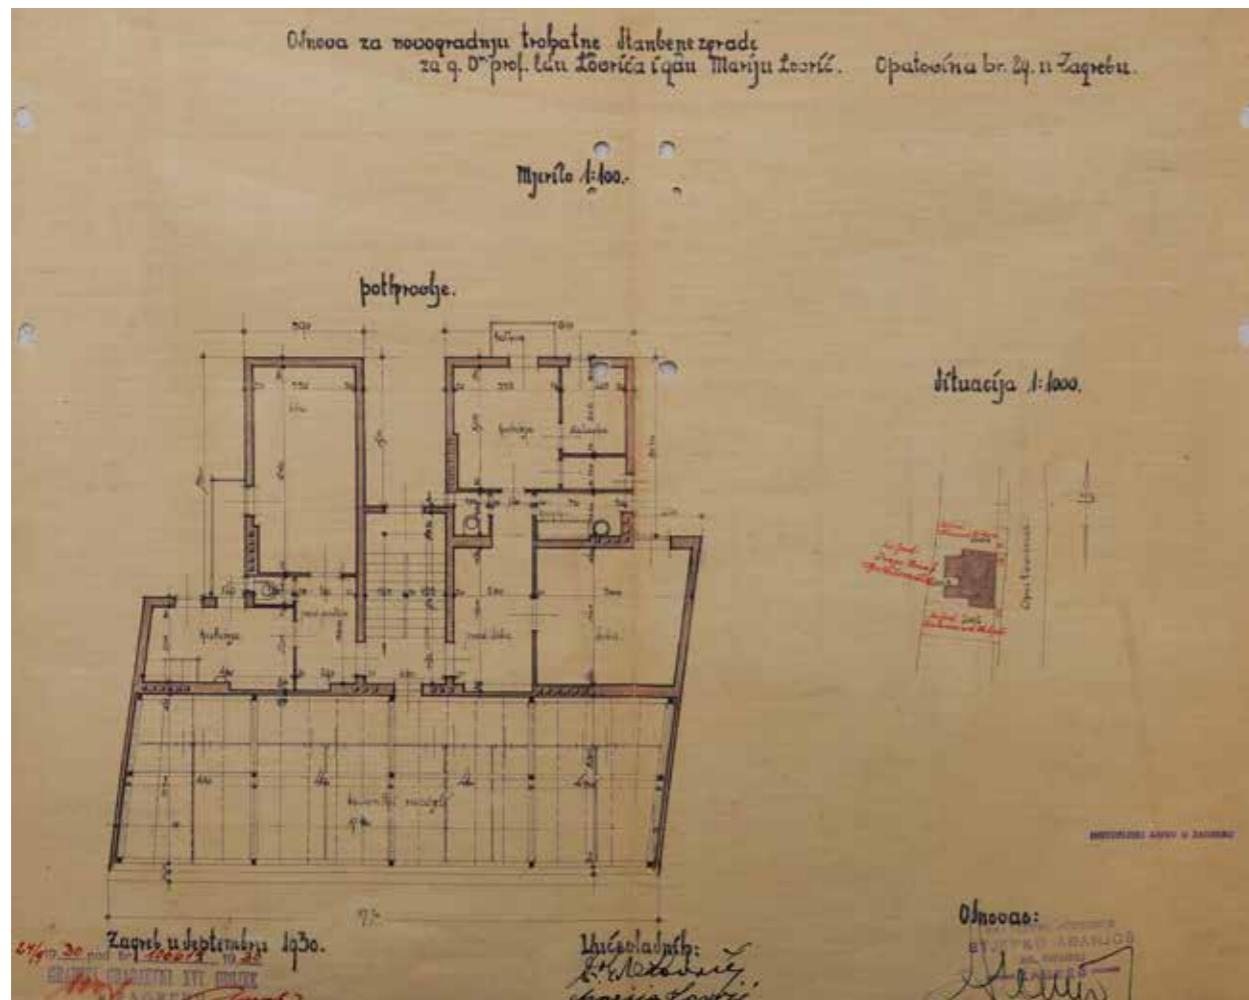
Kuća Lovrić, projekt, Stjepko Aranjoš, 1930., tlocrt potkovlja i situacija, DAZG

Zgrada Lovrić morfološki je razvedena tako da se iz njezine pravokutne tlocrte osnove pružaju dva veća istaka prema dvorištu, po jedan sa svake strane stubišnoga izlaza u središnjoj osi. Češljasto raspoređeni ogranci dvorišta nalaze se tako između sjevernog i južnog istaka te između istakâ i sjevernog, odnosno južnog ruba čestice. Južni ogrankovi dvorišta su recentnije ipak izgrađen proširenjem prizemnoga stana, s ostavljenim svjetlarnikom i uskim prolazom do njega uz južni rub parcele. Iako se s ulične strane zgrada čita kao trokatnica, ona je na dvorišnoj strani četverokatnica, zahvaljujući tomu što je jednostrešno kroviste prisutno samo nad glavnim pročeljem. Sam vrh zgrade zaključen je manjim stubišnim izlazom te prohodnim ravnim krovom,

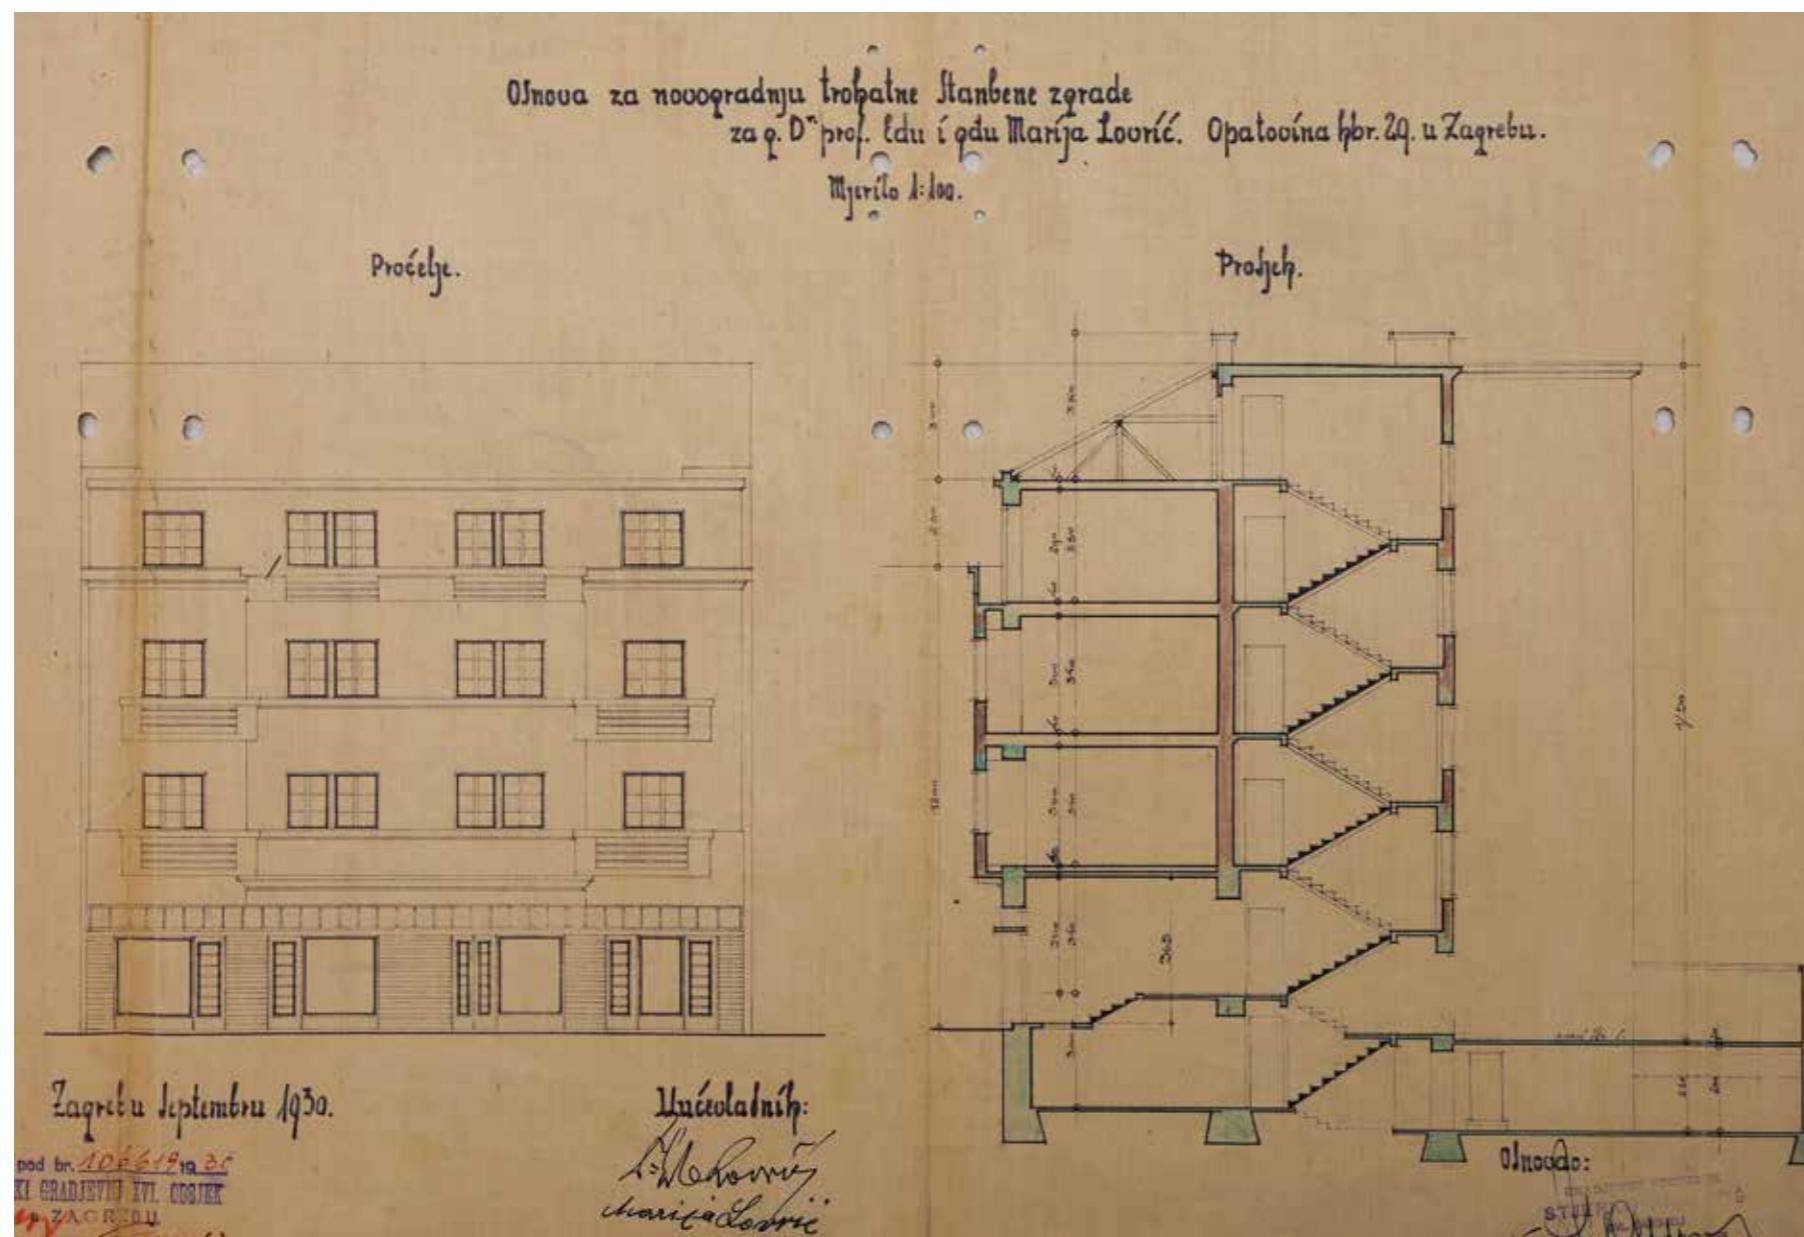
Kuća Lovrić, projekt, Stjepko Aranjoš, 1930., istočno pročelje i presjek, DAZG

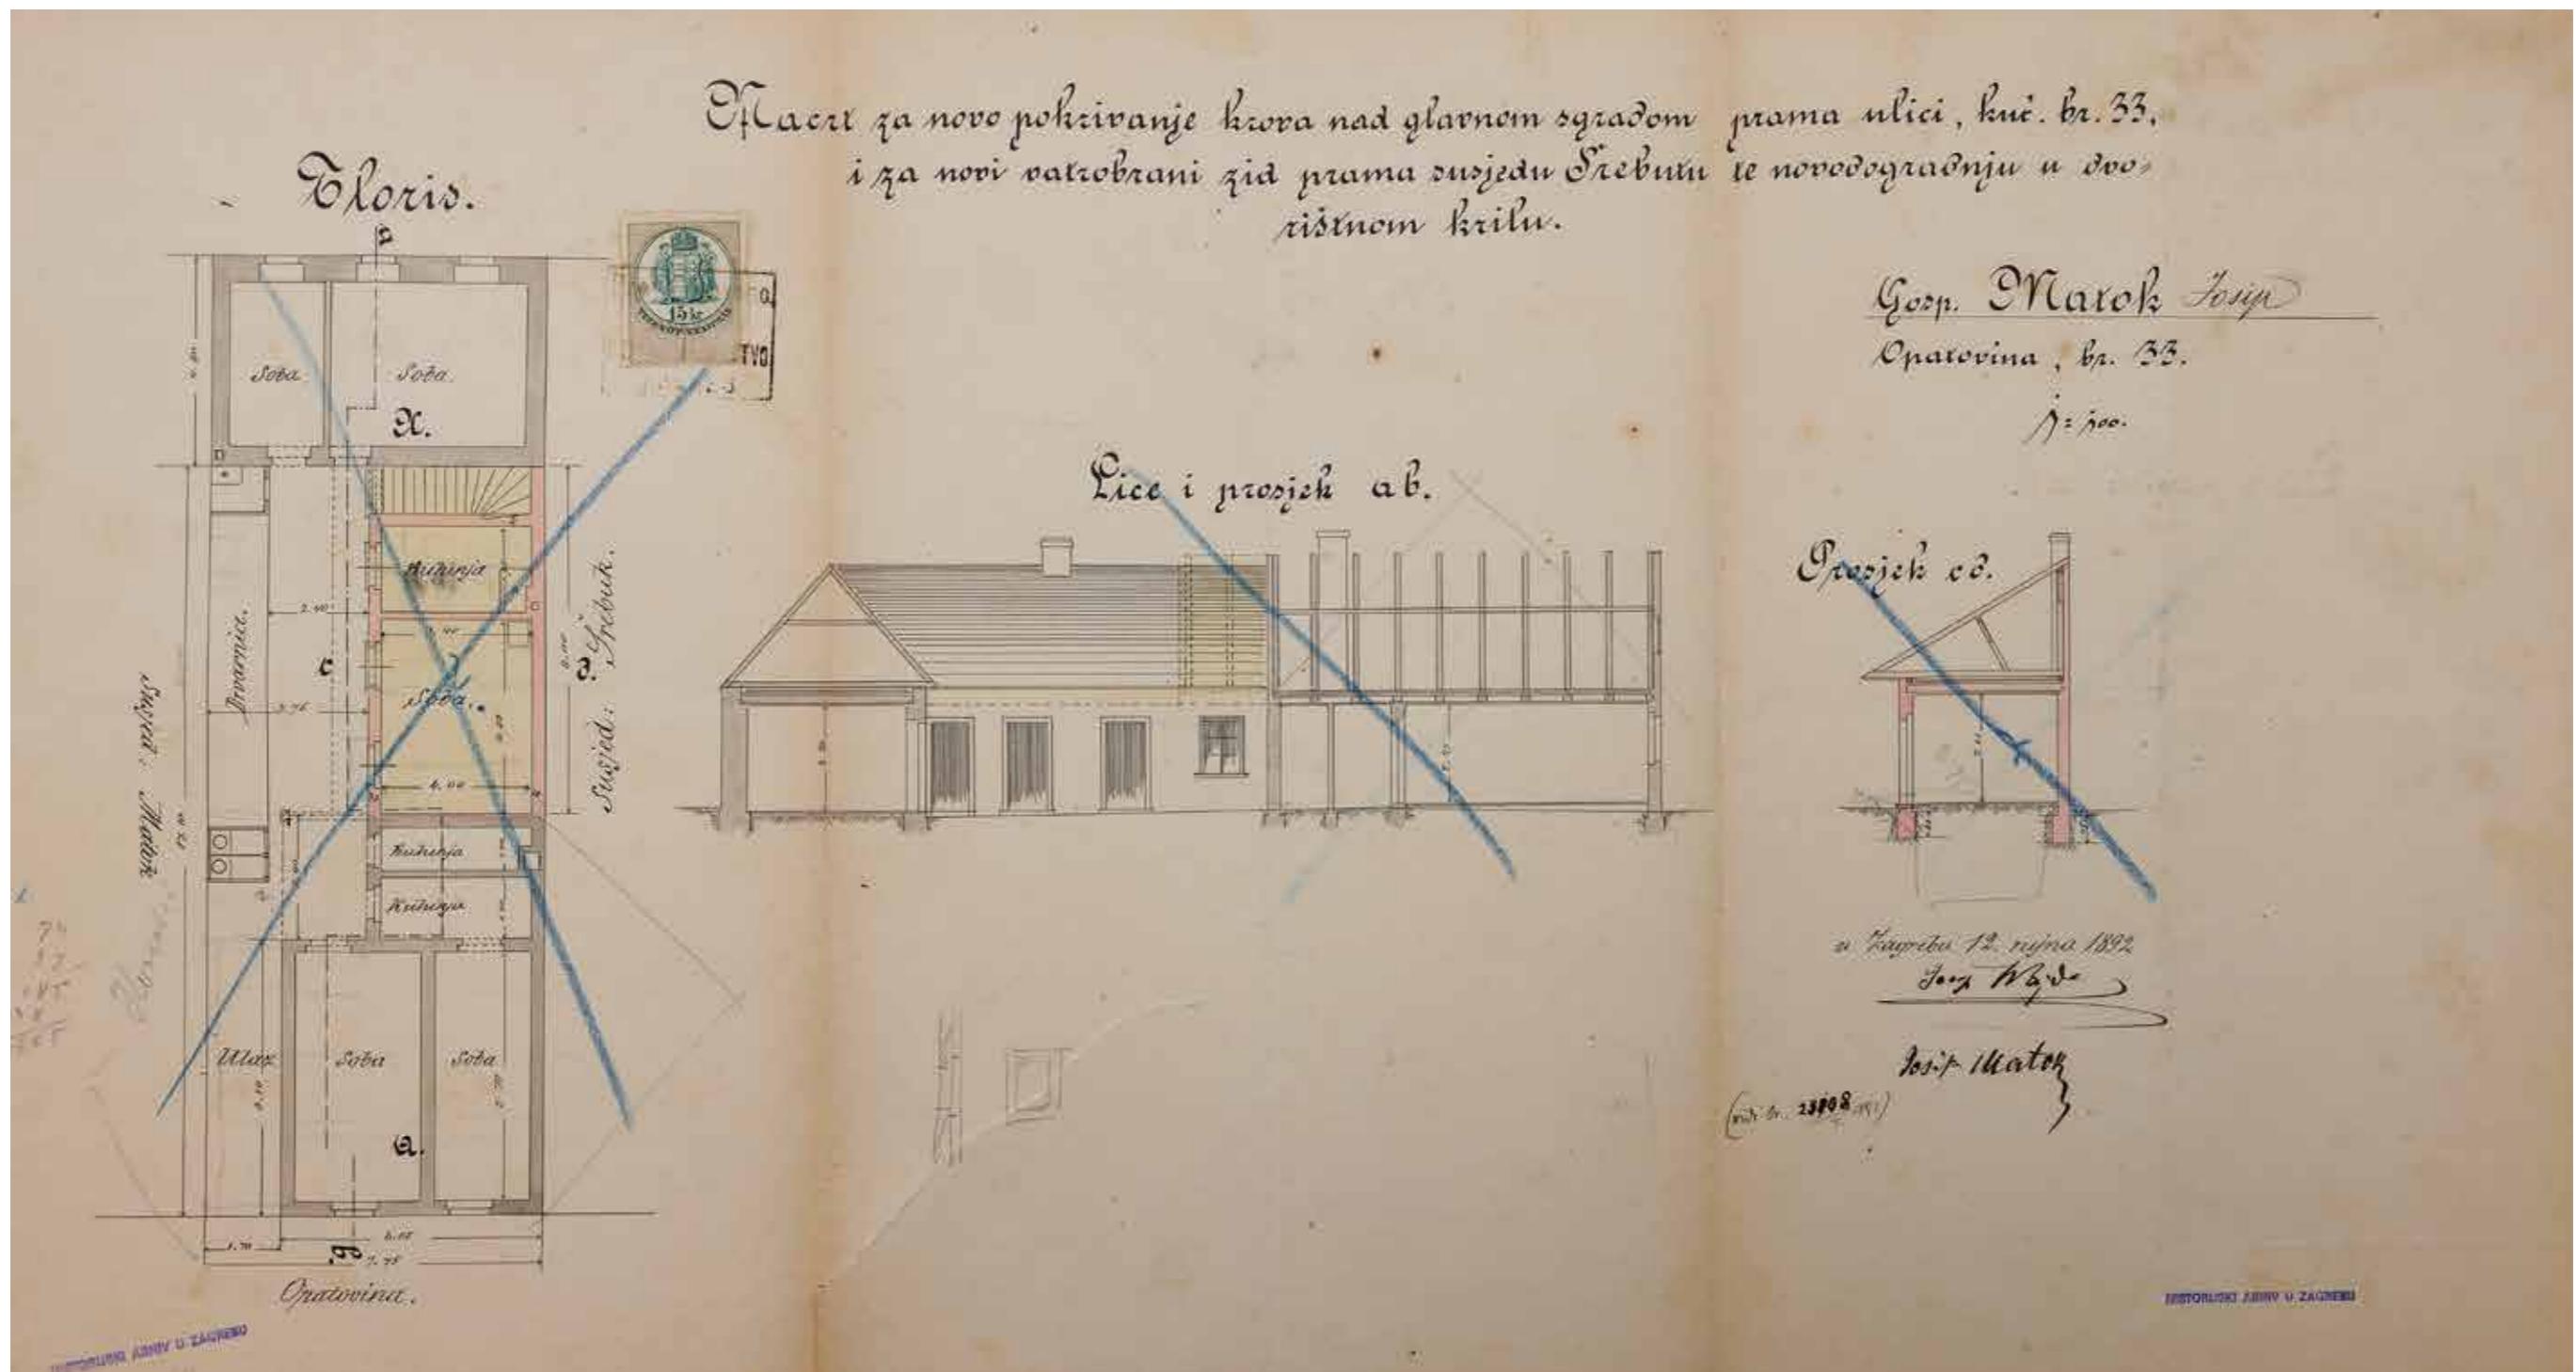
Projekt novog krova, vatrobranog zida i prigradnje u dvorištu (prva varijanta), 1892., DAZG

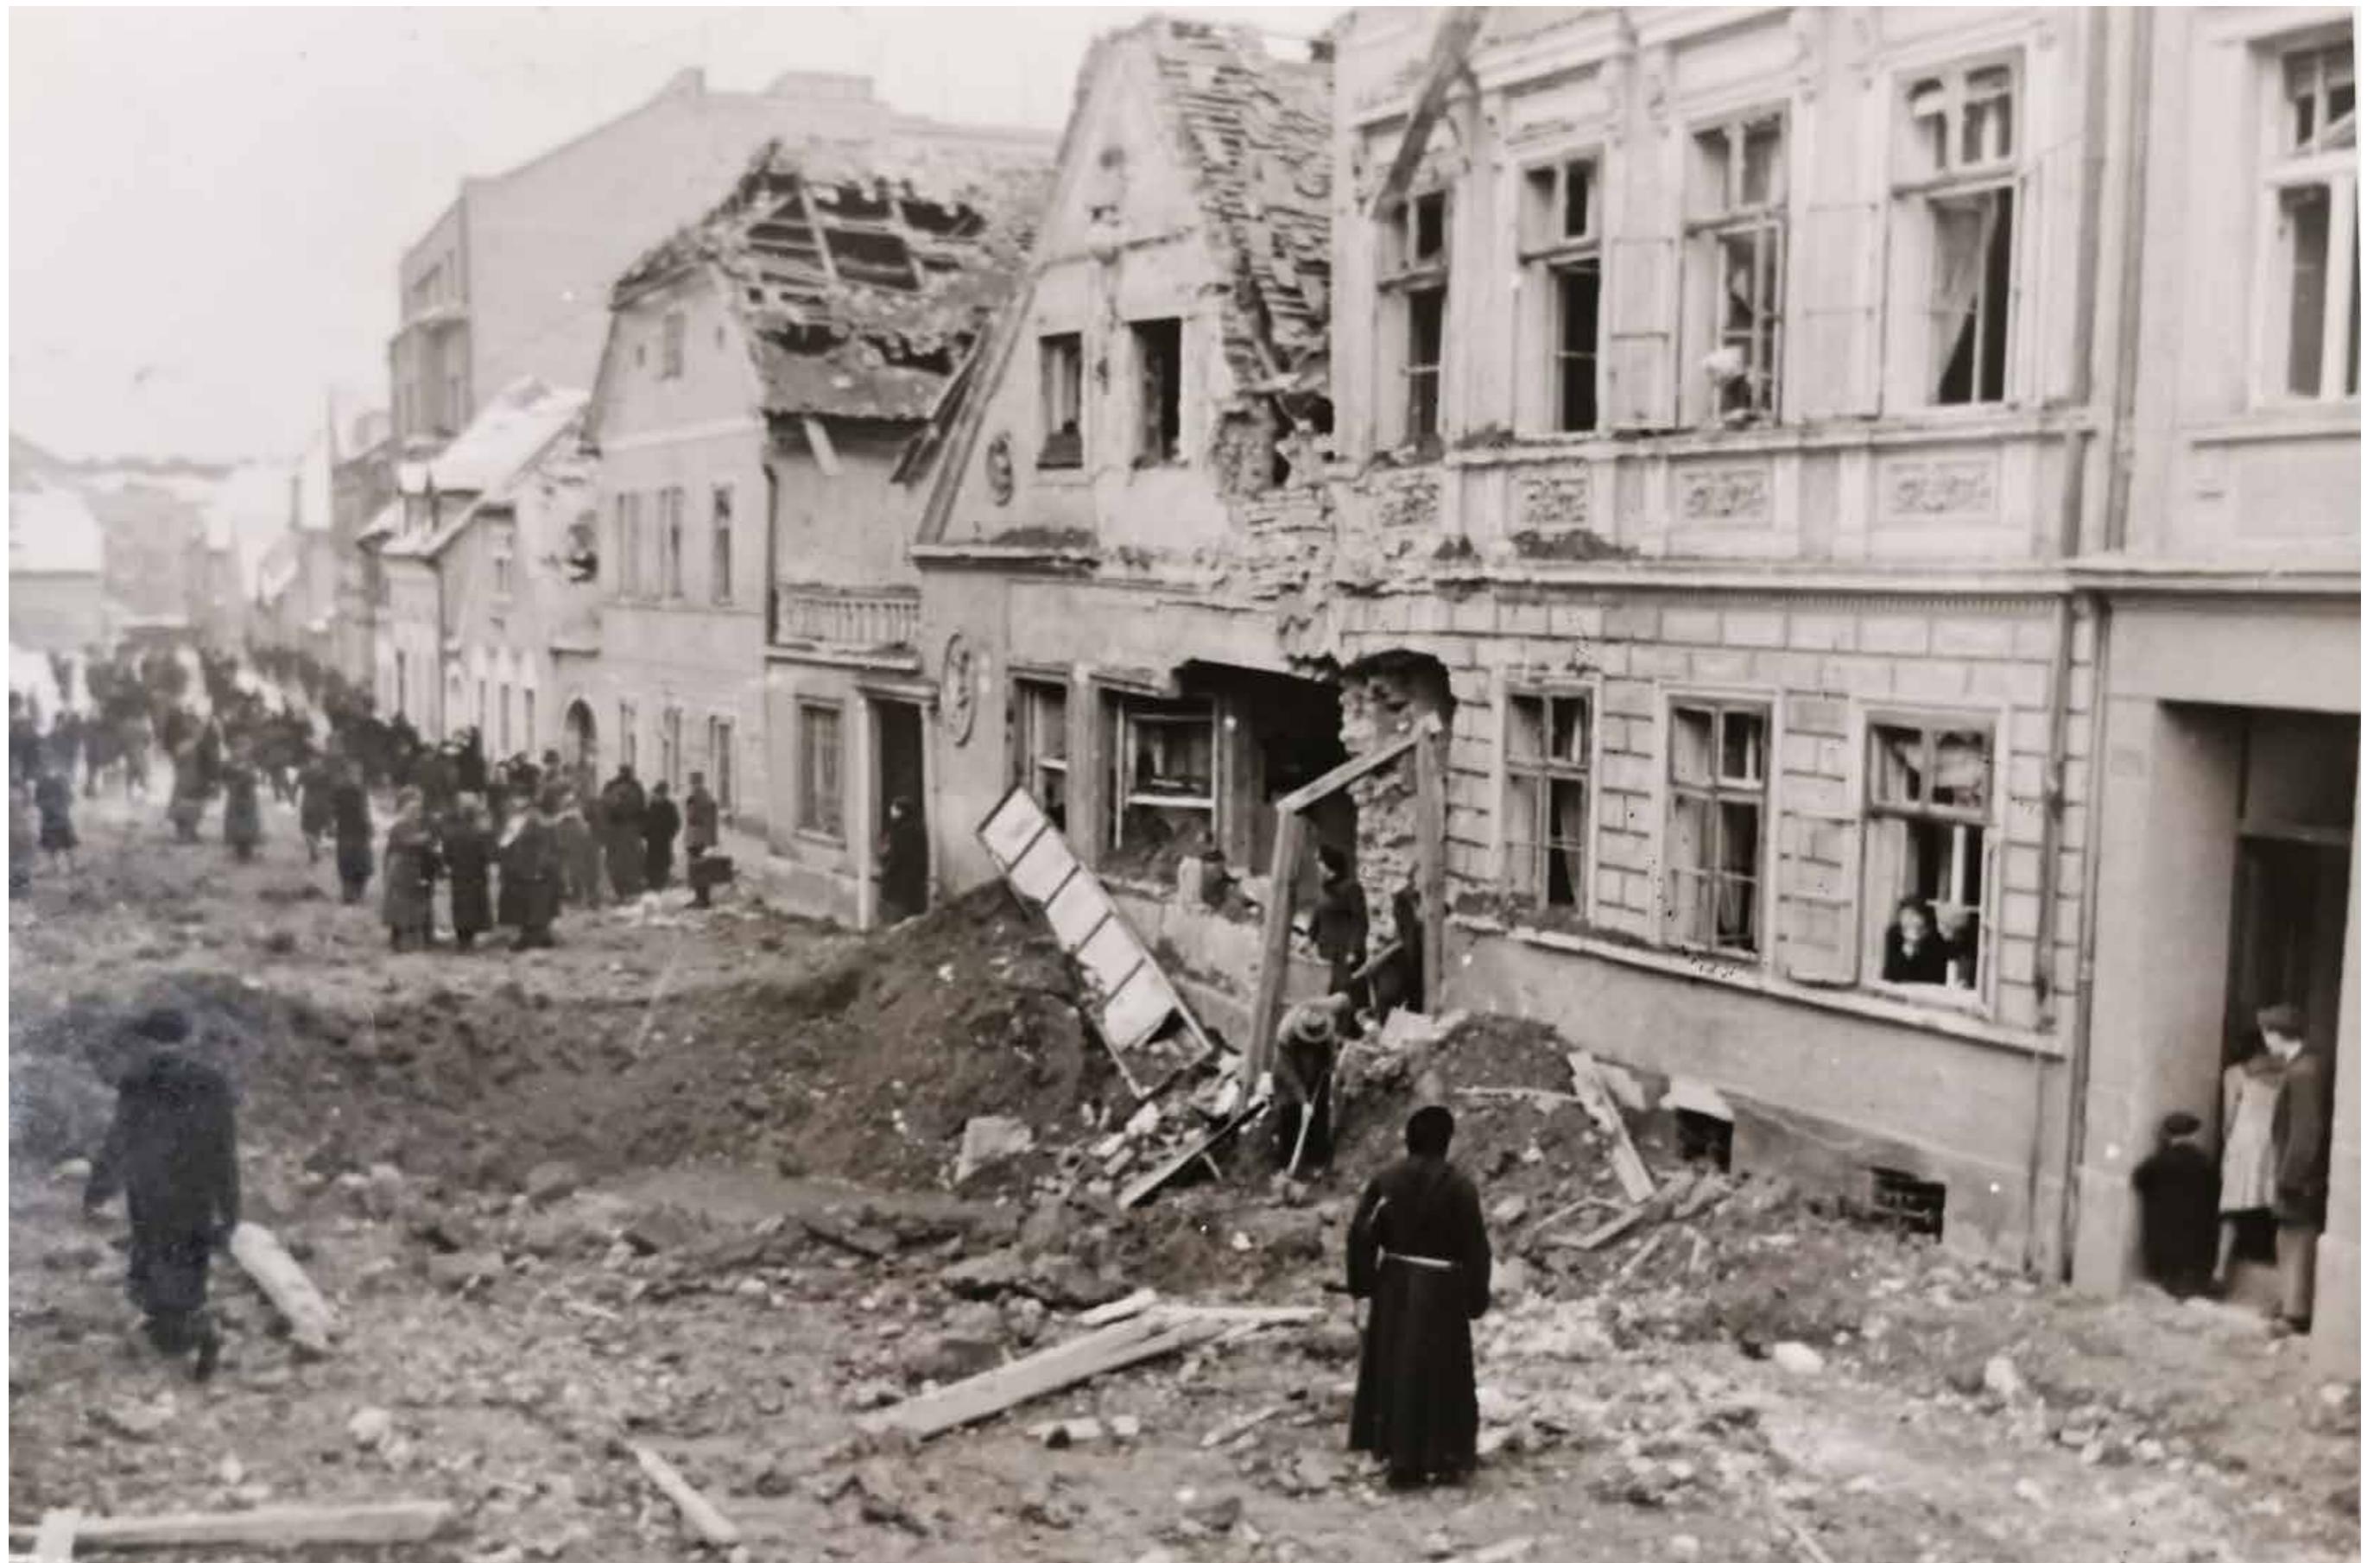
Opatovina (kbr. 31–37), oštećenja nastala u bombardiranju 1944. godine

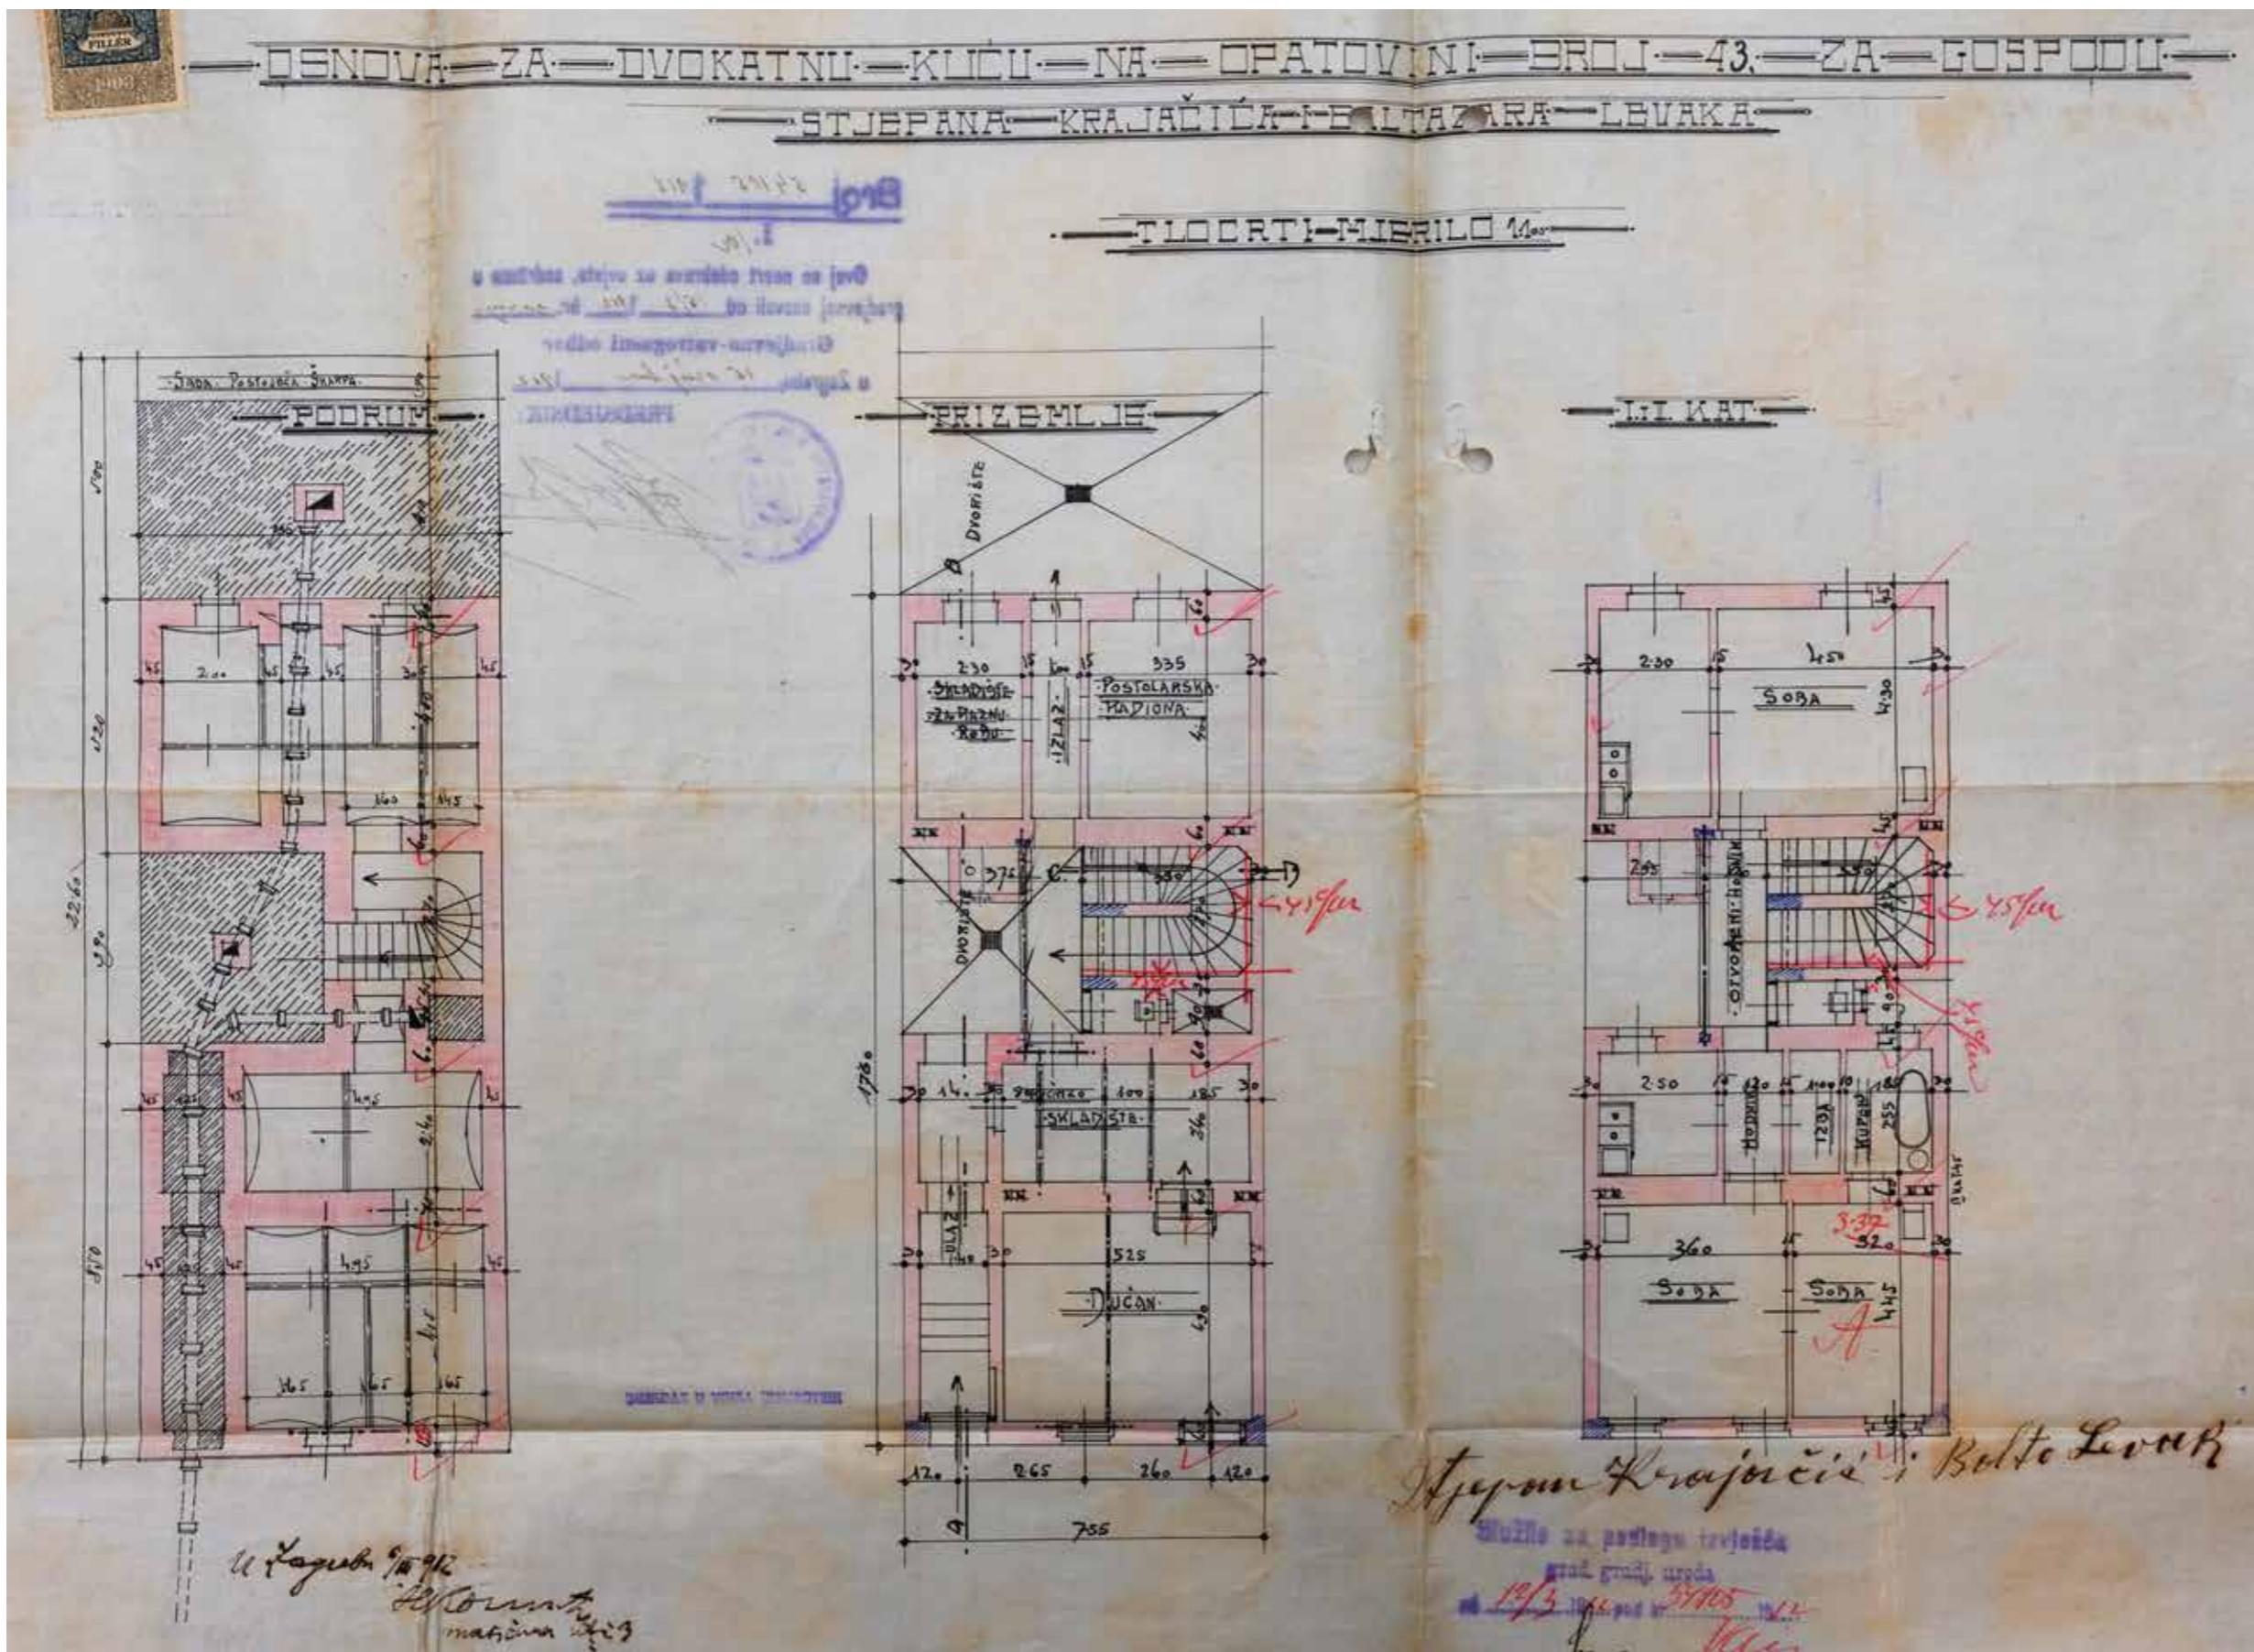
Kuća Krajačić-Levak, projekt, 1912., tlocrt podruma, prizemlja i katova, DAZO
