PALAČA HRVATSKOGA
INŽENJERSKOG SAVEZA
(NEKADAŠNJA PALAČA VRANYCZANY-DOBRINOVIĆ)
BERISLAVIĆEVA ULICA 6, 8, ZAGREB
POVIJEST GRADNJE, VALORIZACIJA I PRIJEDLOG KONZERVATORSKIH
SMJERNICA

INSTITUT ZA POVIJEST UMJETNOSTI
ZAGREB, PROSINAC 2021.

KONZERVATORSKI ELABORAT

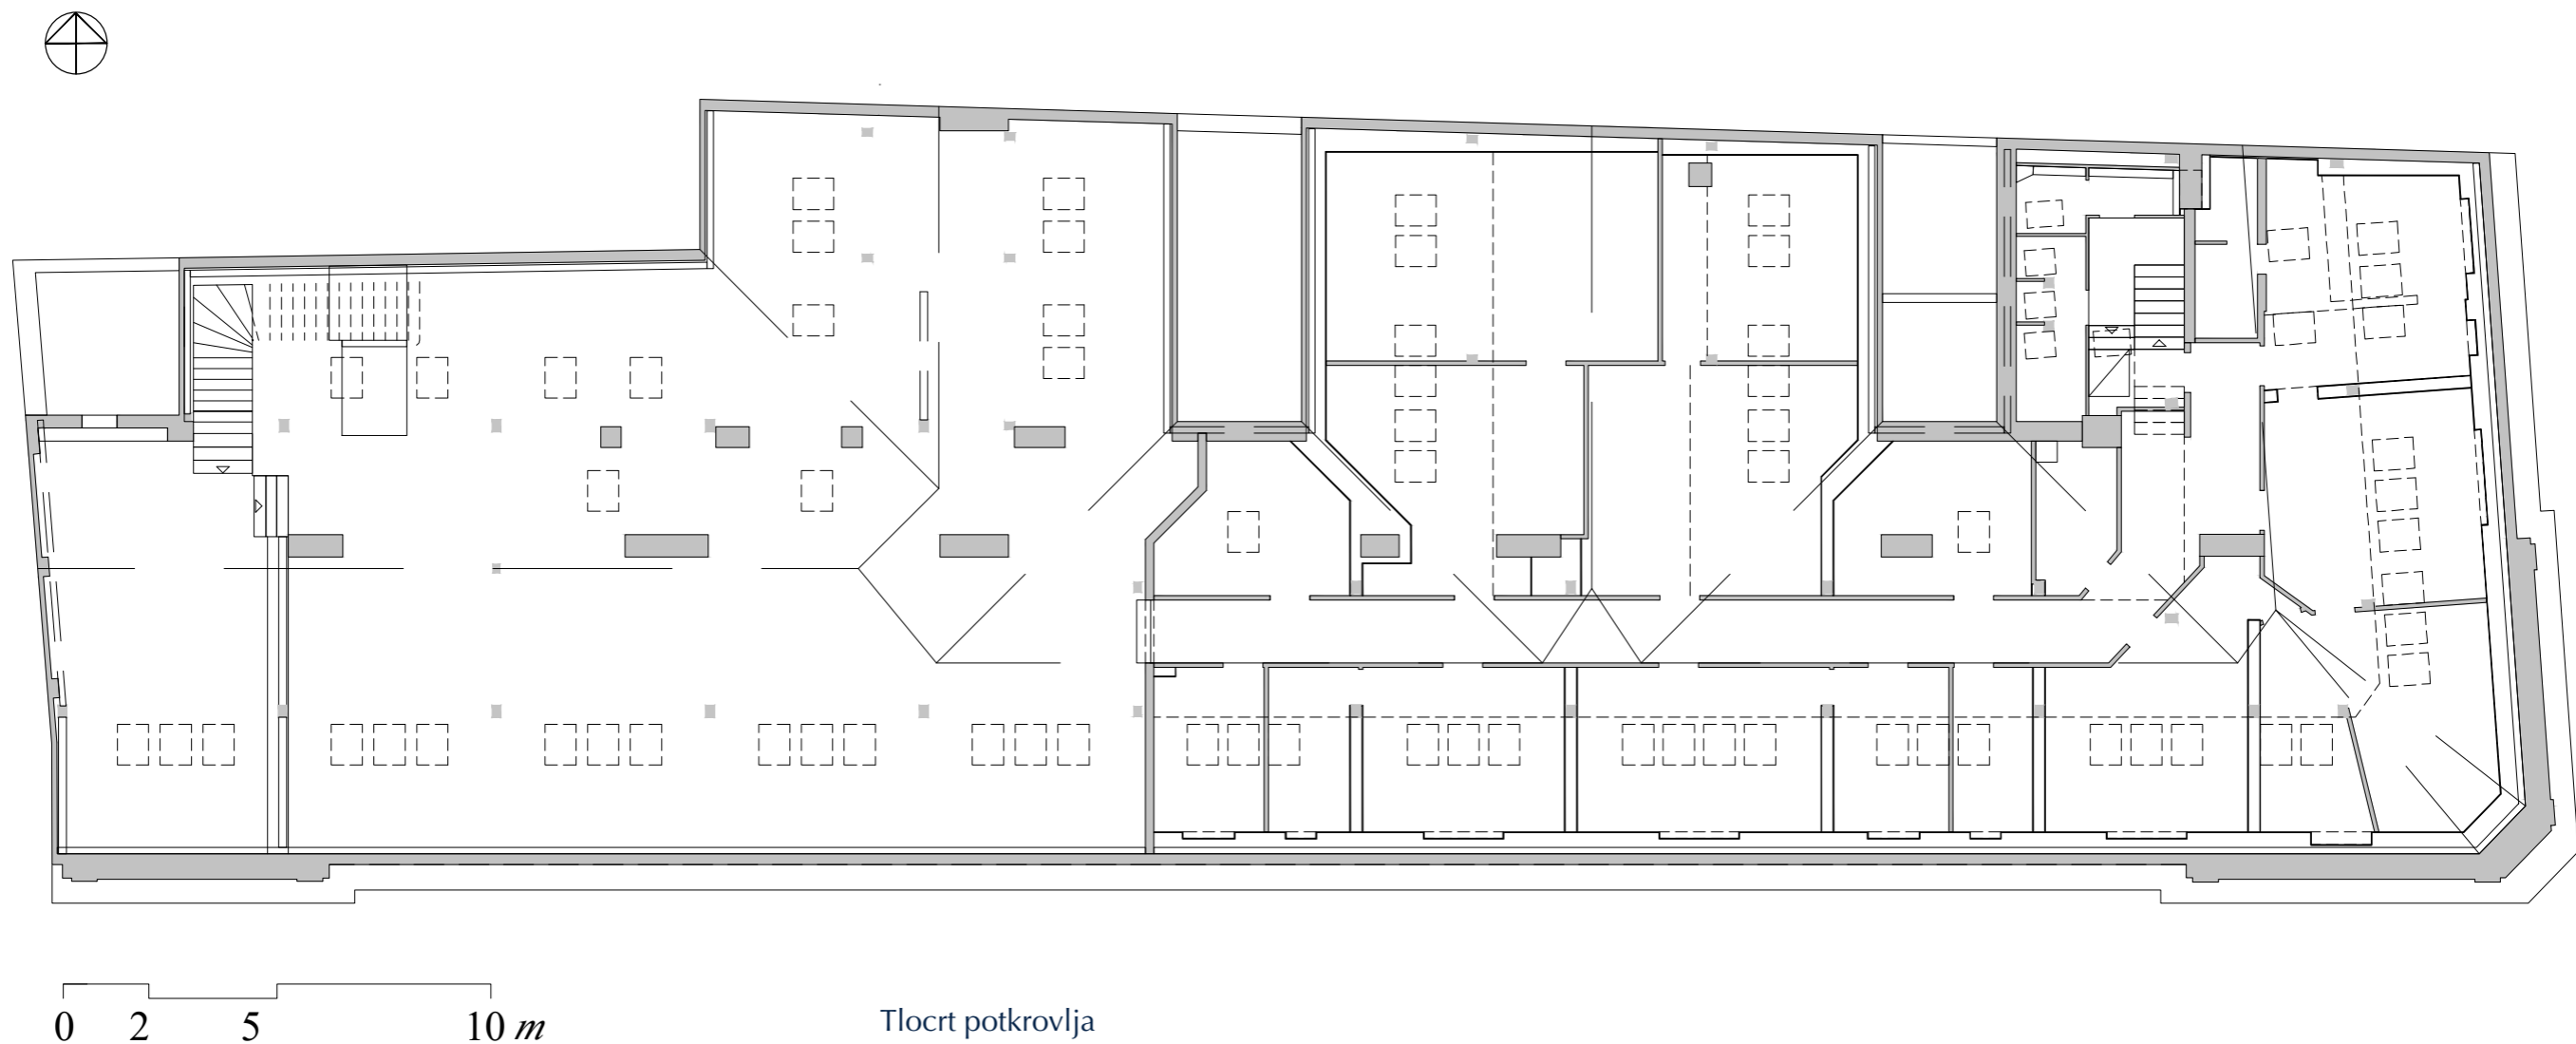
Tlocrt potkrovlja

Potkrovlje je prvotno imalo samo gospodarsku namjenu, ali danas je istočni dio također adaptiran u uredske prostorije. Tlocrt čini središnji hodnik, pet manjih soba na južnoj uličnoj strani, jedna na jugozapadnom uglu i još dvije sobe istočno te šest prostorija različite veličine na sjevernoj dvorišnoj strani, između istočnog i srednjeg svjetlarnika. Prostor je uređen tako da su ostale vidljive drvene grede. U taj adaptirani dio pristupa se već spomenutim recentnim stubištem u istočnom dijelu palače, dok u tavanski dio potkrovlja vodi zapadno stubište. Prostor je osvijetljen krov-

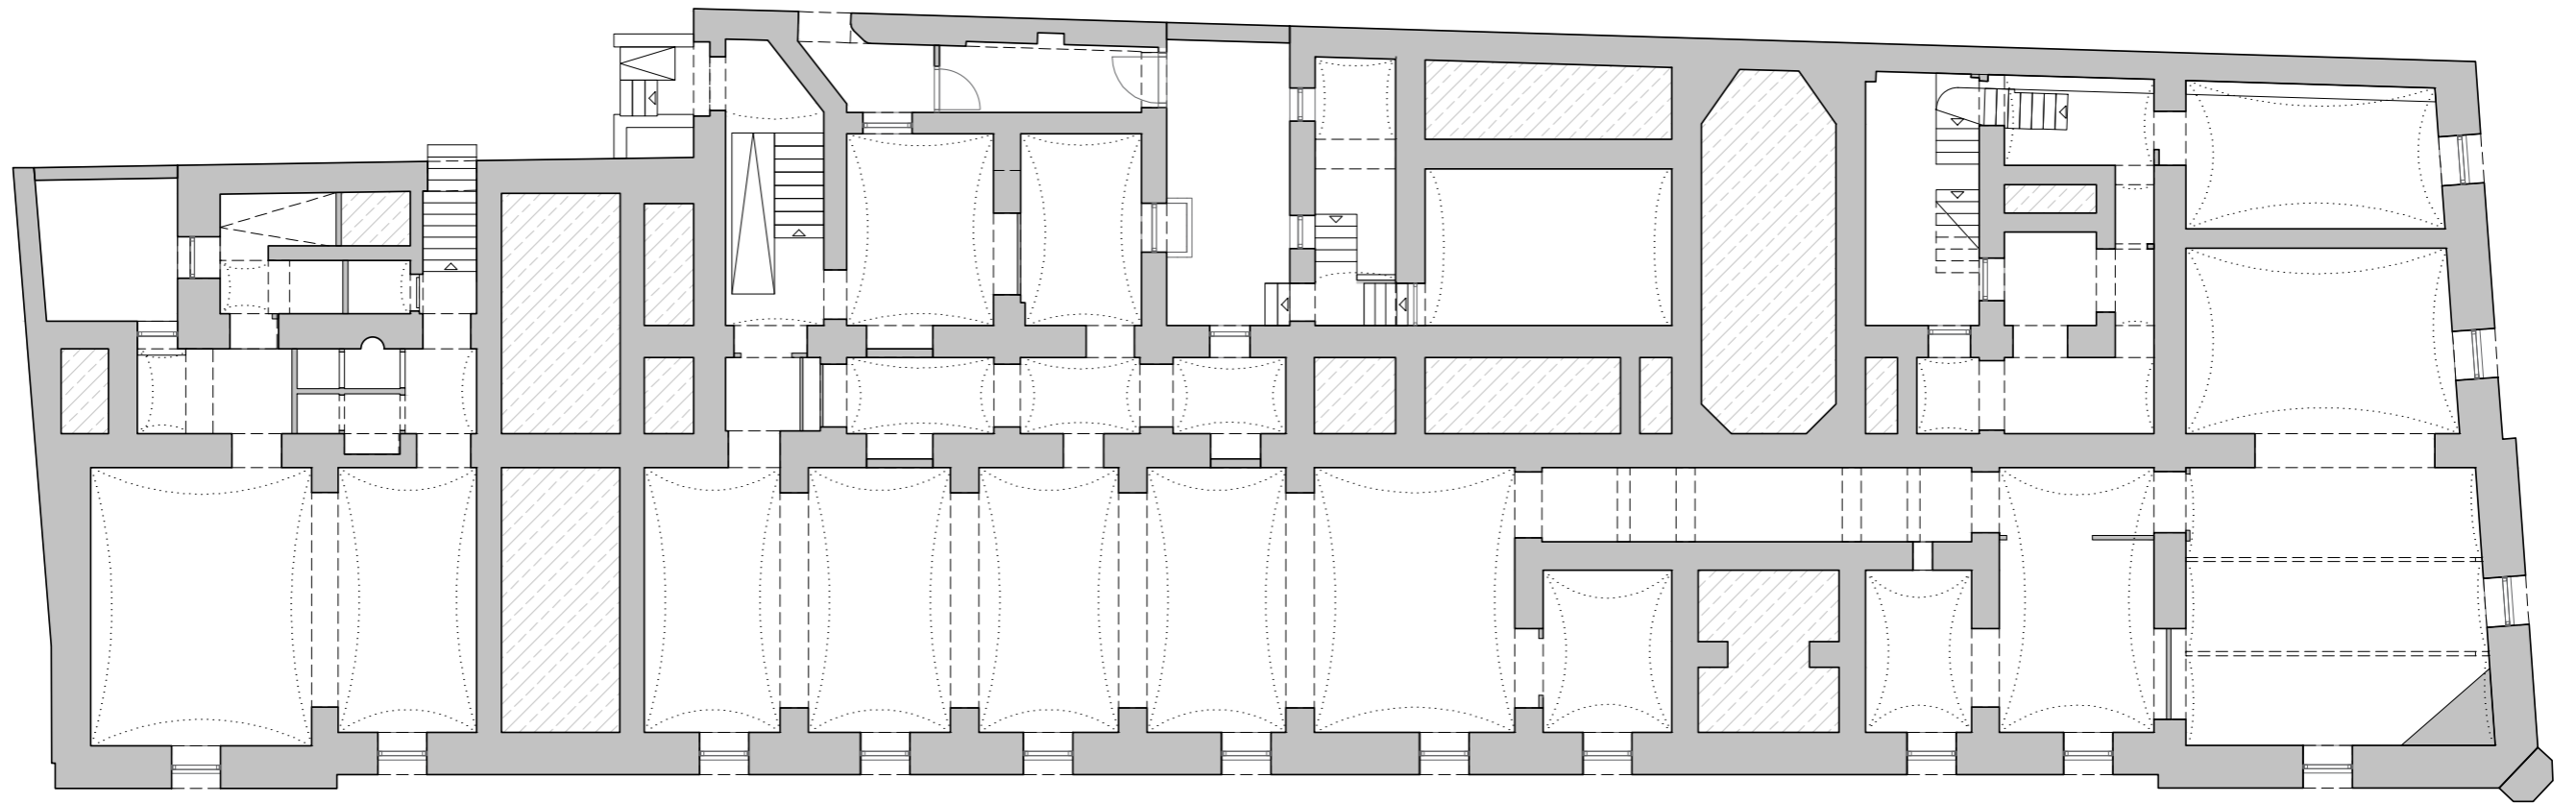
razine visokoga prizemlja, u tim dijelovima nema podrumskih prostorija. Stoga je i zapadni dio podruma (sa zasebnim ulazom iz dvorišta) odijeljen od središnjega dijela, a i središnji hodnik prestaje ispod glavnog stubišta. Da bi se ostvarila veza središnjega dijela s istočnim dijelom podruma, na pročelnom dijelu ispod istočnog predvorja formiran je uski prolaz. Prostorije su nadsvođene češkim kapama. Na uličnoj strani između traveja čeških kapa konstruktivnu ulogu zidova zamjenjuju svodne pojasnice, tako da su formirani veliki prostori. Nekadašnji podrum palače danas je u većem dijelu u funkciji fotokopiraonice *Kolding*.

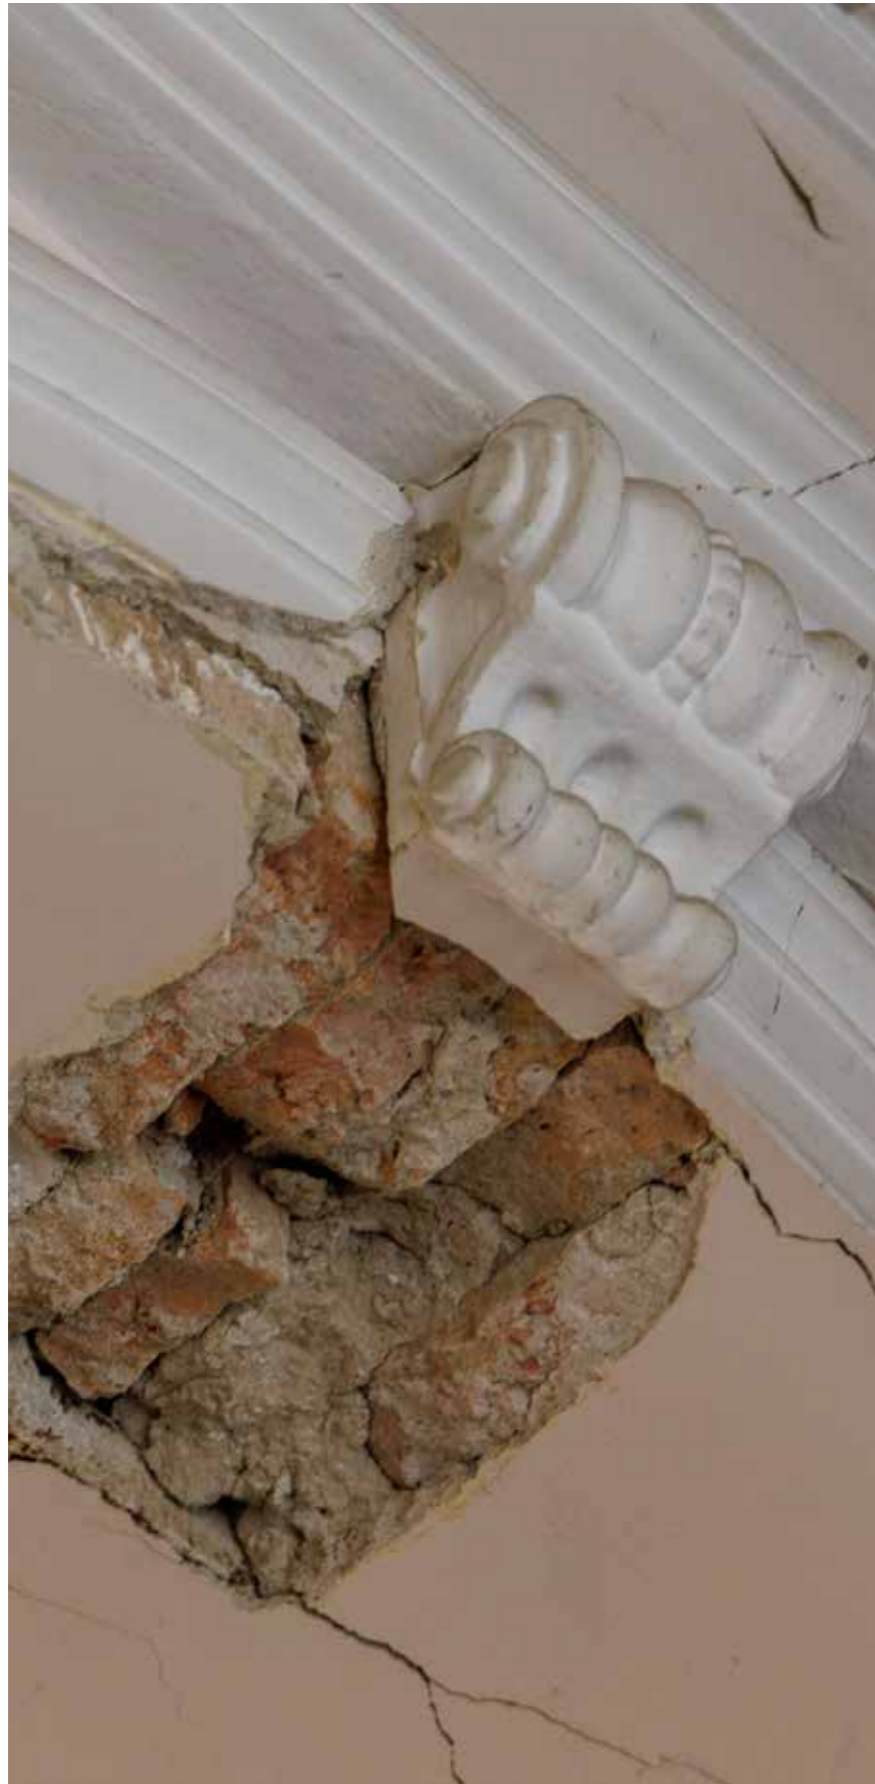
Oštećeno je i krovništvo palače zbog urušavanja triju dimnjaka. Urušio se i jedan sjeverni zabat, a u zapadnom zabatnom zidu vidljive su u zoni potkrovlja pukotine.

Oštećenja od potresa u interijeru

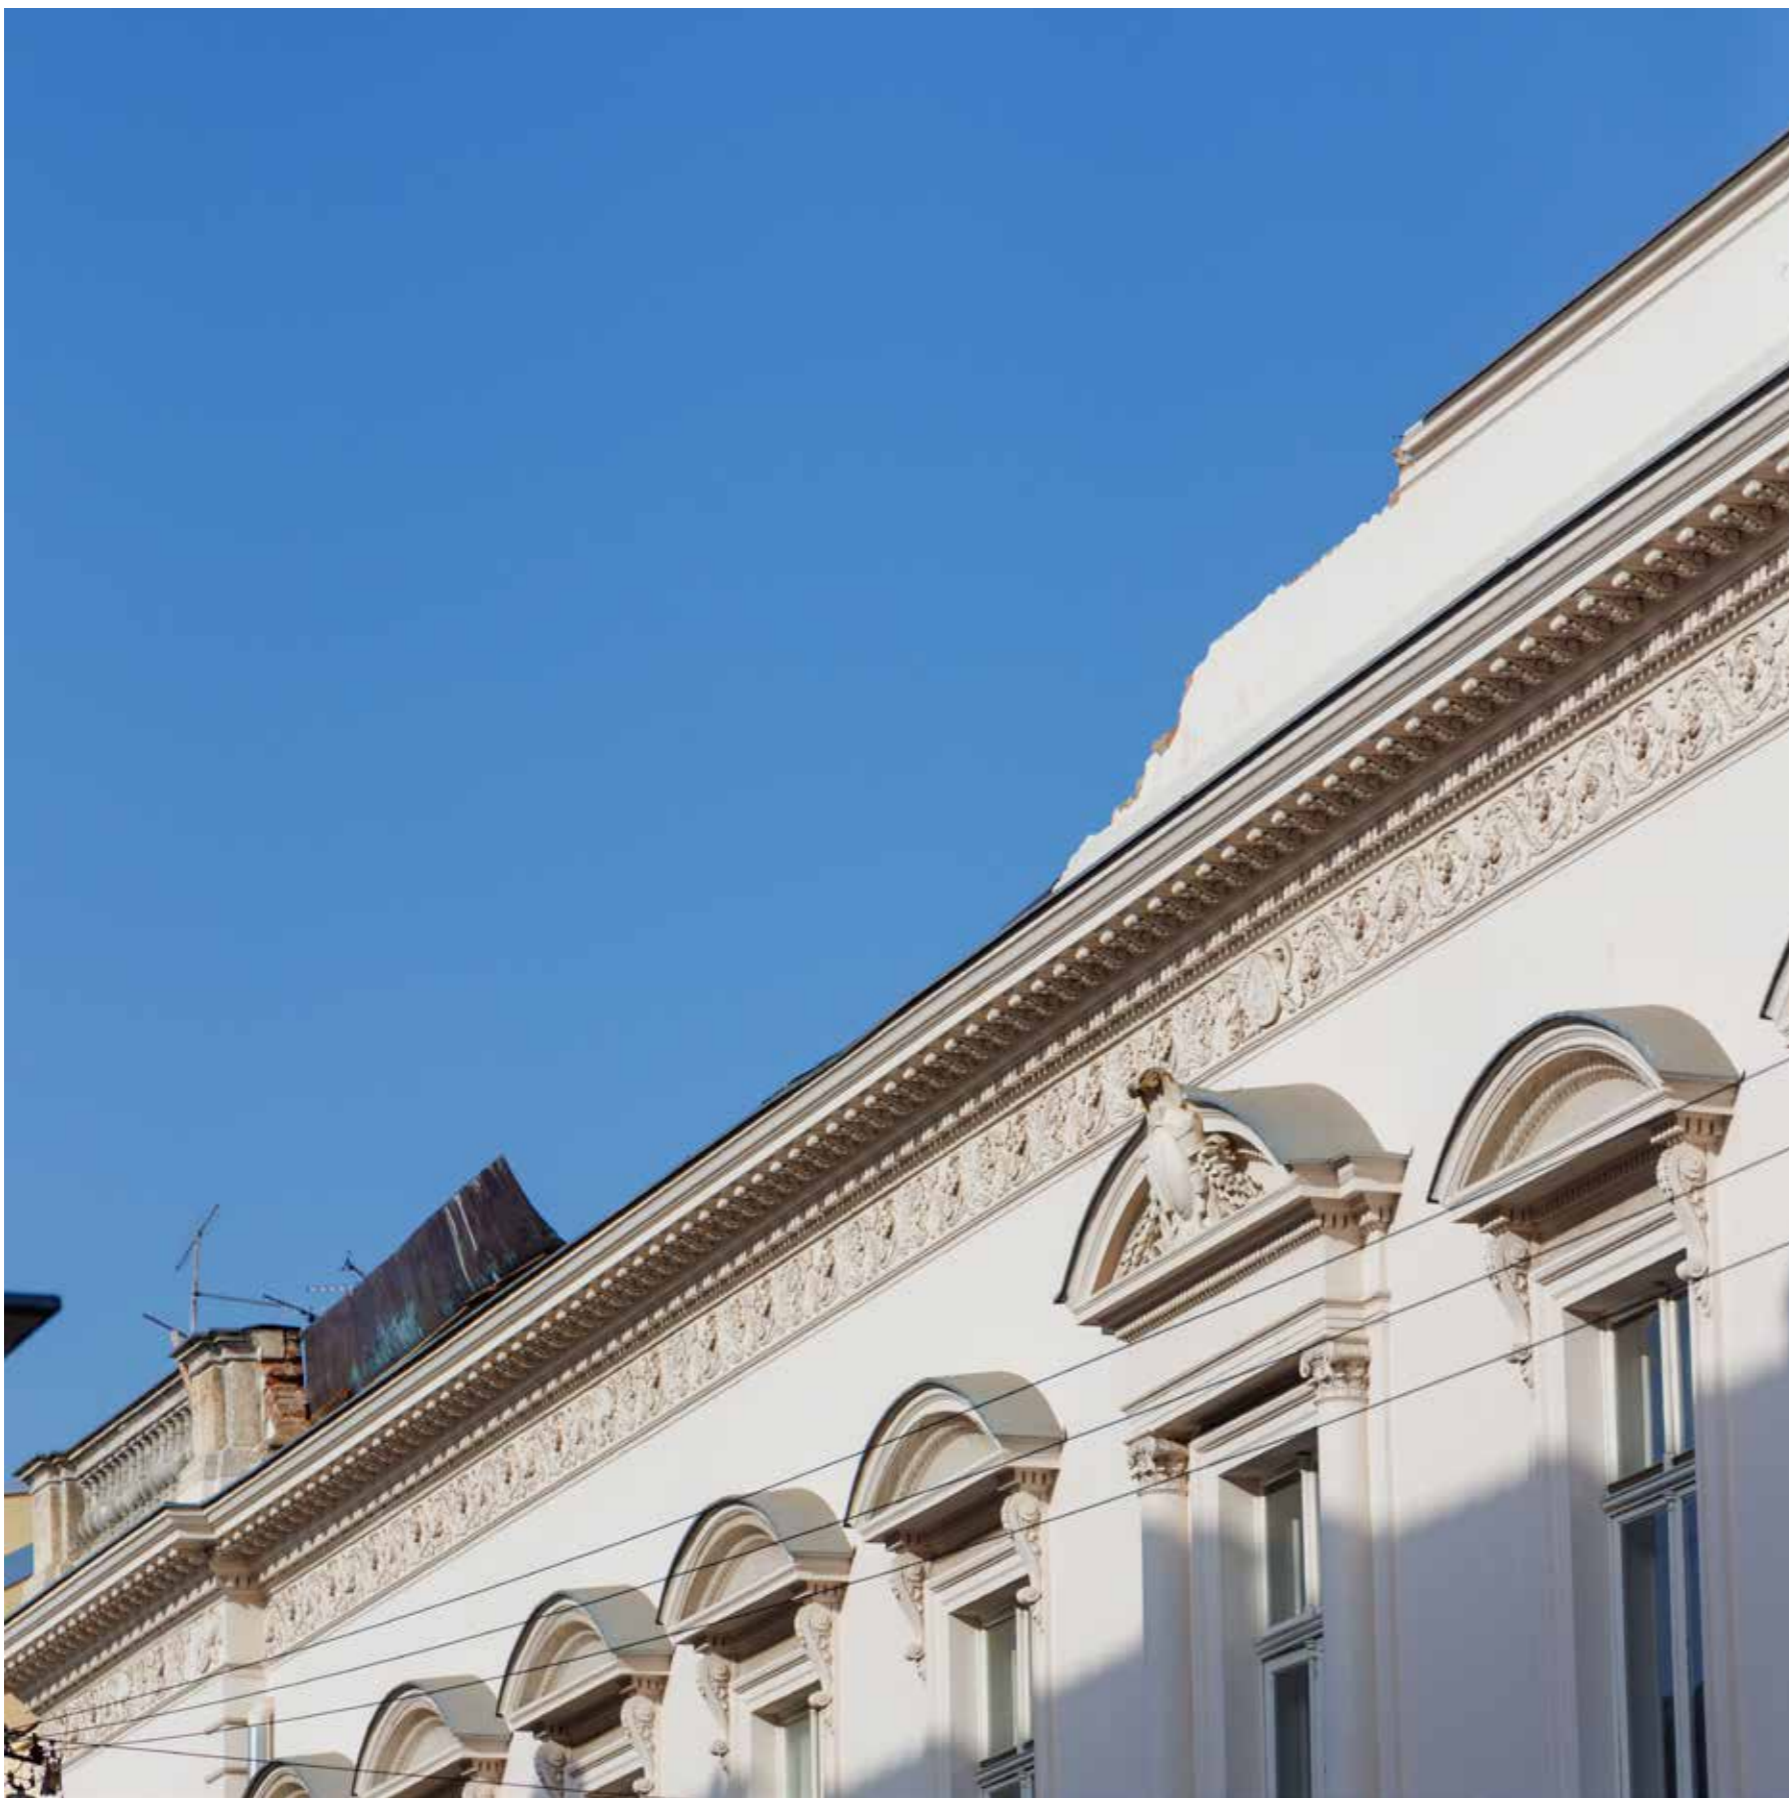
Oštećenja od potresa ne eksterijeru

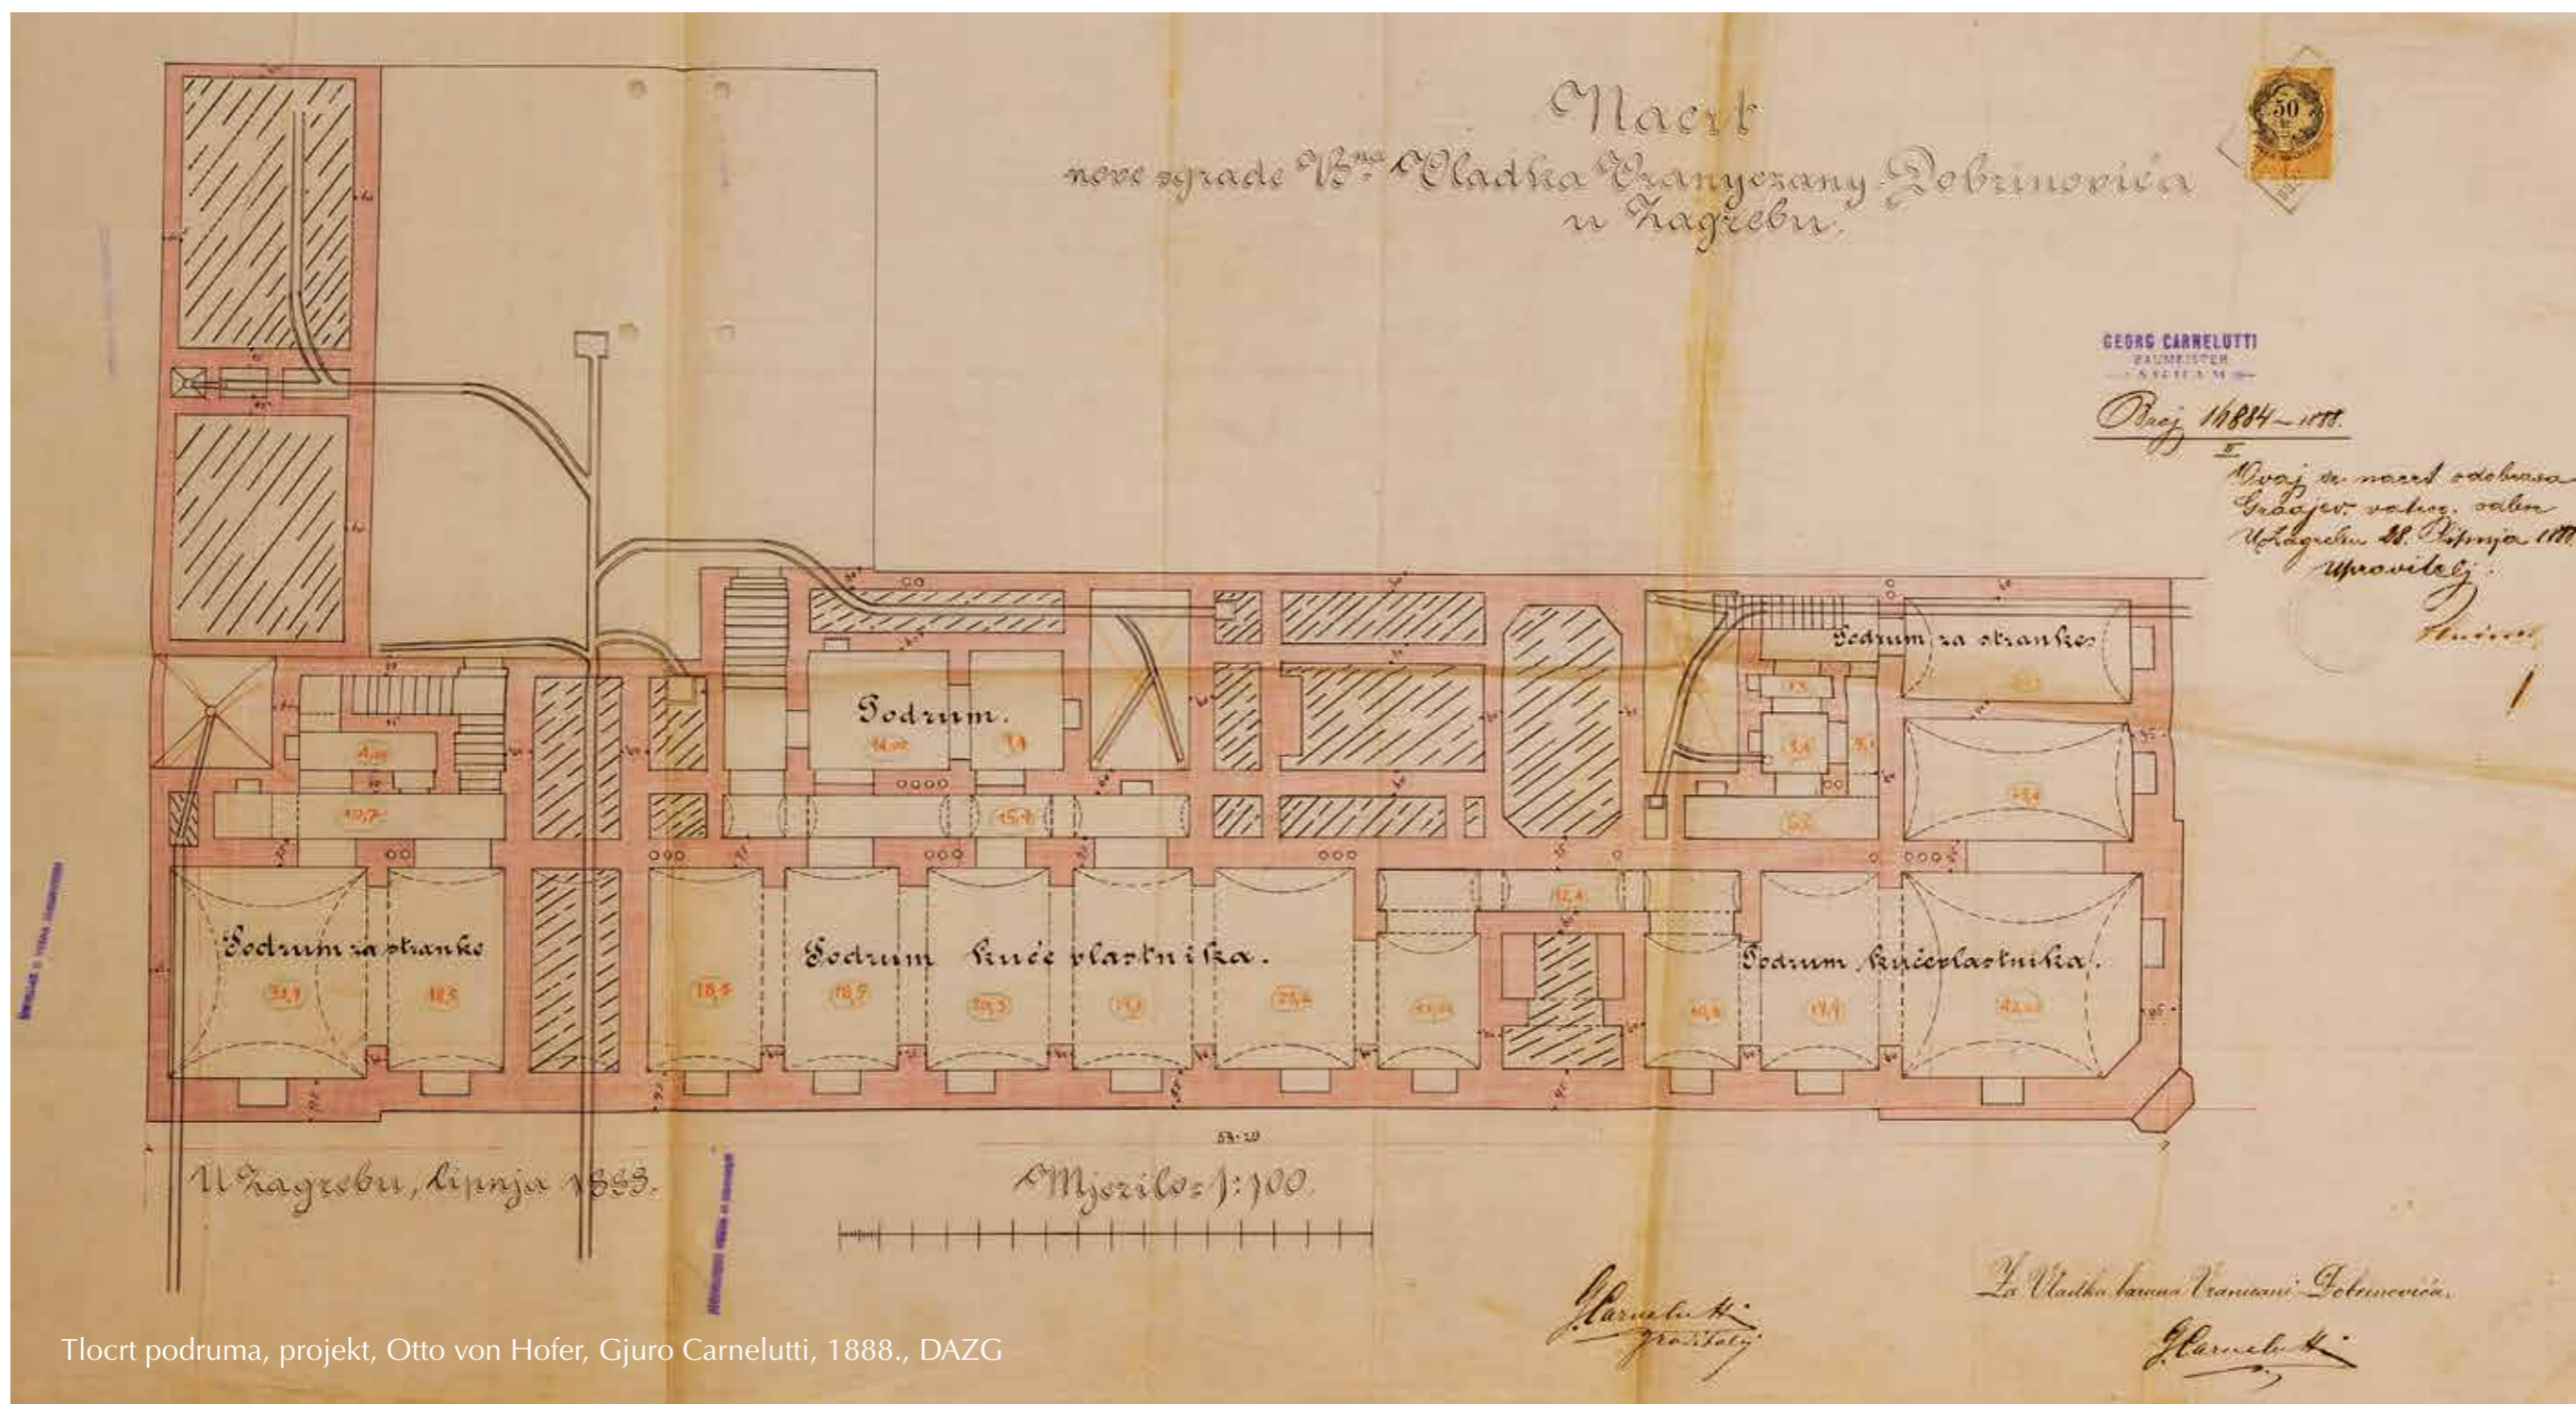
Tlocrt podruma, projekt, Otto von Hofer, Gjurio Carnelutti, 1888., DAZG

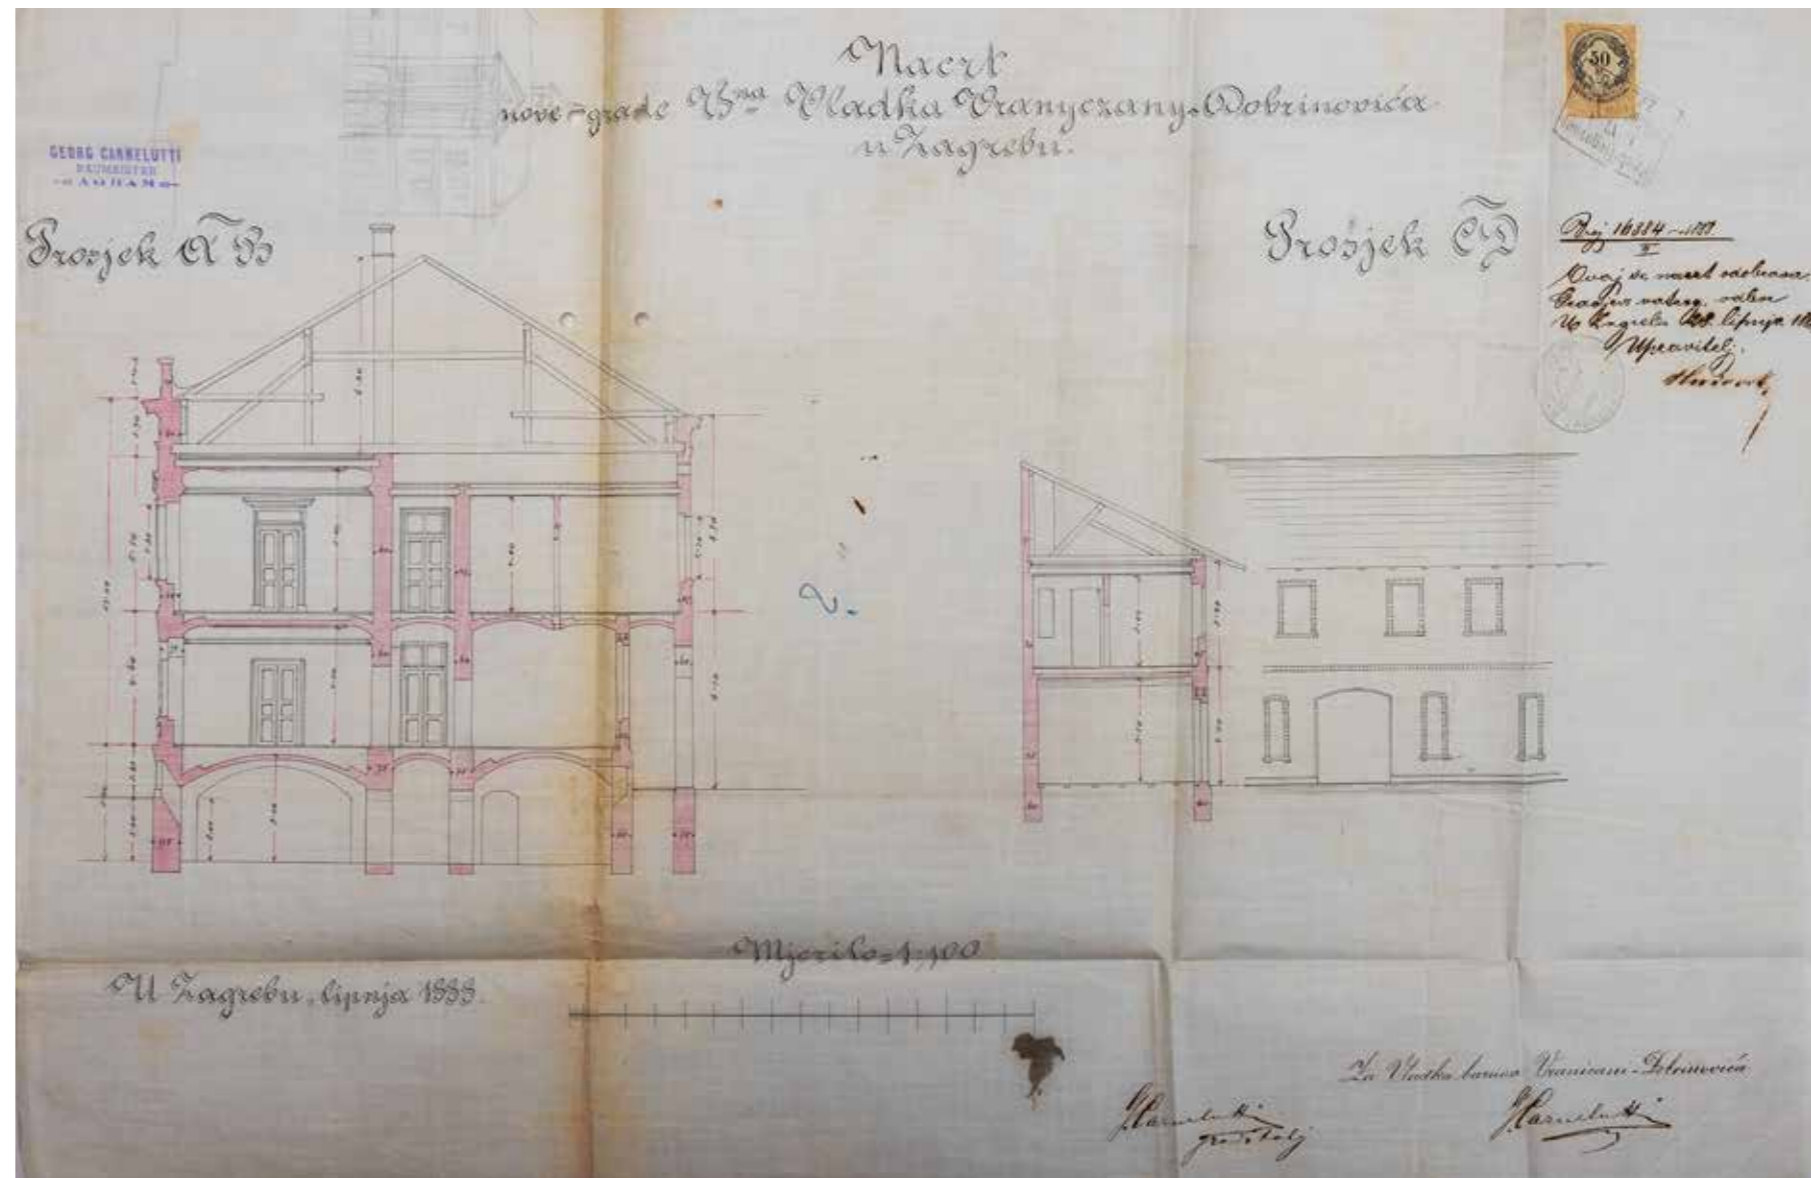
Presjek kroz palaču te presjek i istočno pročelje konjušnice, projekt, Gjuro Carnelutti, 1888., DAZG

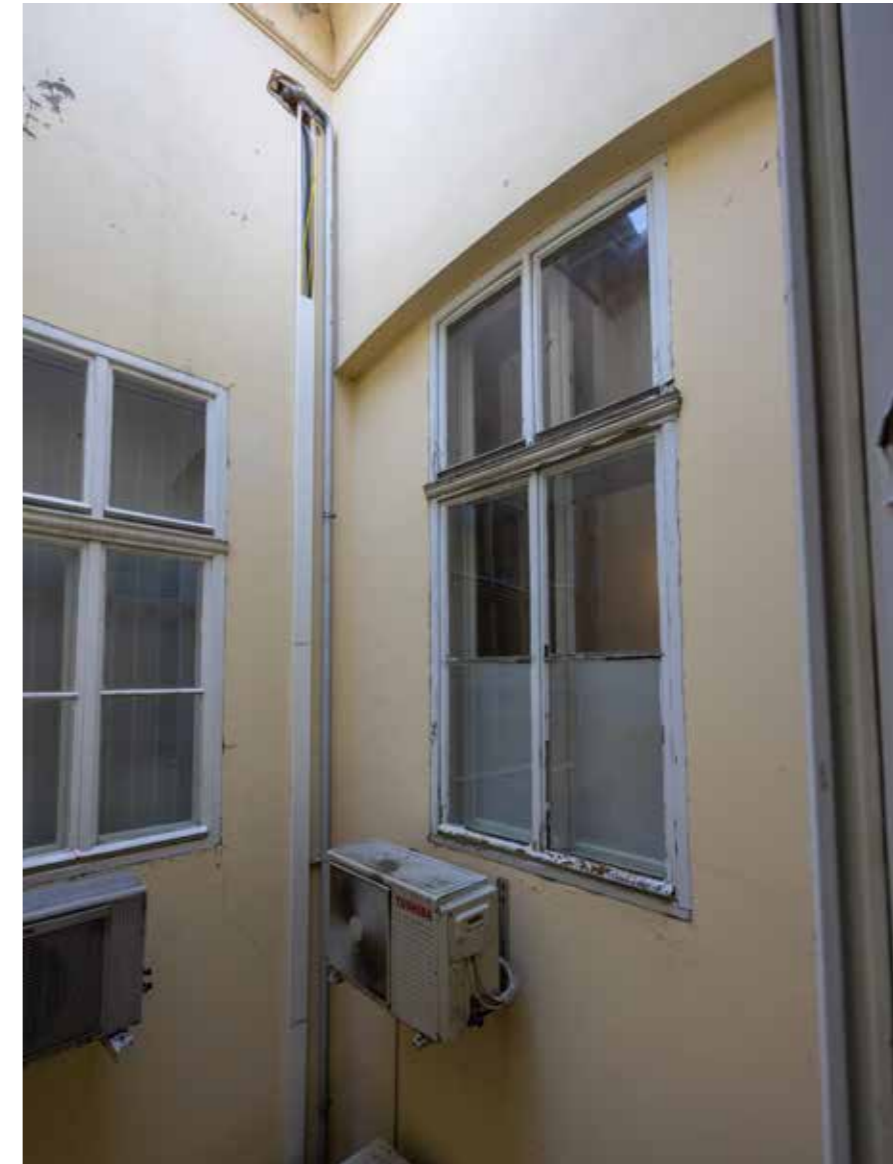
Istočni svjetlarnik, pogled na naknadno zazidanu ložu hodnika koju treba obnoviti

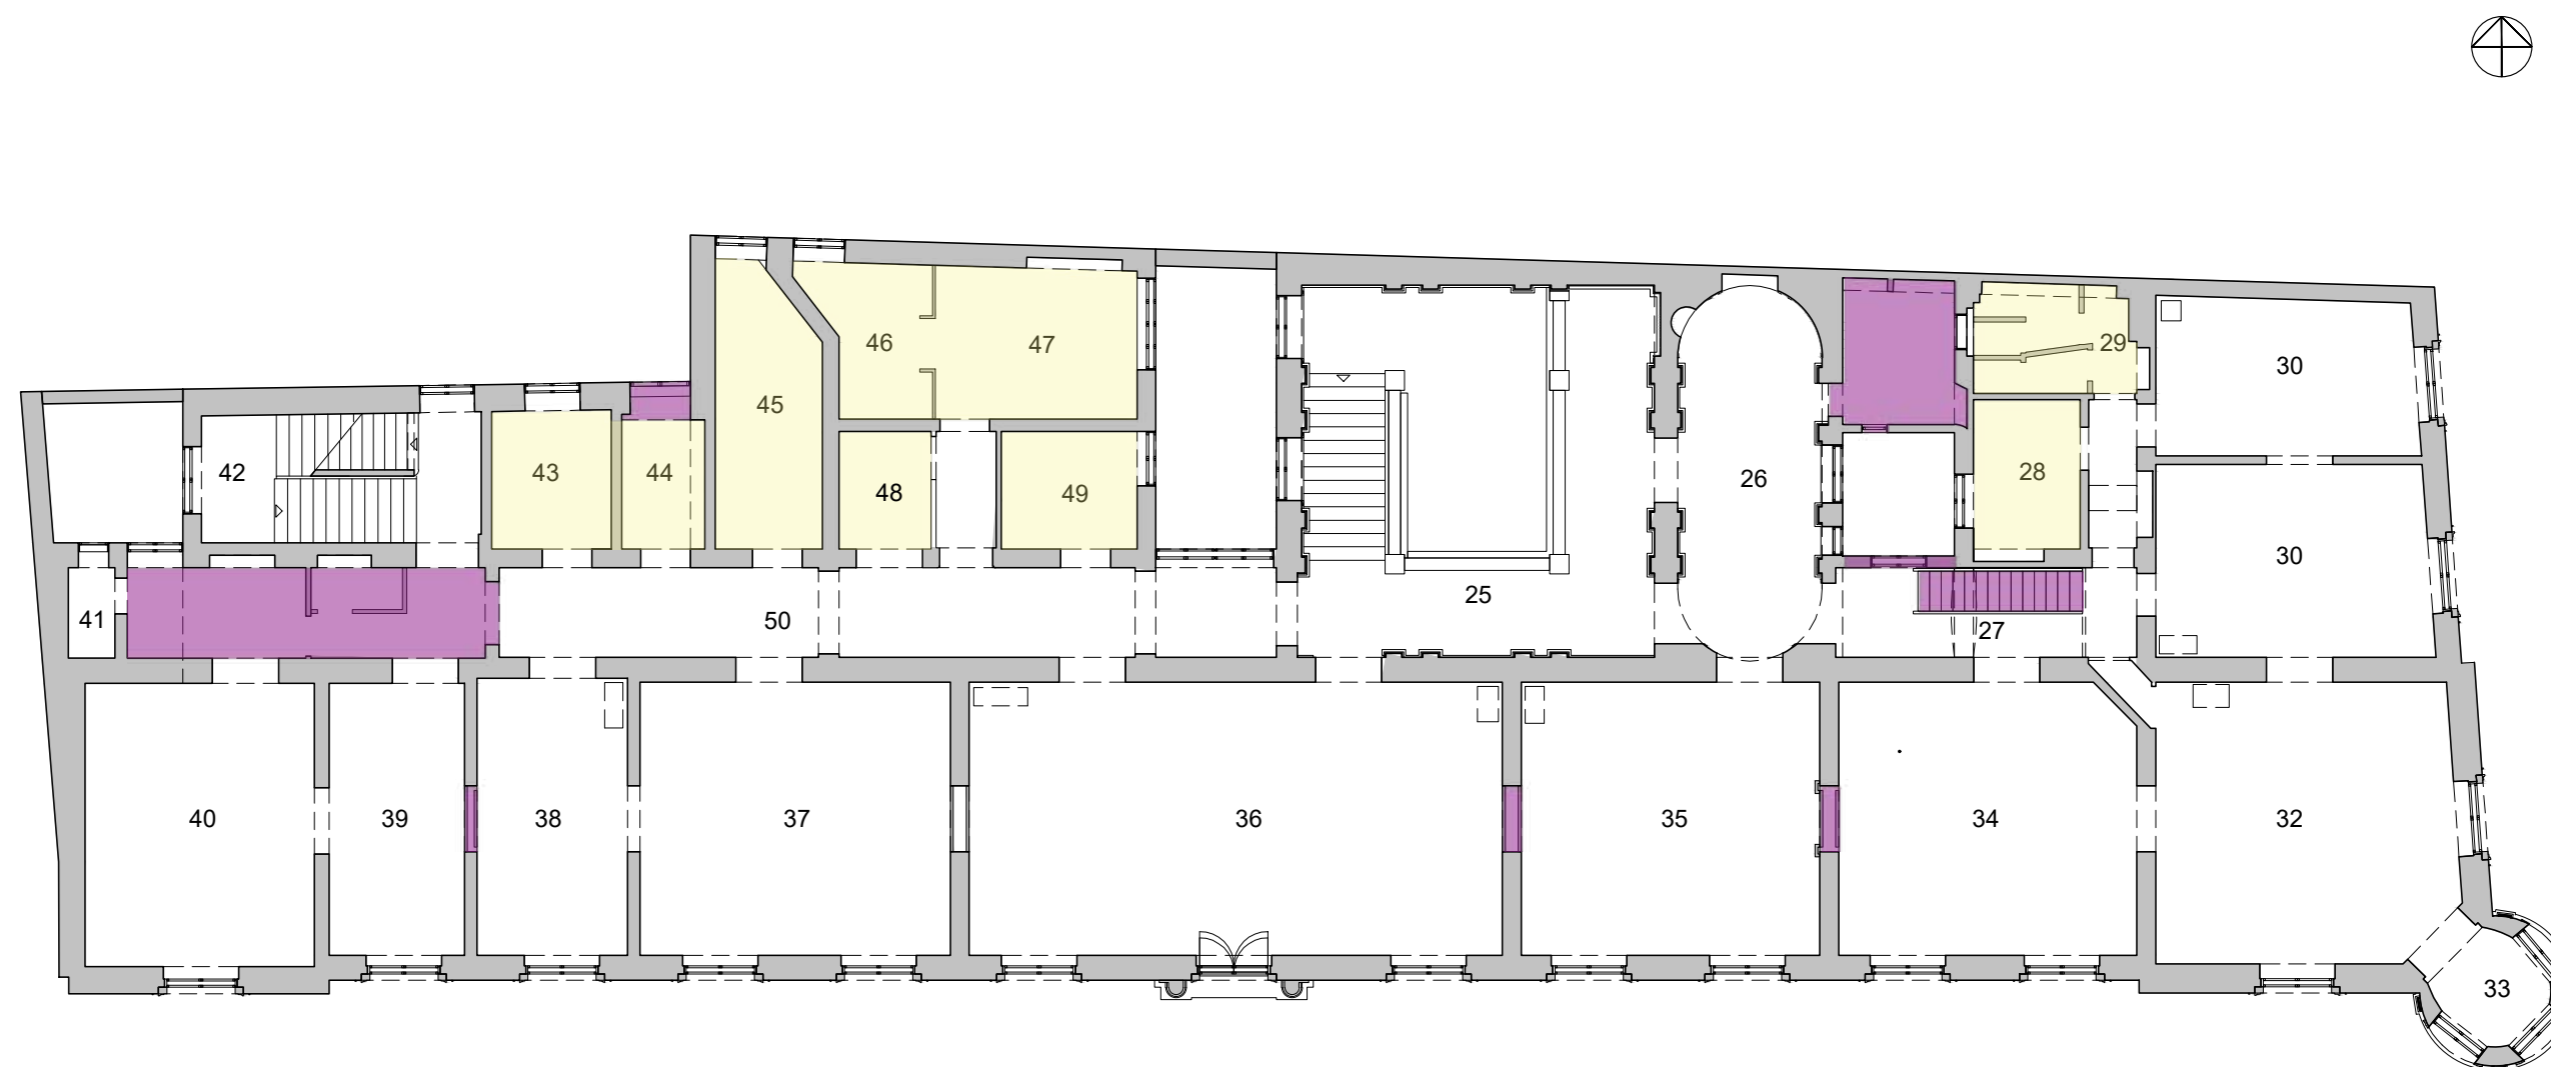
Tlocrt prvog kata s označenim smjericama za obnovu

- čuvanje postojećeg stanja
- uklanjanje i rekonstrukcija izvornog stanja
- moguće preoblikovanje

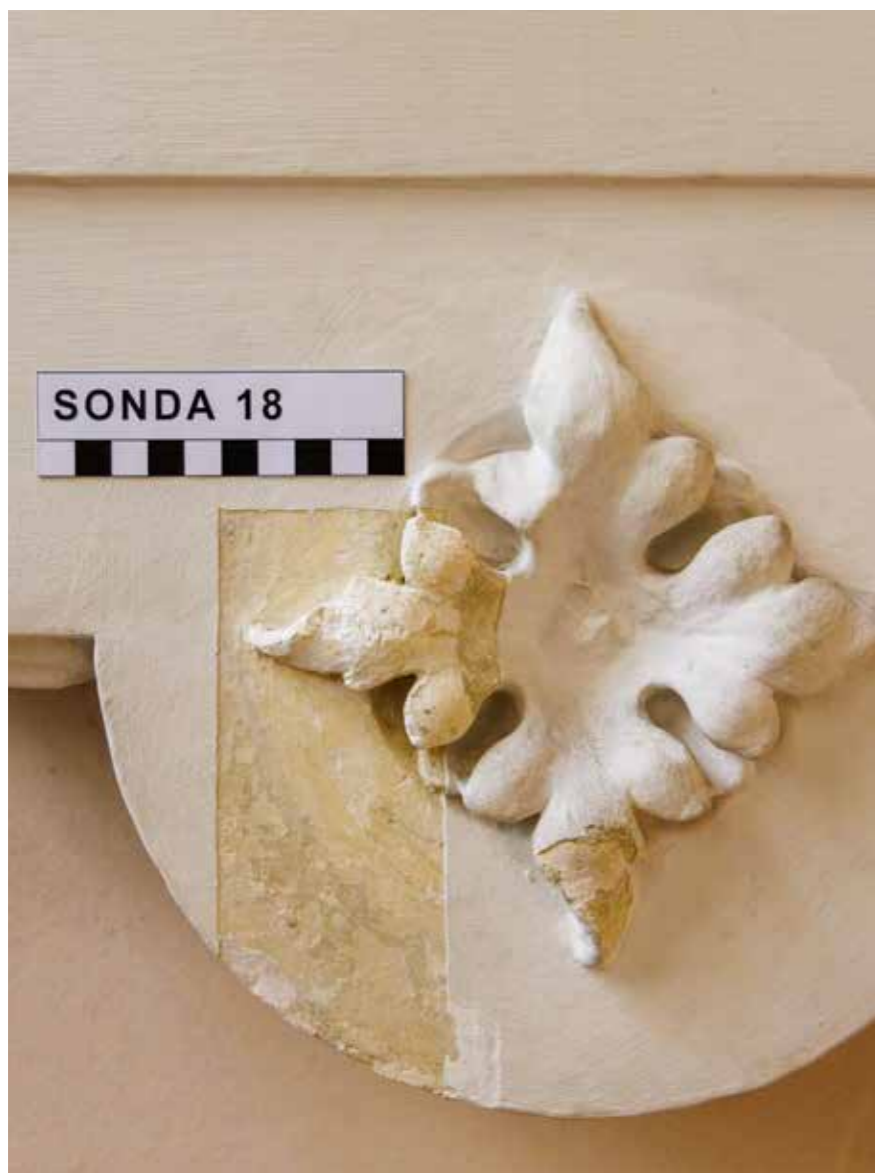
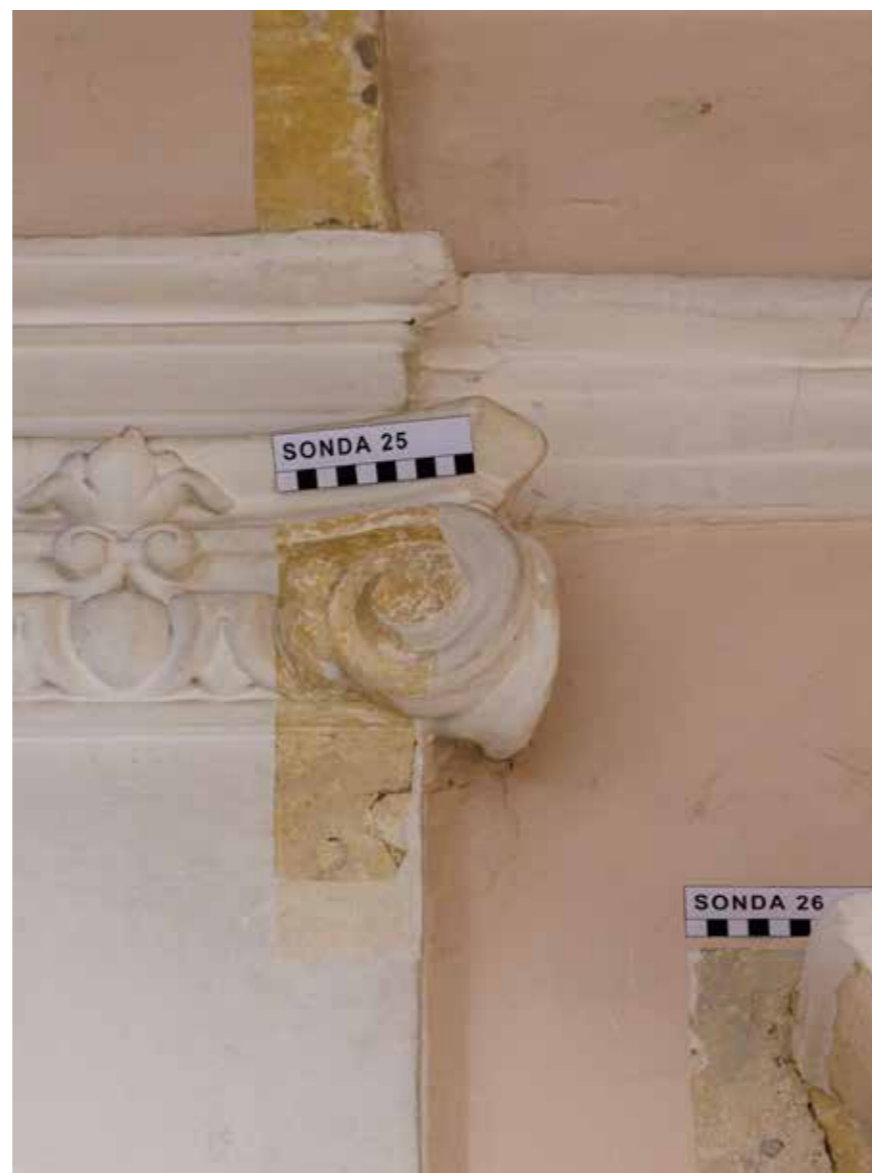
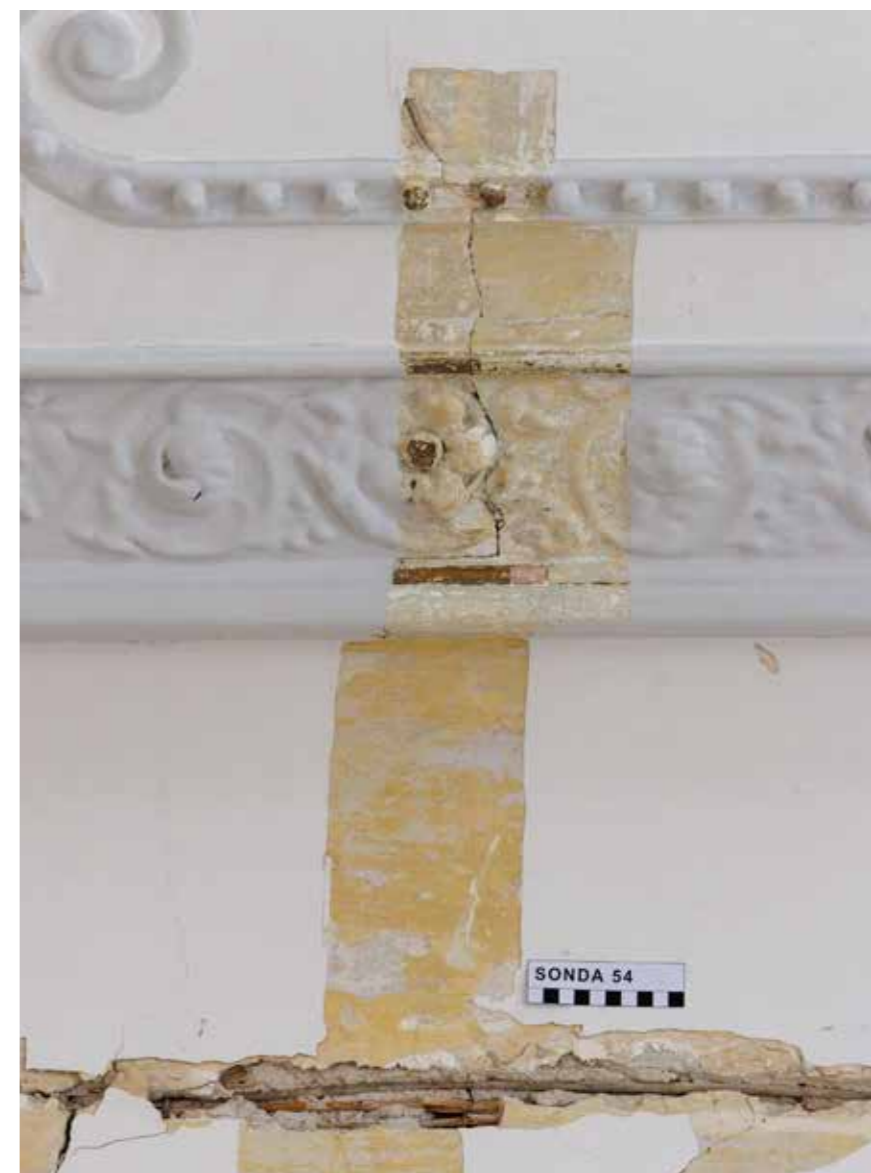
Štukodekoracija u stubištu, vestibulu i dvorani na prvom katu, sonde su otkrile izvornu marmorizaciju koju treba restaurirati
