PALAČA HRVATSKOGA
INŽENJERSKOG SAVEZA
(NEKADAŠNJA PALAČA VRANYCZANY-DOBRINOVIĆ)
BERISLAVIĆEVA ULICA 6, 8, ZAGREB
POVIJEST GRADNJE, VALORIZACIJA I PRIJEDLOG KONZERVATORSKIH
SMJERNICA

INSTITUT ZA POVIJEST UMJETNOSTI
ZAGREB, PROSINAC 2021.

KONZERVATORSKI ELABORAT

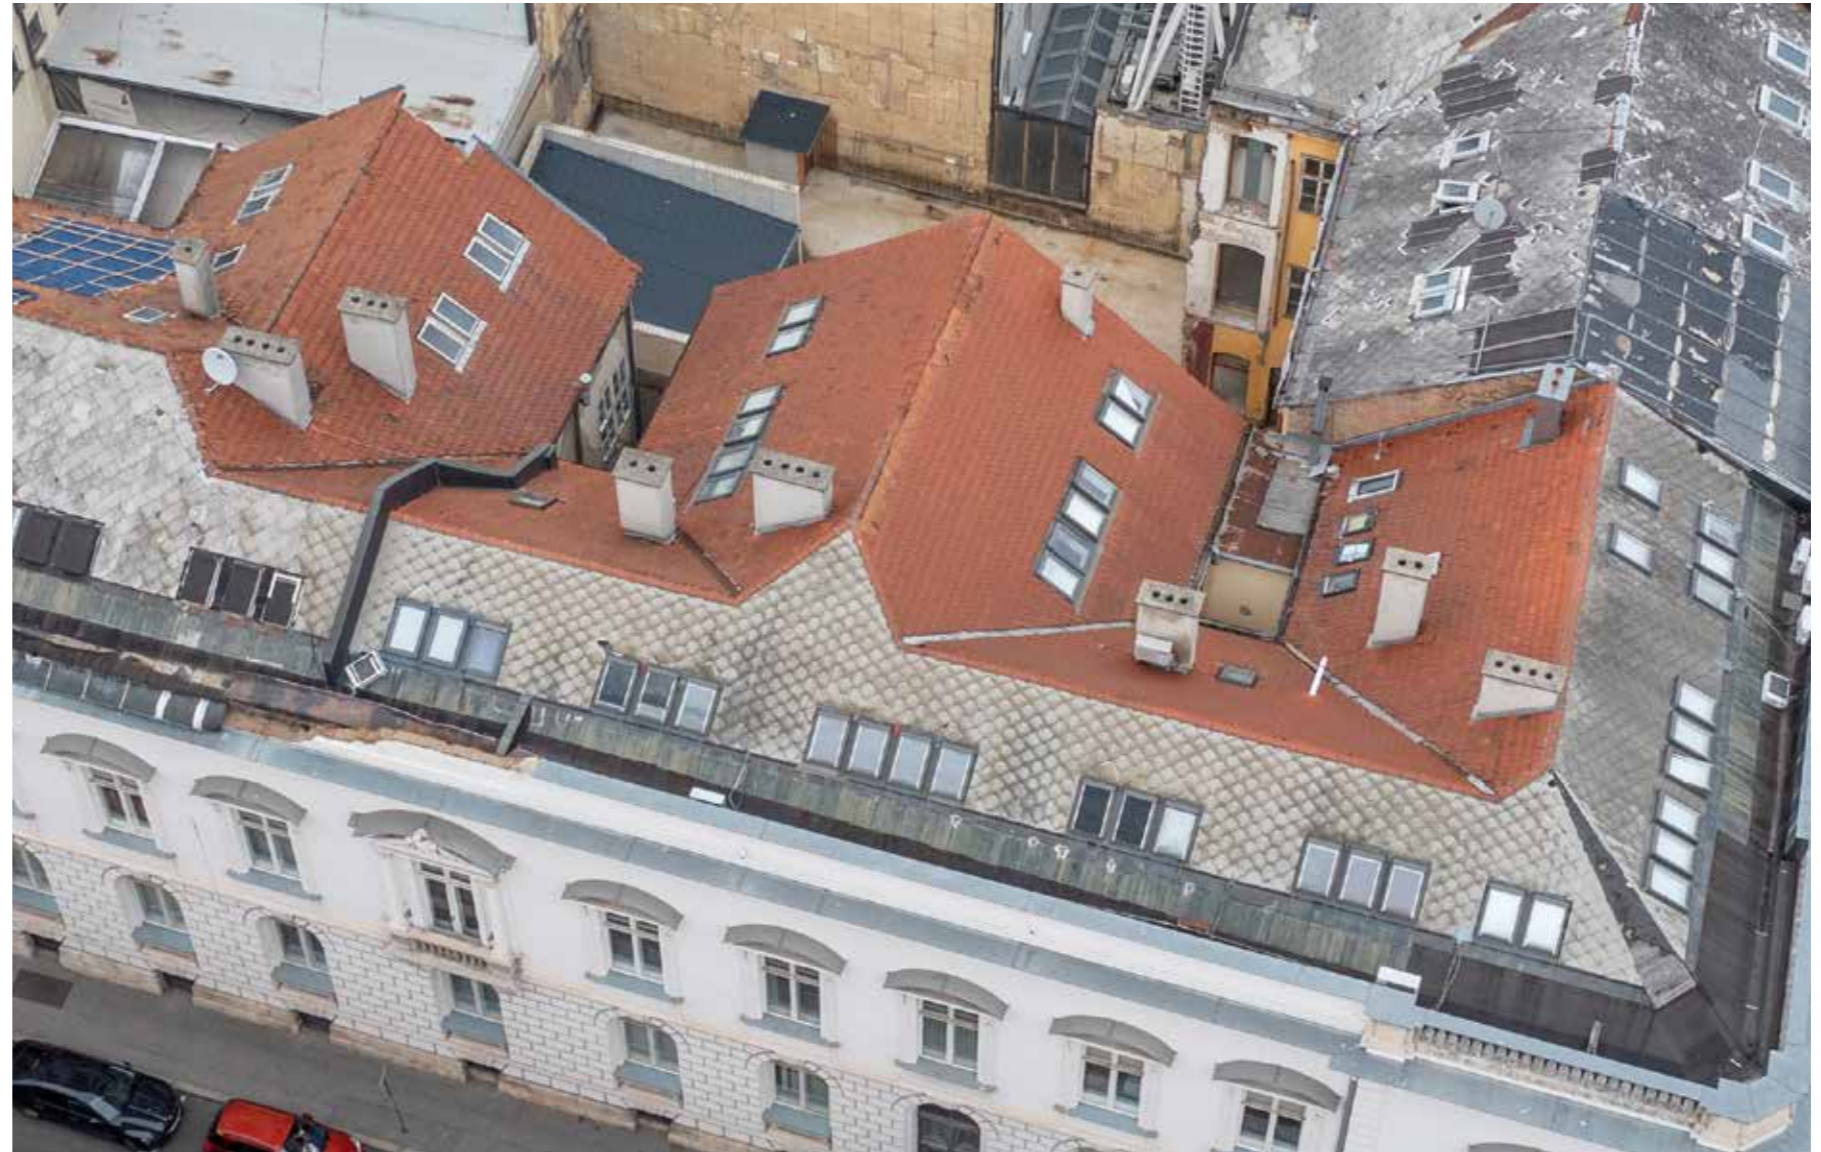
Pogled na krovnište, pokrov sivim eternitom treba ponoviti u novom materijalu (vlaknocementne bezazbestne ploče) uz istovjetni format i način slaganja
