Velika Župna crkva sv. Augustina

Povijesno građevni razvoj i valorizacija
Prijedlog konzervatorskih smjernica

Zagreb, 2013.

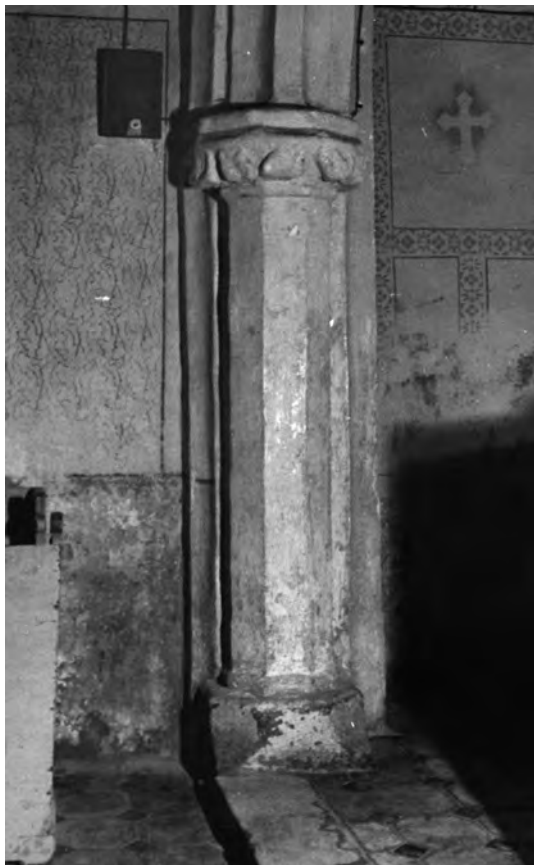
STUP TRIJUMFALNOG LUKA S GOTIČKIM
KAPITELOM I BAZOM

Brod je od svetišta odijeljen trijumfalnim lukom šiljatog oblika, koji počiva na, u tlocrtu 5/8 - skim službama s kapitelnim zonama. Na kapitelima su isklesani biljni ukrasi. Trijumfalni luk je od pete profiliran jednom konkavnim užljebinom. Na južnom zidu je polukružno nadvijena niša, profilirana jednim štapom s dvije konkavne užljebine. Svetište kvadratičnog oblika odijeljeno je od broda već spomenutim šiljatim trijumfalnim lukom s kapitelnom zonom. S južne strane je trodijelna niša ukrašena gotičkim trolistima šiljatog oblika, na sjevernoj strani na mjestu današnjeg otvora za sakristiju najvjerojatnije na istom mjestu je bio i gotički unutrašnji portal – ulaz u anekse. Na sediliji se opažaju tragovi originalne boje. Kamenarske pojedinosti, trijumfalni luk, sedilija, vrlo su bliski svojim oblikom kamenarskim pojedinostima crkve sv. Dimitrija u Brodskom Drenovcu. Osnovno oblikovanje sedilije u Brodskom Drenovcu i Velikoj gotovo je identično. Crkva u Drenovcu prema natpisu na nadgrobnoj ploči¹⁹ može se sigurno datirati u posljednja desetljeća 14. stoljeća što ujedno datira i crkvu sv. Augustina u Velikoj. Prihvatimo li ove činjenice o srodnosti kamenarskih pojedinosti ovih građevina možemo zaključiti da su rad jedne kamenarske radionice koja je djelovala u drugoj polovini 14. stoljeća²⁰ na prostoru Požeške doline.

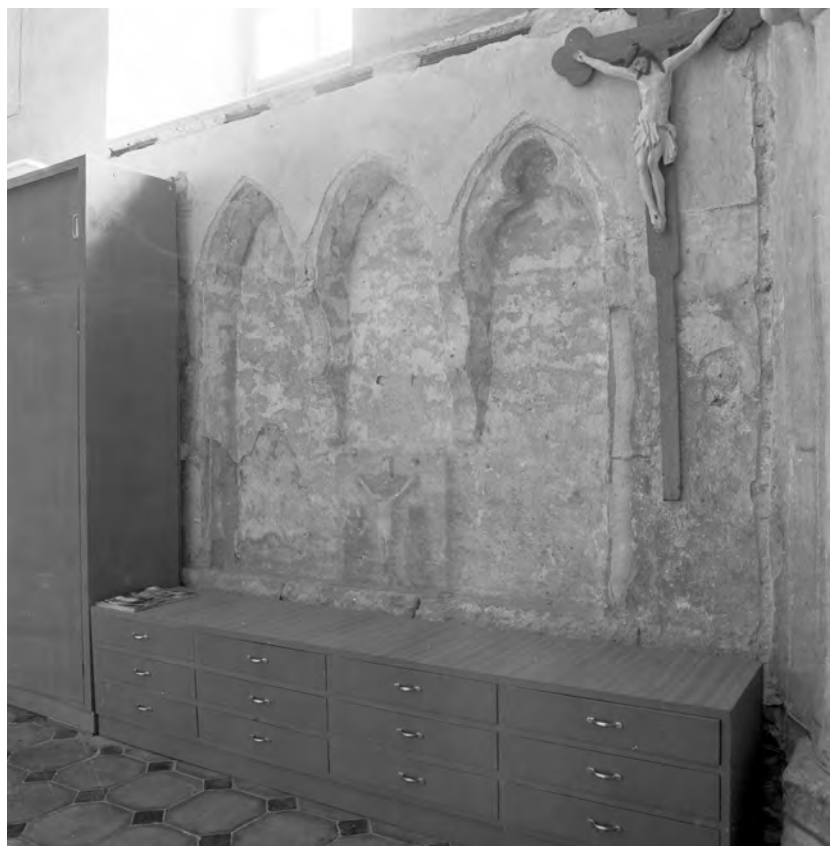
SEDILJA U "STAROM" SVETIŠTU

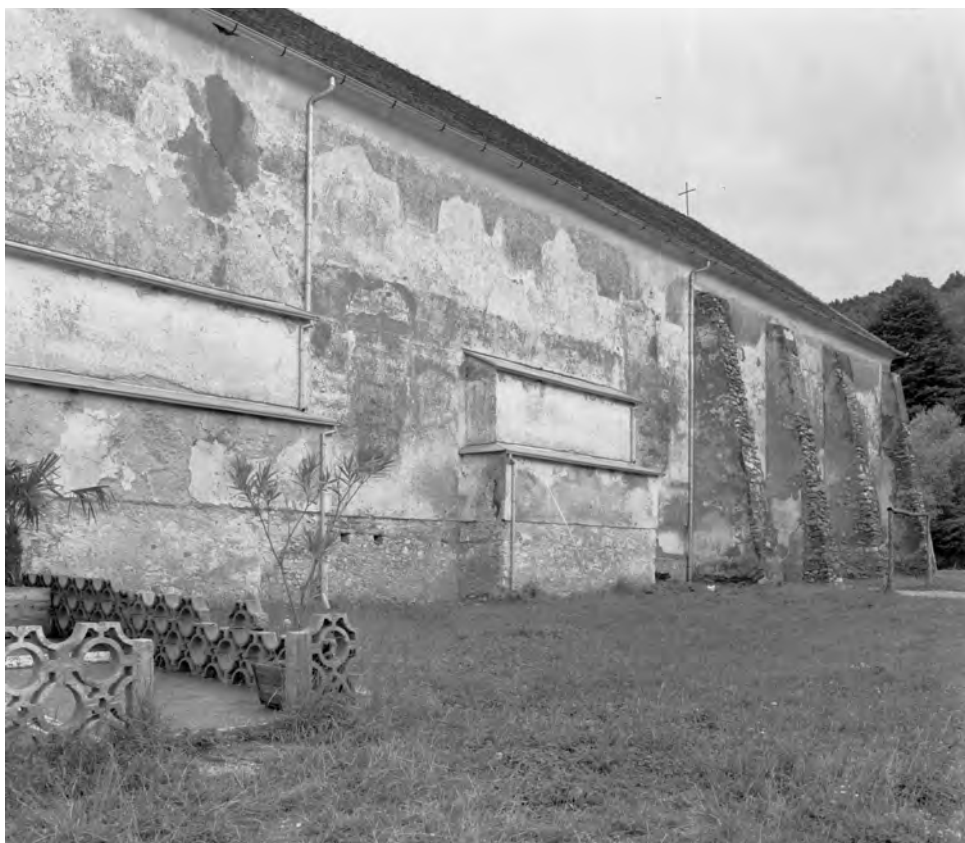
SJEVERNO PROČELJE CRKVE S "KAPELAMA" I UPORNJACIMA

Sjeverno pročelje crkve, nakon rušenja krila – hodnika / trijema na ovoj strani, pogotovo nakon nezgrapnih prigradnji dviju kapela, te novijih upornjaka na zapadnoj strani, svakako je oblikovno najproblematičniji dio kompleksa. Ovaj će se problem posebice obrađivati kroz idejni projekt; mnogi su prijedlozi mogući, posebice nakon nalaza originalnog popločenja klaustura opekom i definiranja širine i kote hodnika / trijema; mogućnost je jačeg uključivanja ovog dijela u cjelovito rješenje vanjskog prostora – trijem uz crkvu, vanjske kapele i dr. Svakako treba odustati od konzervatorskog prikazivanja „slika“ svodova prvog kata i krive interpretacije tzv. vrata Luke Imbrišimovića.

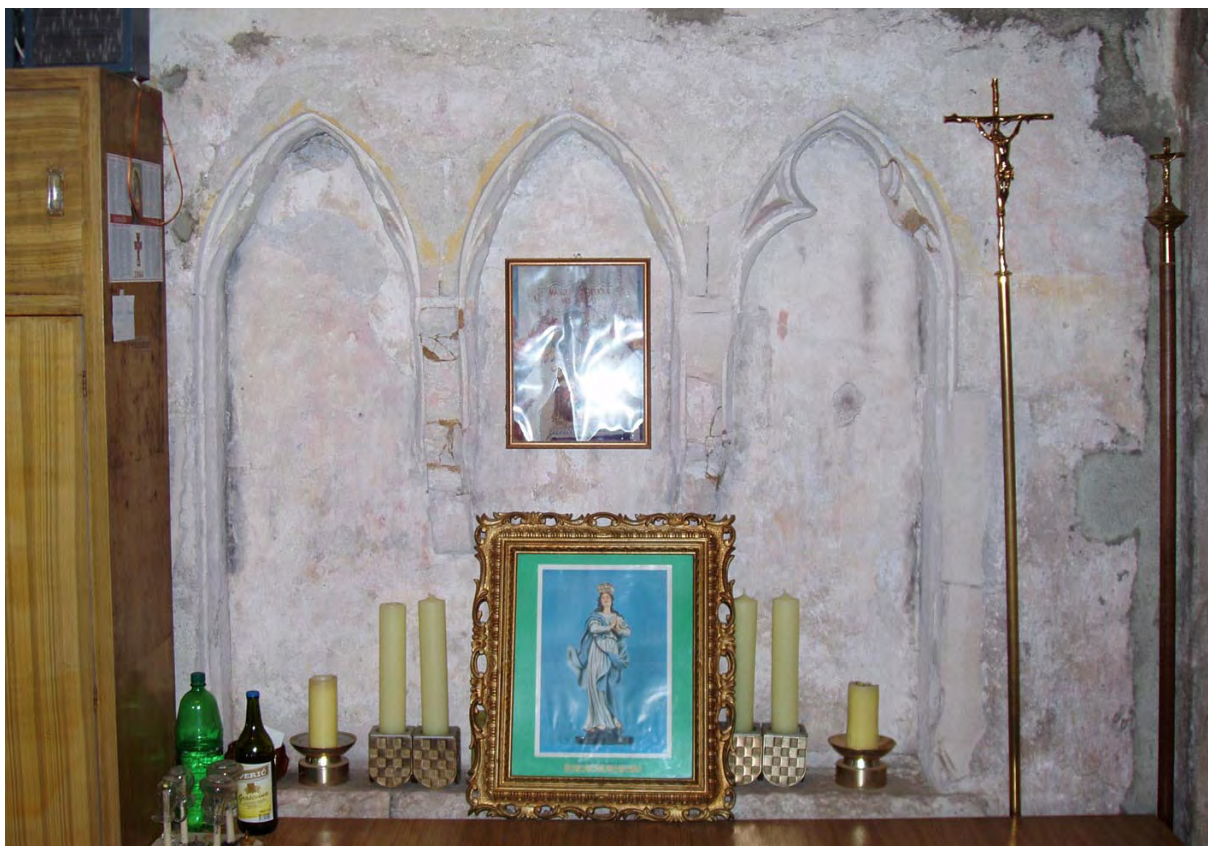
GOTIČKA SEDILIJA U "STAROM" SVETIŠTU

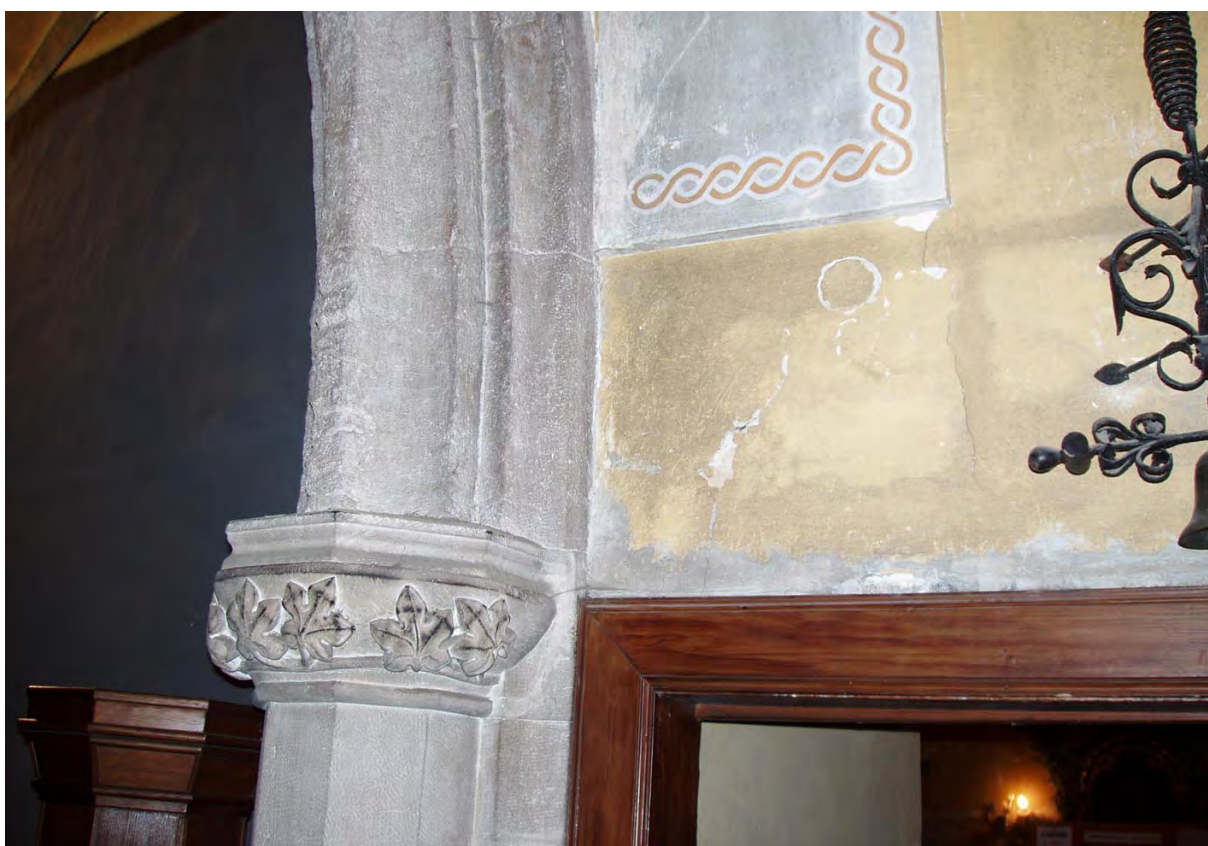
REPLIKA SJEVERNOG KAPITELA (1 STUPA) POD GOTIČKIM TRIJUMFALNIM LUKOM

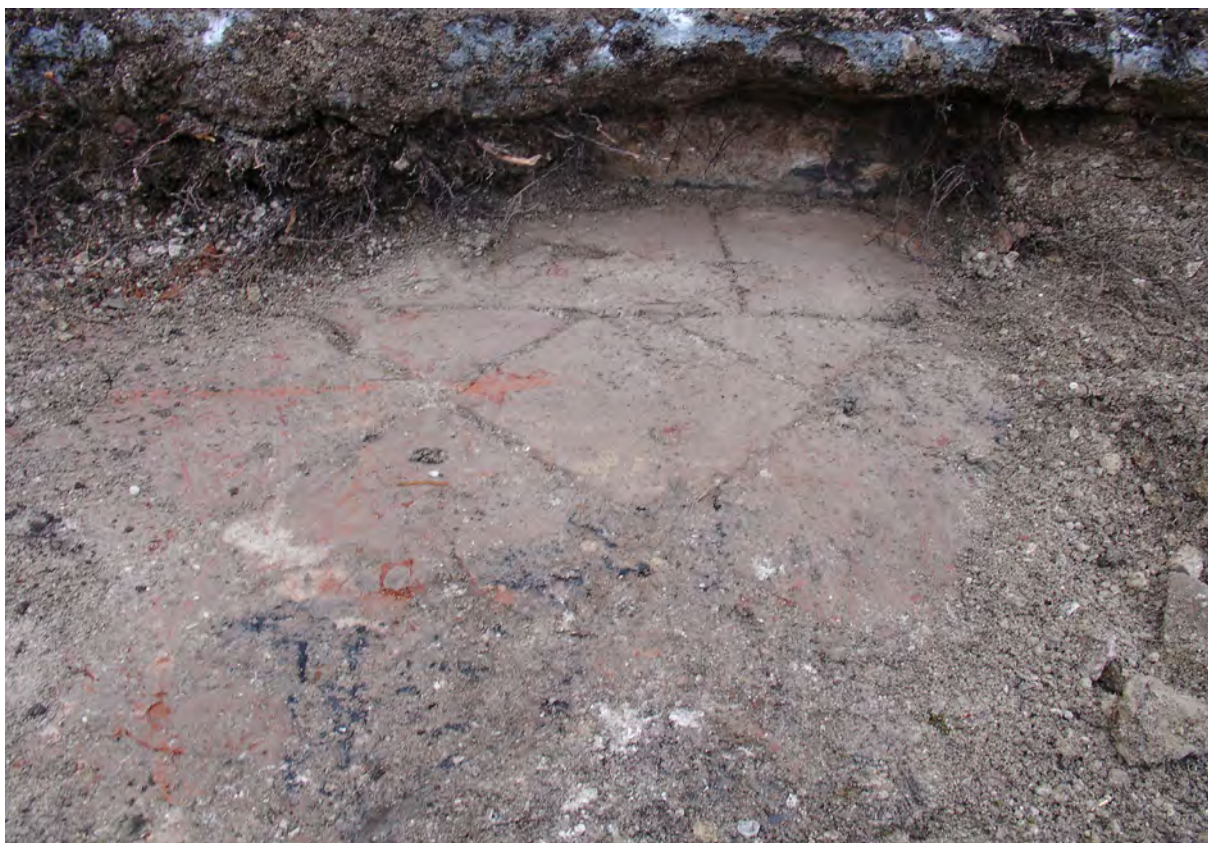
POPLOČENJE KLAUSTRA I UZDIGNUĆE TRIJEMA/HODNIKA UZ CRKVU

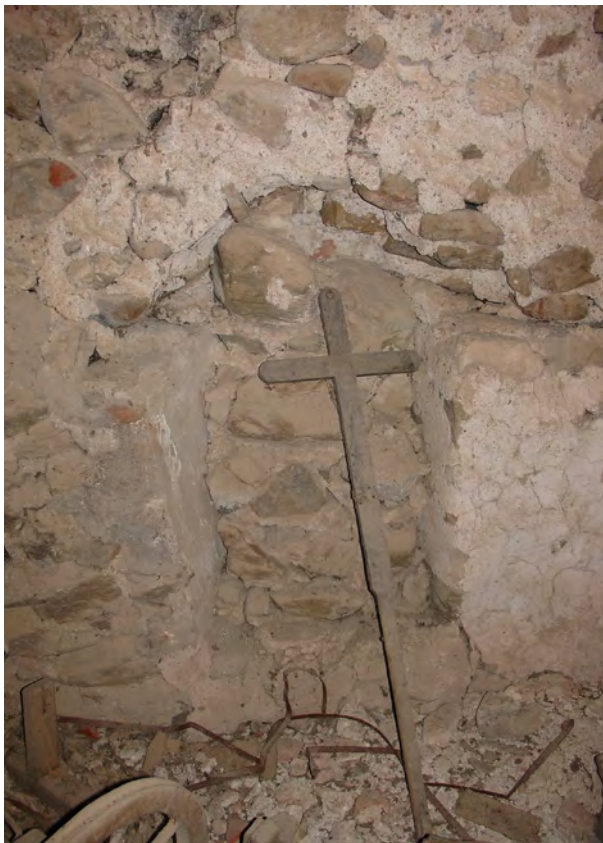
GOTIČKI PROZOR U ZIDU POTKROVLJA IZNAD
GOTIČKOG TRIJUMFALNOG LUKA

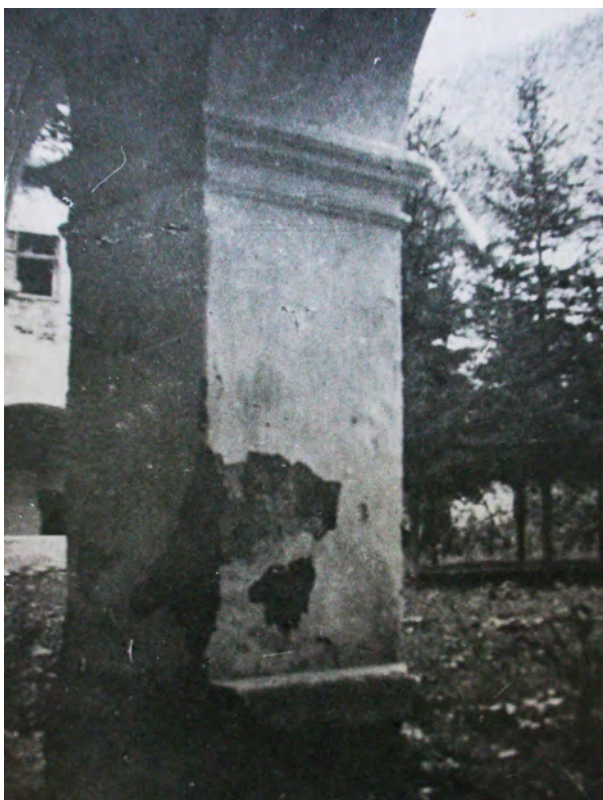
ŠTUP ARKADNOG TRIJEMA PRIZEMLJA S BAZOM I
KAPITELNIM VIJENCEM
