Tri priloga istraživanju sakralne gotičke arhitekture u Slavoniji

Izvorni znanstveni rad – *Original scientific paper*

Crkva sv. Martina (318 blagonosnih otaca) u Maloj Črešnjevici

Župna crkva sv. Andrije u Viljevu

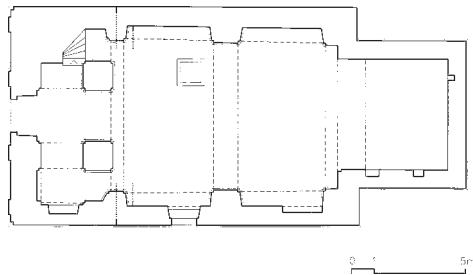
Mala Črešnjevica, Sv. Martin, tlocrt (arh. crtež: M. Stepinac, prema nacrtu iz elaborata za obnovu)

Mala Črešnjevica, St. Martin, plan

Danas se gotovo u potpunosti može raspoznati srednjovjekovna crkva, njezin tlocrtni tip, dimenzije te broj i karakter svijetlih otvora. Izvorna crkva sv. Martina, građena opekom, jednobrodna je dobro orijentirana gotička građevina s užim i nižim kvadratnim svetištem. Svetište je, zacijelo, kao i kod srodnih građevina kontinentalne Hrvatske, bilo svodeno. Ta-kodjer je prema komparativnim primjerima moguće zaključiti da je brod bio pokriven tabulatom. Na vanjskom zidnom platu, koji je bez žbuke, i na mjestima u unutrašnjosti gdje je žbuka skinuta jasno se čitaju građevna obilježja izvornog objekta i naknadne promjene. Na vanjskim plohama južnog i sjevernog zida broda vidi se sljubno mjesto srednjovjekovnog i baroknog ziđa. Sjeverozapadni i jugozapadni kutovi broda u izvornom formatu naziru se i u unutrašnjosti, a položaj pročelnog zida srednjovjekovnog objekta potvrđen je i u ostacima temeljnih struktura. Time je određen format srednjovjekovne crkve. Luk na unutarnjem zapadnom dijelu južnog uzdužnog zida broda trag je svodne konstrukcije koja je nosila srednjovjekovno pjevalište. Prilagodbom crkve za istočni pravoslavni obred 1722.–1723. godine¹² na građevinama se nisu dogodile znatnije strukturalne promjene, iako se prema podacima iz arhiva Zagrebačko-ljubljanske eparhije navodi da je to godina izgradnje crkve. Kako je gornja ljudska propala, najvjerojatnije su tada iznivelirani i nadozidani perimetralni zidovi. Analizom ziđa i vrste žbuke utvrđeno je da su zidovi broda i apside povučeni za približno 120 cm. Najveće promjene dogodile su se 1763. godine. Crkva je tada produljena prema zapadu, gdje je izgrađeno novo pjevalište, nad kojim se nalazi toranj. Tada je crkva još bila pokrivena tabulatom, a kasnobarokno svodovljeno oslonjeno

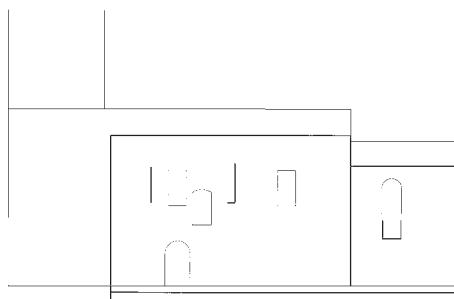
Mala Črešnjevica, Sv. Martin, pogled na južni i istočni zid, ubilježeni nalazi izvornih otvora (arh. crtež: M. Stepinac, prema nacrtu iz elaborata za obnovu)

Mala Črešnjevica, St. Martin, view of the south and east wall, registered findings of the original openings

Promatranjem južnog vanjskog zida moguće je jasno razabratи izvornu visinu zidova crkve (sačuvanu do iznad prozora). Najviše se ističu kvadratni prozorski otvori s metalnim rešetkama iz novijeg vremena. Njihovim probojem najviše su oštećeni izvorni prozori, od kojih su dva djelomično sačuvana. Istočniji prozor sačuvao je prozorsku klupčicu i istočni dio skošenja prozorske niše do pete luka. Na istoj visini nalazi se i zapadniji prozor, koji je osvjetljavao gotičko pjevalište, zazidan u baroku. Sačuvao je u obrisu potpuni nadvoj luka, a u zapadnoj reški visinu i vanjski luk prozorske niše. Na zidu nije moguće očitati mjesto izvornog južnog ulaza. Arheološkim istraživanjem iz 2001. godine¹³ određena je stara razina poda (za 40 cm niža od zatečene), a pronađene strukture na mjestu današnjeg portala u unutrašnjosti interpretirane su kao ostatak stubišta od zidane opeke.¹⁴ Gotičko popločenje može se ustanoviti u svetišnom dijelu. Arheološka istraživanja iz 2002. godine utvrdila su čak dvije starije podnice.¹⁵ Na svetištu su prepoznatljivi položaji i širina južnog te dva istočna prozora, kao i prozorska klupčica, tlocrt i profilacija prozorskih niša na istočnom ziđu. Na južnom zidu svetišta donji dio prozorskog otvora bio je čitljiv u tragu. Prema tim podacima restaurirana su danas sva tri prozora. Crkva na sjevernoj strani nije imala otvora.

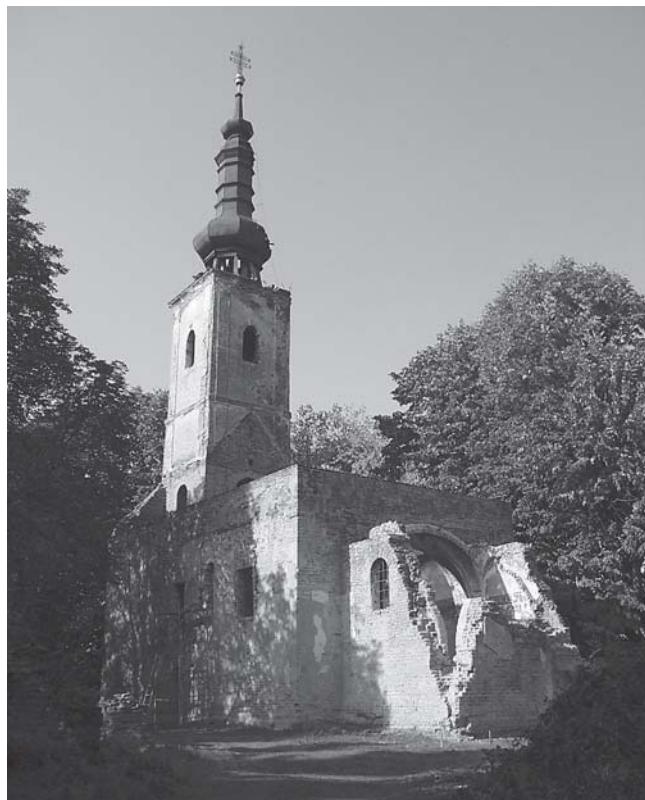
Mala Črešnjevica, Sv. Martin, pogled na svetište prije restauracije
(foto: T. Tkalčec)

Mala Črešnjevica, St. Martin, view of the sanctuary before the restoration

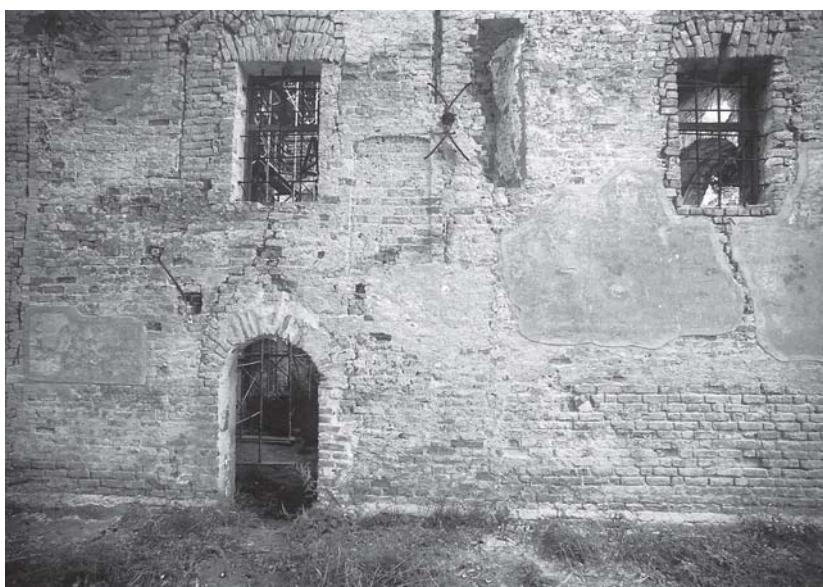
Mala Črešnjevica, Sv. Martin, pogled na južni zid broda (foto: M. Drmić)

Mala Črešnjevica, St. Martin, view of the south wall of the nave

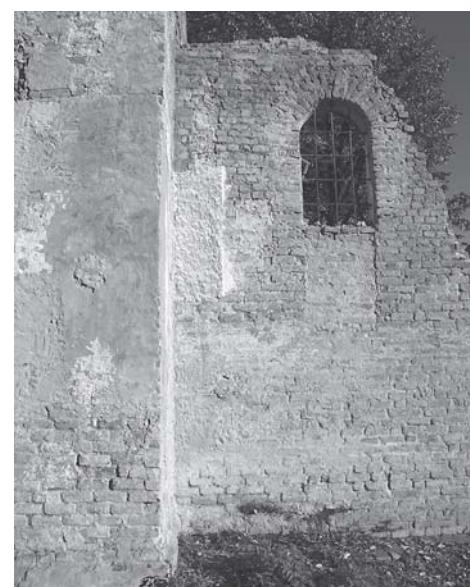
Mala Črešnjevica, Sv. Martin, pogled na južni zid svetišta prije restauracije (foto: T. Tkalčec)

Mala Črešnjevica, St. Martin, view of the south wall of the sanctuary before the restoration

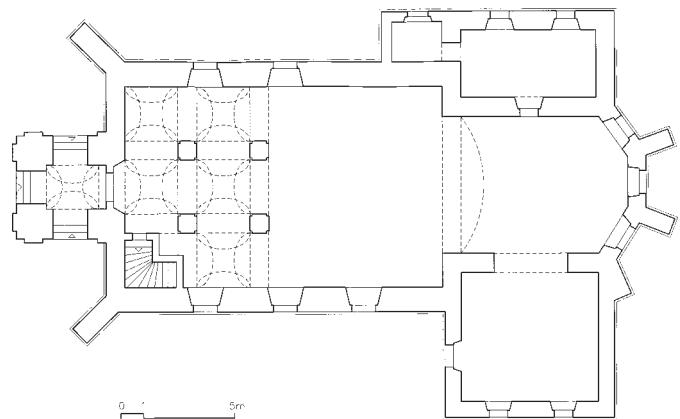
Viljevo, Sv. Andrija, tlocrt (arh. crtež: M. Stepinac, prema arhivskom nacrту)

Viljevo, St. Andrew, plan

Građevina je u svojoj unutrašnjosti sačuvala temeljne proporcije – dužinu i širinu – dok je u elevaciji i načinu osvjetljenja znatno izmijenjena. Njezino svetište ima oblik pravilnog poligona projektiranog prema osmerokutu, a izduženi brod svojim se proporcijama približava sikstonu,²⁰ što grafički dokumentira i tlocrt crkve s kraja 19. stoljeća.

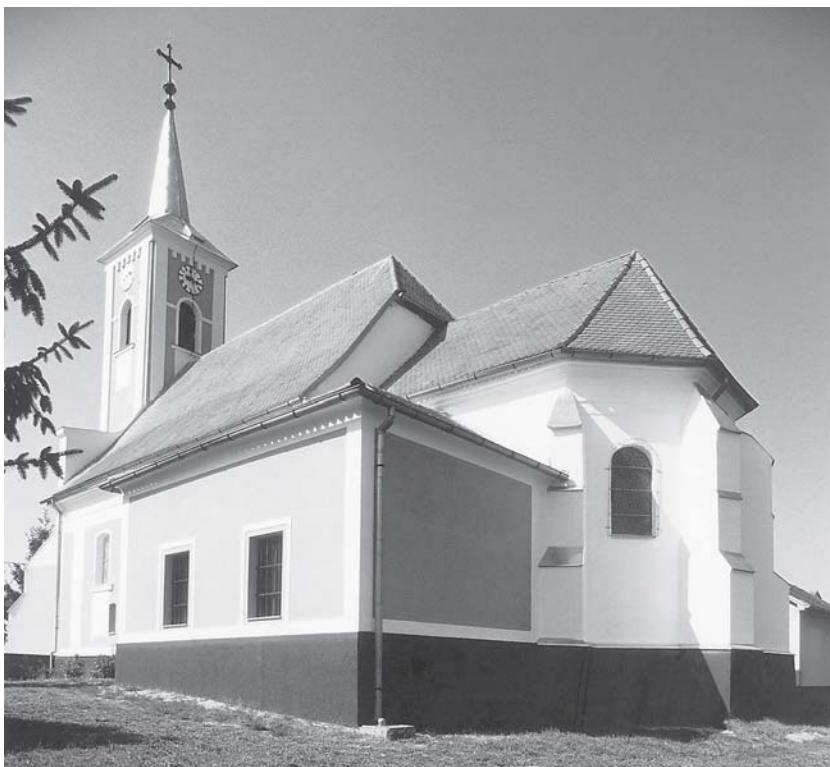
Viljevo, Sv. Andrija, pogled na svetište (foto: M. Drmić)
Viljevo, St. Andrew, view of the sanctuary

Današnji izgled gotičke crkve sv. Andrije rezultat je niza građevinskih zahvata provedenih tijekom 18. i 19. stoljeća. Izrazito su uočljive pregradnje 19. stoljeća, kad je sagrađen kor (1837.),¹⁸ oratorij s južne strane svetišta (1846.),¹⁹ preoblikovana sjeverna sakristija i promijenjeno nadsvođenje svetišta. Zidni plašt izvorne građevine, koji određuje njezin prostor i tlocrt, sačuvan je gotovo u potpunosti. Njezina tipologija jednobrodne građevine s užim i nižim poligonalnim svetištem s kontraforima određuje je kao gotičku crkvu. Karakter srednjovjekovnog prostora ponajbolje je sačuvan u svetištu, koje na svojim vanjskim uglovima poligona ima stupnjevane kontrafore.

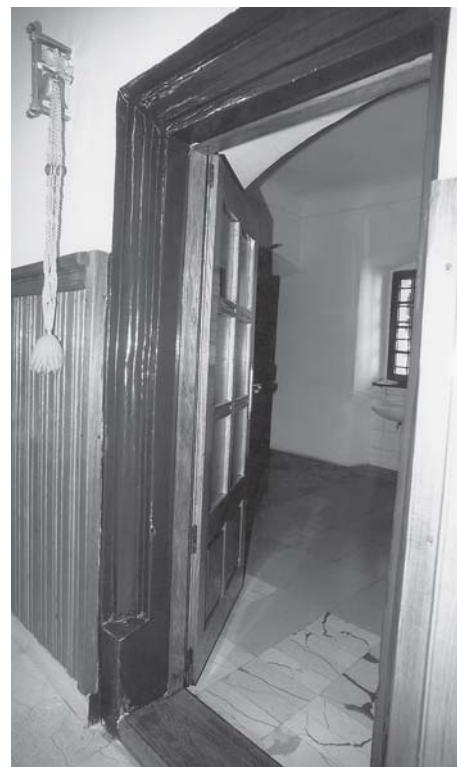
Viljevo, Sv. Andrija, ulaz u sakristiju (foto: M. Drmić)
Viljevo, St. Andrew, sacristy entrance

Gotička sakristija bila je prislonjena uz sjevernu stranu svetišta. Njezin je oblik promijenjen. Produljivana je prema istoku, te je tom prilikom uklonjen sjeveroistočni kontrafor. U prigradenoj prostoriji, uz zapadni zid sakristije, sačuvan je ostatak gotičkog podzida (sokla) broda crkve. Okvir vrata kojima se pristupa u sakristiju četvrtastog je oblika, ukrašen gotičkom profilacijom s izraženim središnjim štapom. Profilacija je pokrivena slojevima boje, te nije sasvim jasno čitljiva.

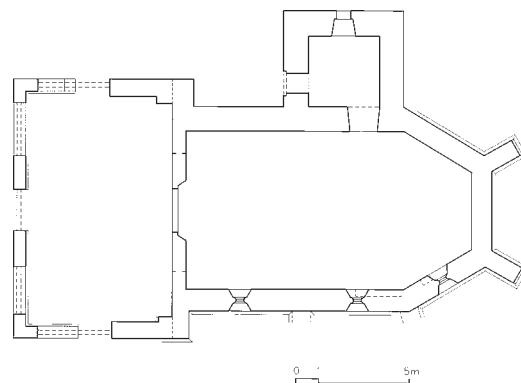
Kobaš, Bl. Djevica Marija, tlocrt (arh. snimak: D. Stepinac)
Kobaš, the Blessed Virgin Mary, plan

Prema dosadašnjim saznanjima crkva na groblju²⁵ u Kobašu ostatak je, tj. poligonalno svetište s potpornjacima, veće gotičke crkve iz 15. stoljeća.²⁶ Trijumfalni luk koji se i ranije nazirao na zidu zapadnog pročelja pokazuje da je crkva bila dvoprostorna, tj. da je imala brod i svetište. Širina broda može se prepostaviti prema sačuvanim zidovima ramena crkve.

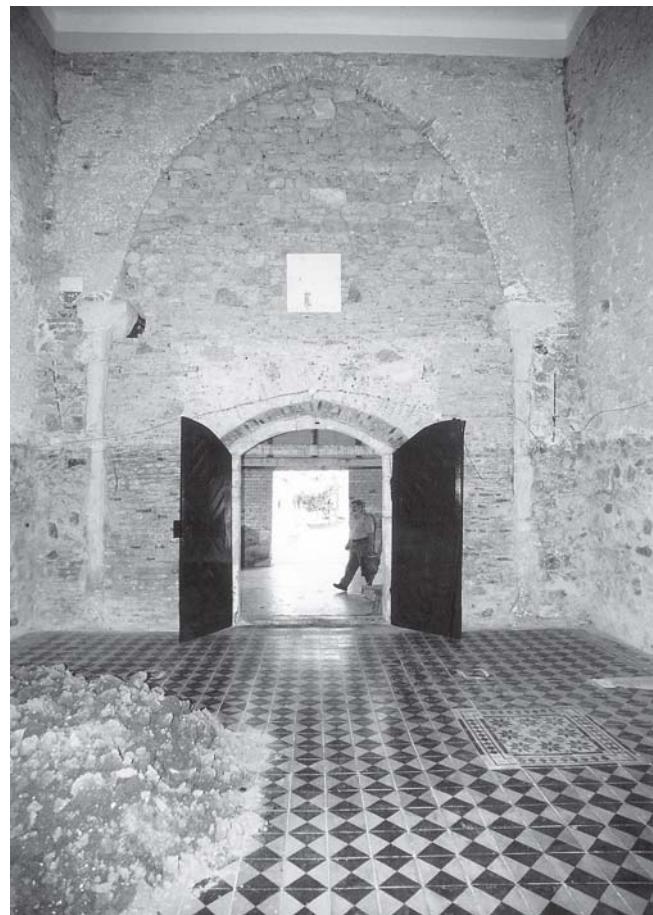
Kobaš, Bl. Djevica Marija, pogled prema trijumfalmom zidu (foto: M. Drmić)
Kobaš, the Blessed Virgin Mary, view of the triumphal wall

Navedena istraživanja otkrila su zidne strukture u unutrašnjosti. Na zidnom plăstu vide se obrisi susvodnica gotičkog svoda. Ustanovljena je razina poda, niža od današnje oko 40 centimetara. Skidanjem žbuke na trijumfalnom zidu ustanovljeni su klesani dijelovi trijumfalnog luka, te građevinske promjene toga zida. Analizom zida, njegovih zapuna i trijumfalnog luka mogu se uočiti tri građevinske faze unutar kojih je zdanje sniženo. U donjem dijelu uz pobočne zidove način slaganja kamena sličan je onome u ostalim zidovima svetišta, što bi se moglo tumačiti kao prva građevinska faza, a trijumfalni luk jednostavnog profila kao i zid nad njim od pete luka sagrađen je od opeke čini se u trenutku kad je pao svod.

Trijumfalni luk sastoji se od spomenutog šiljatog luka jednostavnog profila od opeke i klesanih dijelova. Klesani dijelovi polustupova sačuvani do pete luka profilirani su s tri štapa, od kojih je najistaknutiji srednji (u presjeku tri četvrtine kruga). Kapiteli luka nisu savim jednaki. Klesani su iz kamena osnovnog oblika kvadra. Neoblikovani dio ugrađen je u zid. Dio okrenut prema prostoru ima oblik obrnute krunje piramide. Abak je pravokutan, a dvoslojni prsten u donjem dijelu sastoji se od trbušastog dijela, koji prati poligonalnu profilaciju, i ravnog dijela, preklesanog i prilagođenog prijelazu na štap profilacije polustupa. I prednja je strana kapitela, koja se nalazi u ravnini zida, preklesana. Karakteristika profila vrpce *snažnog utora* dobro je vidljiva na južnom kapitelu s unutarnje strane. Tri stranice kapitela ukrašene su plitkim reljefom, klesanim cvijetom i rozetama. Sjeverni kapitel s vanjske strane u pogledu iz broda ukrašen je heraldičkim štitom. Na zidu trijumfalnog luka čitljive su građevinske promjene: u donjem dijelu uz pobočne zidove način slaganja kamena sličan je onome u ostalim zidovima svetišta, a konstrukcija samog luka (jednostavnog profila) kao i zid nad lukom (od pete luka naviše) građeni su opekom. Prestankom funkcioniranja broda, tj. kada svetište postaje crkvom, otvor luka zapunjena je zidom od mješovitog materijala.

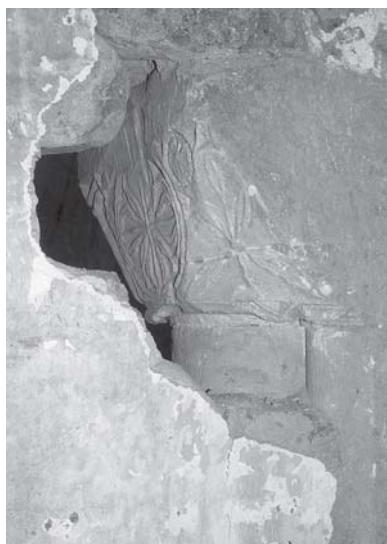
Kobaš, Bl. Djevica Marija, južni kapitel trijumfalnog luka, vanjska strana (foto: M. Drmić)

Kobaš, the Blessed Virgin Mary, the south capital of the triumphal arch, outer side

Čini se da je još prije tog zahvata zid trijumfalnog luka bio znatno oštećen, vjerojatno u trenutku kada je propalo izvorno nadsvodenje. Početkom 16. stoljeća ponovno je sazidan sam luk i nad njim zid od opeke, što se može primijetiti prema sljubnom mjestu zapadnog i uzdužnih zidova. Tada su presloženi i klesani dijelovi polustupova trijumfalnog luka, pri čemu je sekundarno ugrađen preklesani kapitel 14. stoljeća.

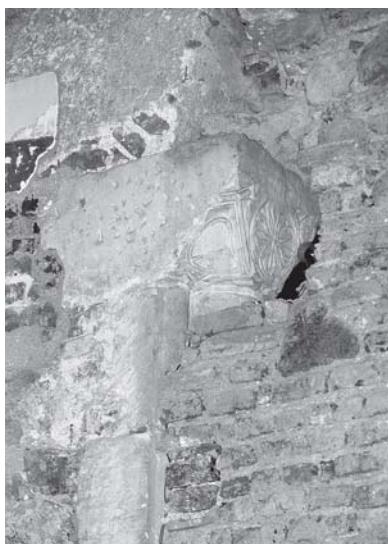
Kobaš, Bl. Djevica Marija, južni kapitel trijumfalnog luka, unutarnja strana (foto: M. Drmić)

Kobaš, the Blessed Virgin Mary, south capital of the triumphal arch, inner side

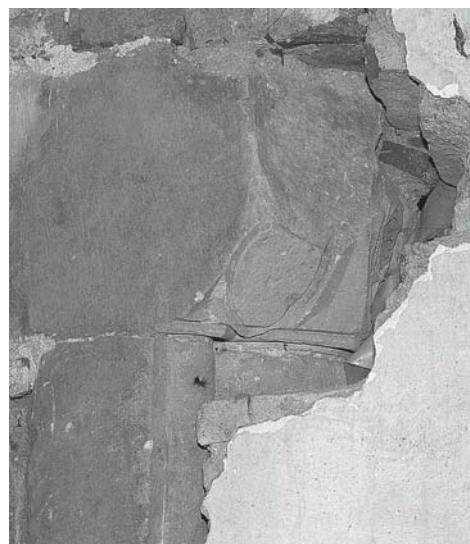
Kobaš, Bl. Djevica Marija, sjeverni kapitel trijumfalnog luka (foto: M. Drmić)

Kobaš, the Blessed Virgin Mary, north capital of the triumphal arch

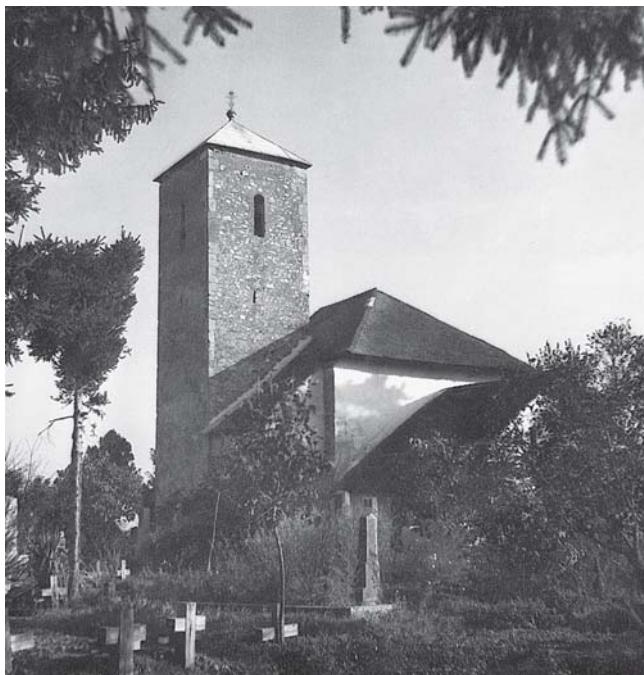
Kobaš, Bl. Djevica Marija, sjeverna strana 1951. godine (foto: Z. Vučelić, Ministarstvo kulture, Zavod za kulturu, Fototečna služba)
Kobaš, the Blessed Virgin Mary, north side in 1951

Predvorje je građeno 1702. godine,²⁷ a današnji toranj na sjevernoj strani sagrađen je 1958. godine. Prema sačuvanoj dokumentaciji u fototeci i dokumentaciji Zavoda za kulturu Ministarstva kulture (nekadašnji Konzervatorski zavod NRH) u Zagrebu izvorni toranj bio je 1951. godine teško oštećen. Zavod je dao preporuku da se toranj obnovi točno prema prijašnjem stanju i najstrože zabranio odnošenje urušenog materijala.²⁸ Prema očevidu²⁹ i onodobnim fotografijama vidi se da je toranj zapravo bio urušen. Godine 1952. godine bili su sačuvani dijelovi donje nadsvodene prostorije, zid uz apsidi i donji dio istočnog zida. Također se vidi noviji aneks, koji je bio prigraden uz sjevernu stranu crkve. Prema fotografijama iz 1953. godine možemo utvrditi i da se na prvoj etaži istočne strane tornja nalazio pravokutan prozor plitke profi-

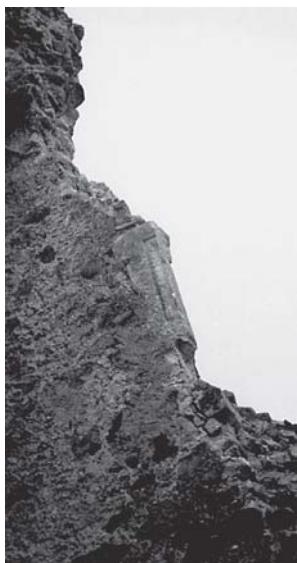
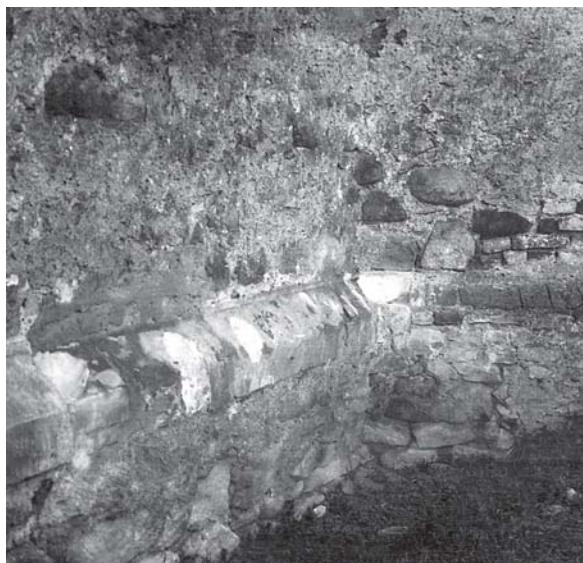
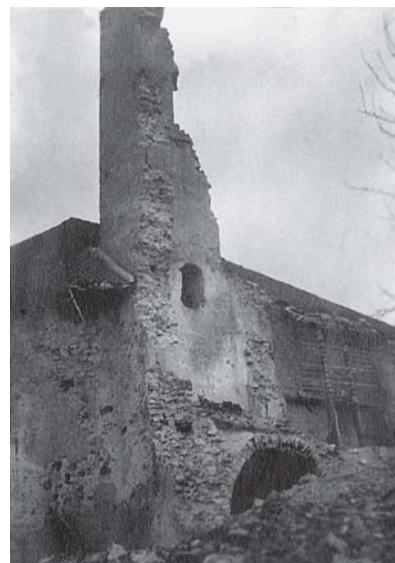
Kobaš, Bl. Djevica Marija: a) zvonik, 1953; b) sokl na spoju svetišta i tornja, 1953; c) zvonik, 1952. (foto: G. Jurišić i K. Petrović, Ministarstvo kulture, Zavod za kulturu, Fototečna služba)
Kobaš, the Blessed Virgin Mary: a) belfry, 1953; b) pedestal on the junction of the sanctuary and the belfry, 1953; c) belfry, 1952

lacije, identične onoj koja se danas može očitati na fragmenetu portala ugrađenom u temelje zidova tornja. Ruševina tornja nije popravljana, već je sasvim srušena,³⁰ a na istom je mjestu sa starim građevnim materijalom prema starim fotografijama sagrađena replika gotičkog tornja. Istom prigodom popravljena je i crkva: *zalivene fuge*, te obnovljen podzid.
