Đurđica Cvitanović

Župna crkva Uzvišenja Sv. Križa u Sisku i njene obnove (prije i poslije ratnih razaranja 1991. godine)

Pregledni rad – Review

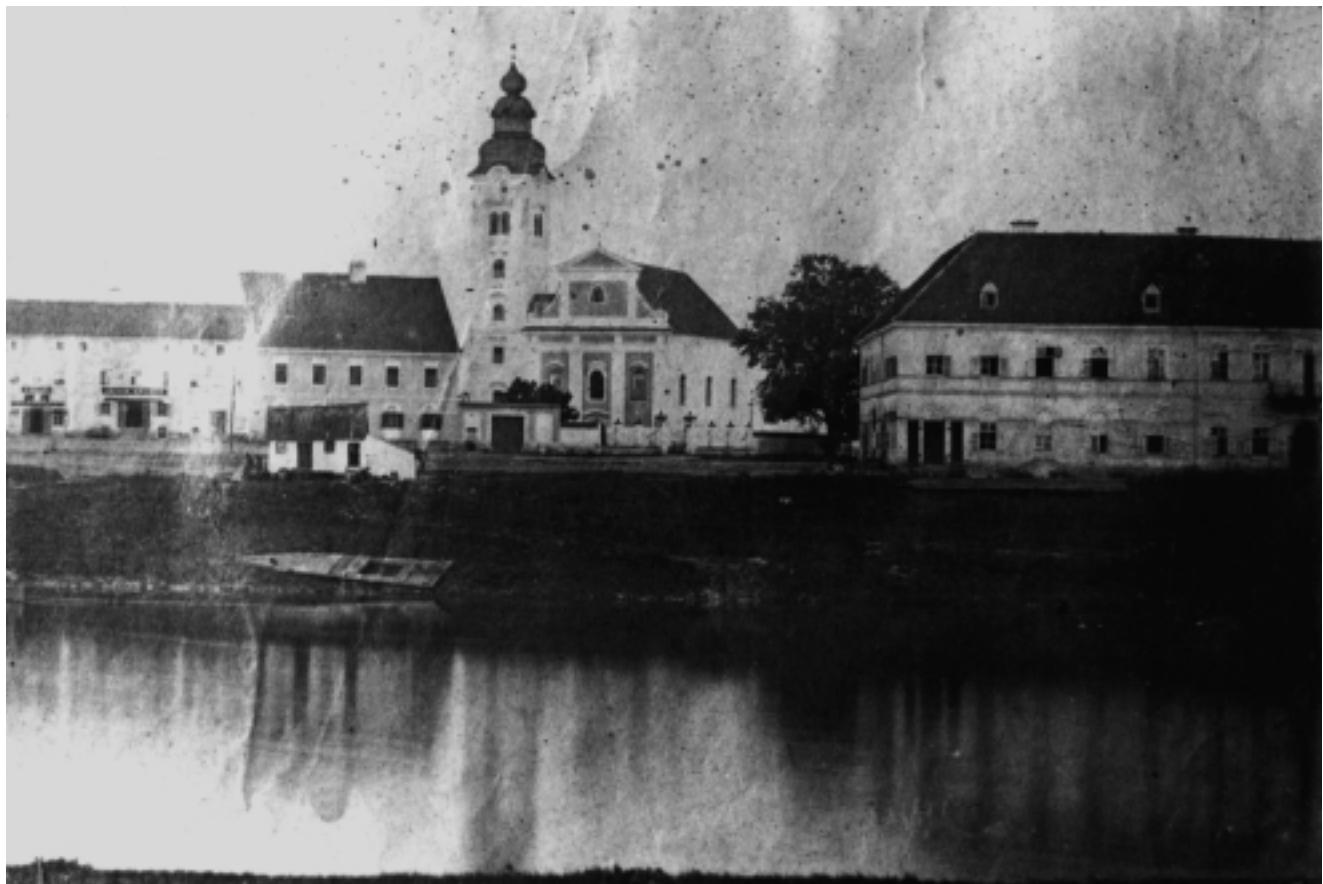
Izvorno pročelje crkve sa župnim dvorom i Kaptolom prije 1911. (Fototeka RZZSK)
Original facade of the church with yard and chapter before 1911. (RZZSK photo documentation)

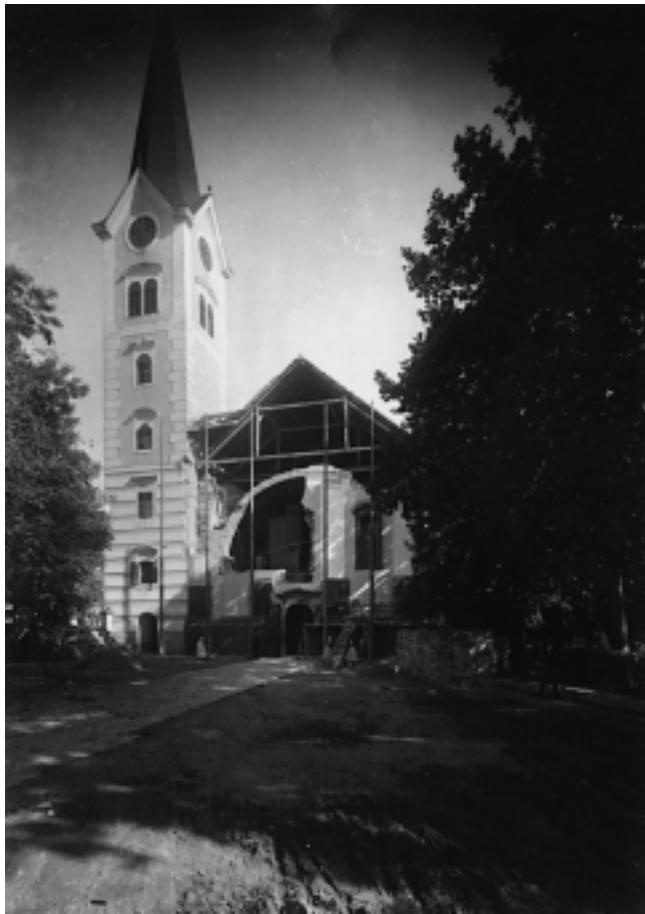
Crkva poslije potresa 1909., pogled na pročelje (Fototeka RZZSK)
The church after the earthquake in 1909, view of the facade. (RZZSK photo documentation)

Pročelje crkve bilo je znatno oštećeno potresom 10. listopada 1909. godine, ali je ono obnovljeno u neoklasističkom stilu s detaljima secesije, mnogo skromnije riješeno s klasicističkim portalom i ovalnim prozorima na strukturiranom zidnom plasti raščlanjenom pilastrima s jonskim kapitelima. Pokušaj je to da se pojednostavi pročelje i uskladi sa zvonikom na tada suvremeniji način i tako postigne svečaniji izgled gradske crkve. Barokno je pročelje bilo monumentalno i sukladno stilski riješeno sa zvonikom kao njegovim sastavnim dijelom. Donji mu je dio podijeljen širokim pilastrima u tri dijela koji završavaju profiliranim vijencem. Zabatno polje nad vijencem, omeđeno volutama u sredini, imalo je oveći prozor u obliku kazule (kartuše). Trokutasti zaključak nadilazio je visinu sljemenja krovišta. Pročelje je zacijelo dovršeno do posvete crkve 1765. godine. Kasnije je, tek 1771. godine, drveno pjevalište zamjenjeno zidanim, razgibanog parapeta i poduprtog snažnim stupovima skošenih uglova. To je pjevalište bilo osvijetljeno iz tri velika prozora.

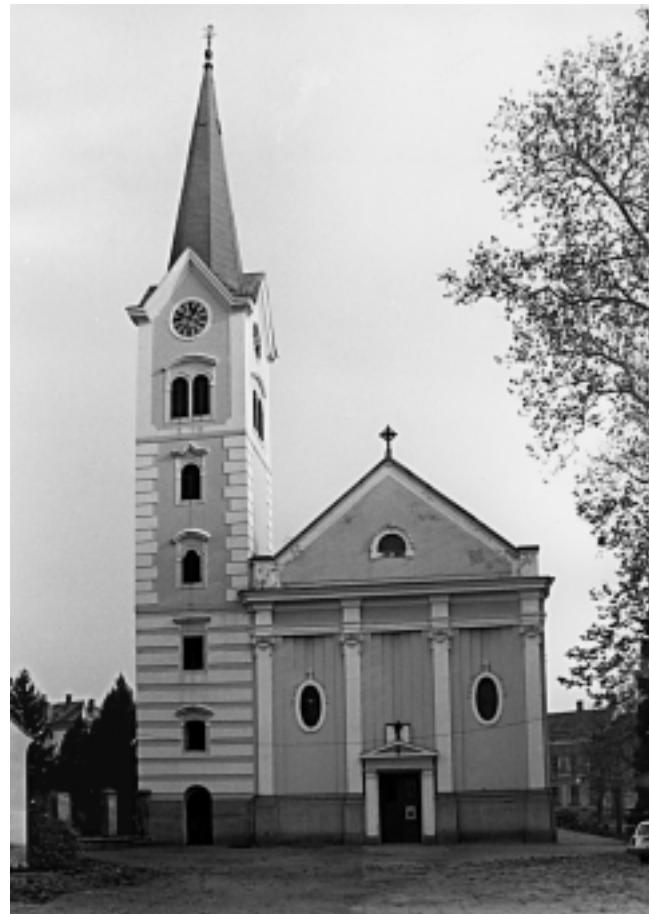
Pročelje crkve Uzvišenja Sv. Križa, listopad 1994. (Foto M. Drmić, IPU)
The facade of the church in October 1994. (Photo M. Drmić, IPU)

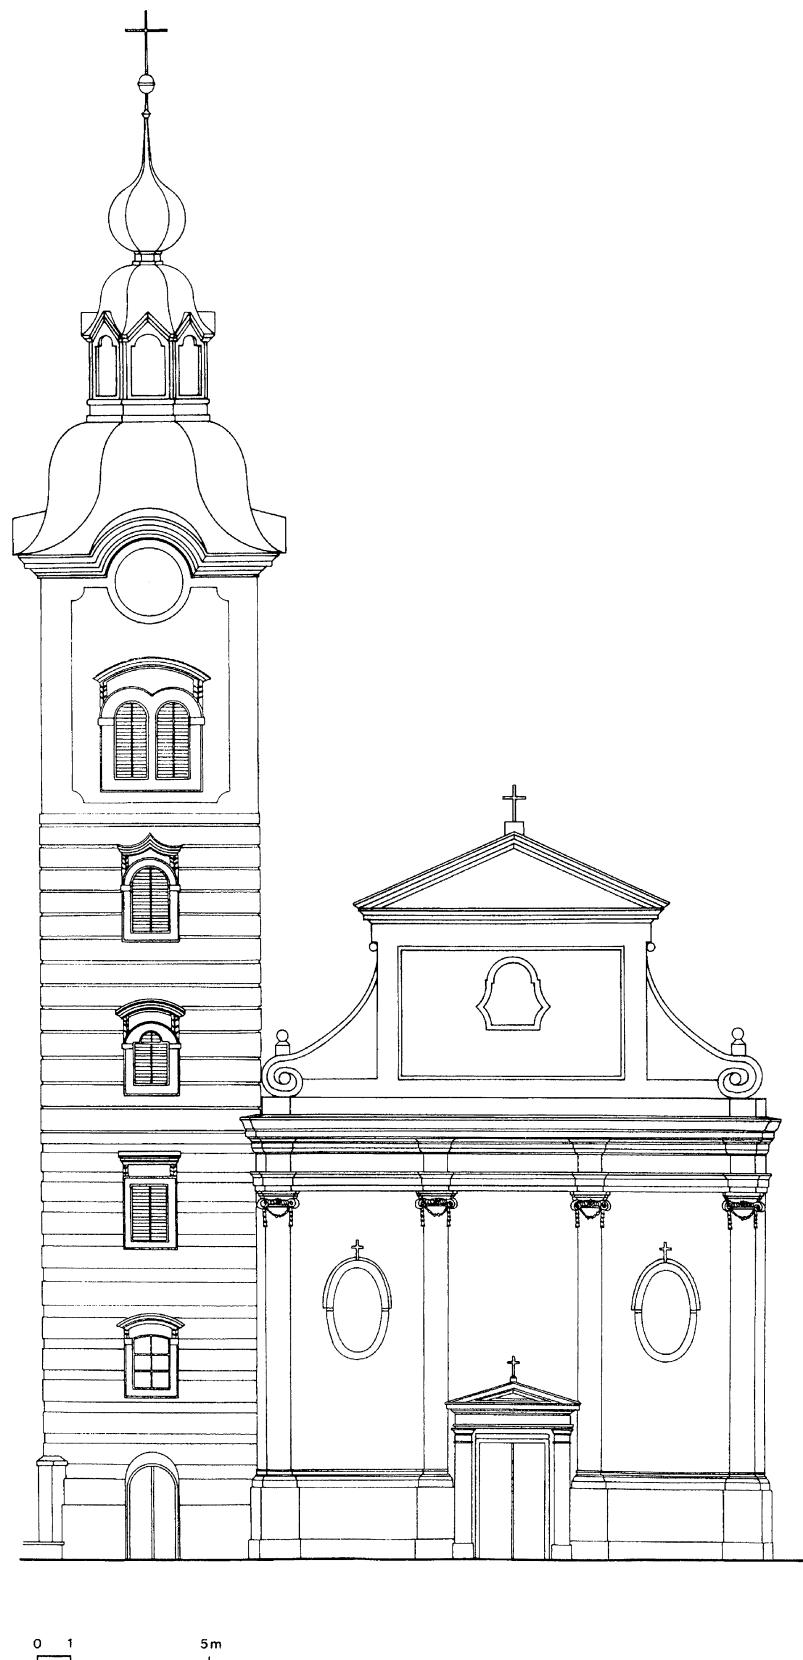
Prijedlog povratka stare »kape« tornja i barokne atike pročelja crkve (mr. Davorin Stepinac, dipl. ing. arh.)
Proposal for restoration of the old steeple “top” and Baroque facade (Davorin Stepinac, M.A., dipl. ing. arh.)

Vanjštinom to je kubična masivno zidana izdužena građevina, zaključena trostranim svetištem. Bočni su joj zidovi rastvorení visokim prozorima s dubokim, konačno usjećenim nišama. Orientirana je pročeljem zapadno, oblikujući oveći trg. Izvorno je zabatno pročelje u prvoj fazi gradnje bilo jednostavnije s barokno uokvirenim ulazom i tri visoka prozora na katu u razini pjevališta. Nakon što je podignut zvonik u stilu zrelo-baroknog razdoblja, postavljen uz bok slobodne plohe pročelja, sukladno s njime riješeno je i pročelje. Zvonik je u gornjim katovima rastvoren baroknim prozorima. Na prvom katu je visoki prozorski otvor polukružno zaključen profiliranom klupicom i okvirom izvedenim u plitkoj žbuci, s plitkim kapitelima na prijelazu u luk prozora. Ukršten je šiljato lomljenim profiliranim natprozornikom. Na posljednjem katu je rastvoren biforami na plitko naznačenoj plohi uvučenih uglova. Nad biforama su segmentni profilirani natprozornici. U donjem je dijelu zvonik rustificiran širokim trakama u žbuci sve do vijenca pročelja crkve, a na katu su uglovi rustificirani pličim trakama s uskim užlebinama, dok je posljednji kat odvojen razdjelnom trakom i olakšan jer su mu uglovi tek naznačeni rubnim trakama u plitkoj žbuci sve do snažnije profiliranog završnog vijenca pod piramidalnim krovom zvonika. Nad biforama su satovi. Zvonik je znatno izgubio na prvobitnom izgledu skidanjem trostrukog oblikovane lukovice s lanternom po uzoru na tzv. »welšku kapu«, a uzor je u Hrvatskoj bio šljem starog zvonika zagrebačke Stolne crkve. Lukovica župne crkve u Sisku poznata je sa starih grafika i poradi svoje slikovitosti i kolorita opisana je u protokolima kanonskih vizitacija. Bila je obojena u tri boje pa je trobojna lukovica nad visokim zvonikom bila simbol vertikale naseљa. Zamjenjena je limenim piramidalnim šljemom 1869. godine, kada je zvonik izgubio na ljepoti.
