Prelog, zgrada župnog dvora — cjelina, južno i istočno pročelje za vrijeme istražnih radova

Izvorni znanstveni rad

Zgrada župnog dvora u Prelogu

The Parsonage at Prelog

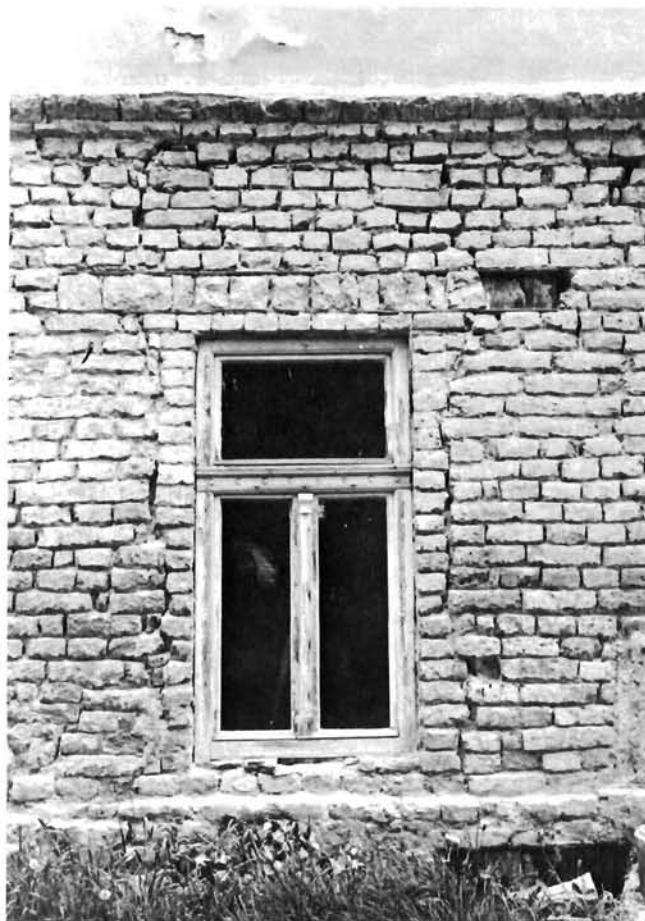
Prelog, zgrada župnog dvora — detalj prizemlja južnog pročelja, naknadno ugrađeni prozor nakon skidanja žbuke

a) na južnom zidu desni je prozor na izvornom mjestu, dok je lijevi povećavan. Nadvoj nad izvornim prozorom zidan je s 1,5 opekom. Prozori prizemlja su u osi (ili približno u osi) lezene između prozora na katu. Očita je simetrična nadgradnja kata nad prizemljem, ali s otvorima koji se ne podudaraju u osima s onima u prizemlju.

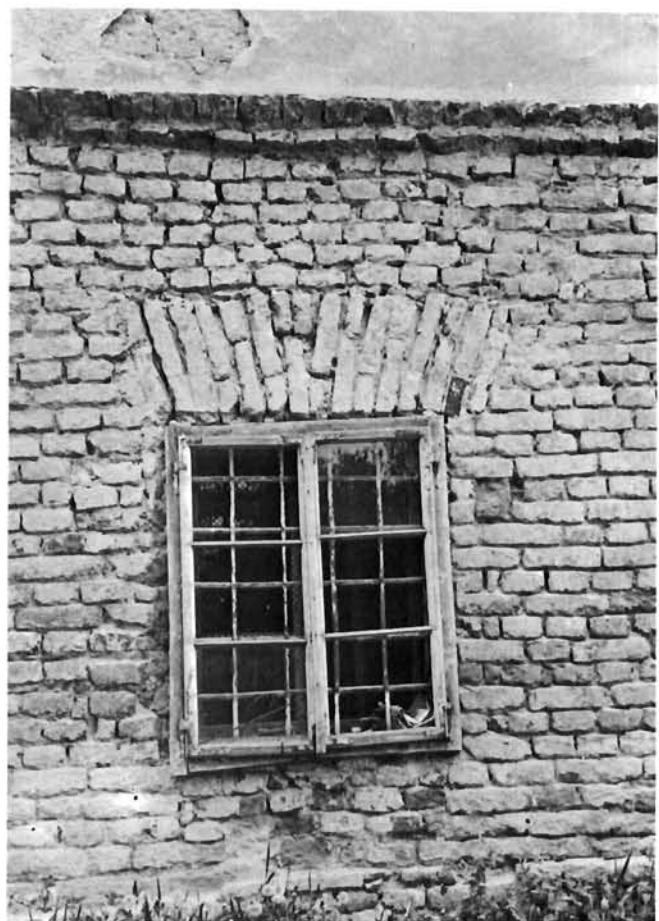
Prelog, zgrada župnog dvora — prozor na istočnoj strani prizemne zone južnog pročelja nakon skidanja žbuke

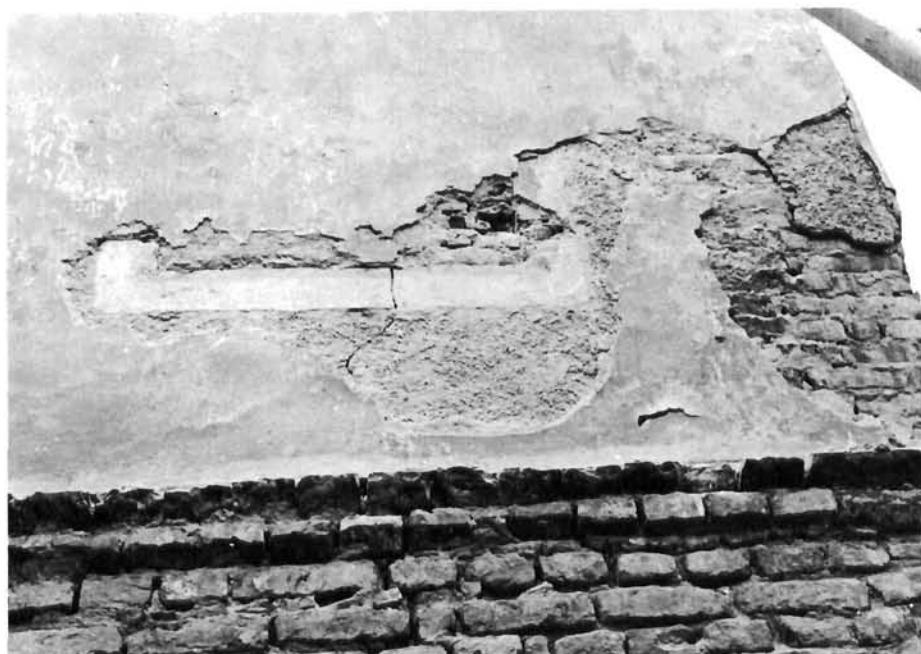
Prelog, zgrada župnog dvora — detalj na istočnoj strani zone prvog kata južnog pročelja; na sondi se vidi donji dio zazidanog prozora, trag otučene lezene desno od prozora i grubo naštrcana žbuka kao element završnog oblikovanja zidnog platna

vnu koncepciju izgleda pročelja. Ustanovili smo postojanje otvora i slijepih otvora, koji su davali simetričnu ritmičku sliku pročelja. Njihov je format bio manji od današnjih otvora, a raspored drukčiji. Bili su obrubljeni jednostavnim okvirom, koji je na vanjskom rubu bio jednostavno profiliran malim uglatim završetkom. Ti prozori nisu imali vanjsku stolariju sa stakлом, već samo trn za ovjes kapaka. Okvir prozora izведен u žbuci bio je obojen u bijelo. Zidno je platno bilo obradeno grubom naštrecanom žbukom, slično obradi kakva se i danas nalazi na zabatima na južnom i sjevernom pročelju. Na toj su se žbuci našli tragovi dviju boja. Najstarija je bila svijetloroza, a kasnija sivo-plavo-crna. Između prozora i između prozora i ugla pročelja na rubovima pronašli su se tragovi otučene opeke u širini i visini koja nedvojbeno pokazuje da je riječ o otučenim istaknutim lezenama koje su ritmizirale na zidnom platnu i davale okvir poljima u kojima su se nalazili prozori. Nisu se pronašli elementi oblikovnog spoja tih lezena s razdjelnim niti sa završnim vijencem. S obzirom na proširenje otučene opeke na spoju prema razdjelnom vijencu, logično je zaključiti da su lezene bile vezane uz vijence nekim od uobičajenih elemenata četvrtinom kruga uvučenog ili izbočenog ugla. Na žalost, nije se moglo utvrditi kojim od tih elemenata. Spoj lezene sa završnim vijencem nije se sačuvao, a otkrivenе su indicije koje upozoravaju da je možda zona prvog kata u ranijoj fazi bila nešto niža.

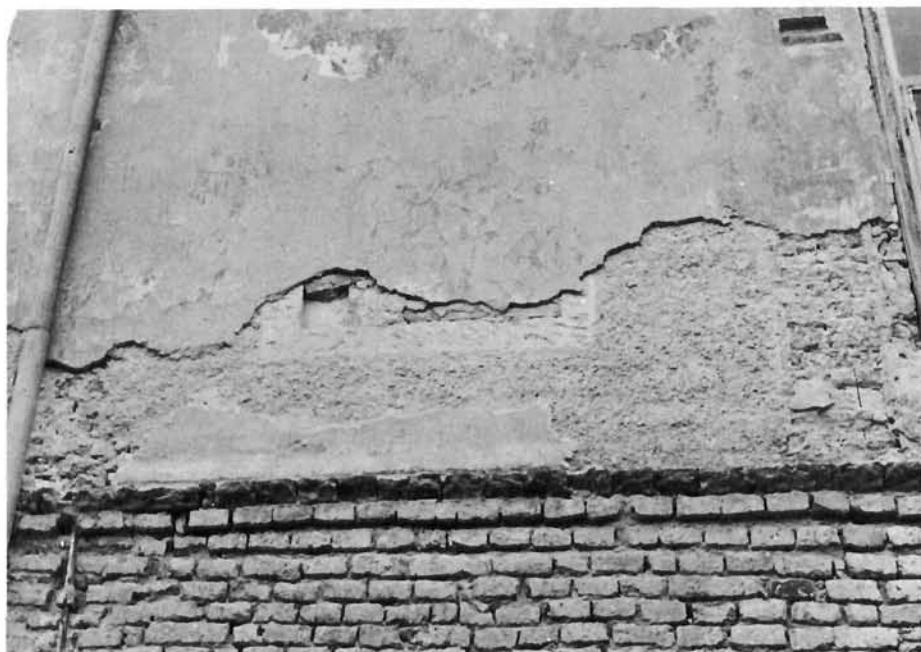
Prelog, zgrada župnog dvora — detalj na južnom rubu istočnog pročelja u zoni prvog kata; na sondi se vidi donji dio slijepog prozora, tragovi otučene lezene uz novootvoreni prozor i lijevo od slijepog prozora, grubo naštrcana žbuka i nakucani glatki okvir prozora

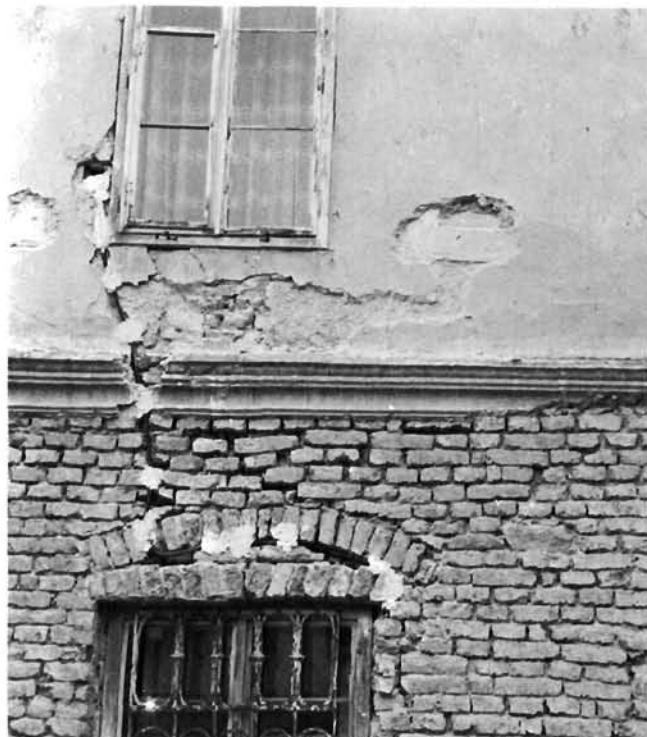
Prelog, zgrada župnog dvora — detalj na sjevernom dijelu istočnog pročelja u zoni prvog kata; na sondi se vidi donji dio slijepog prozora desno od novog prozora, detalj završne profilacije prozorskog okvira, trag otučene lezene ispod novog prozora i gruba naštrecana žbuka na zidnom platnu

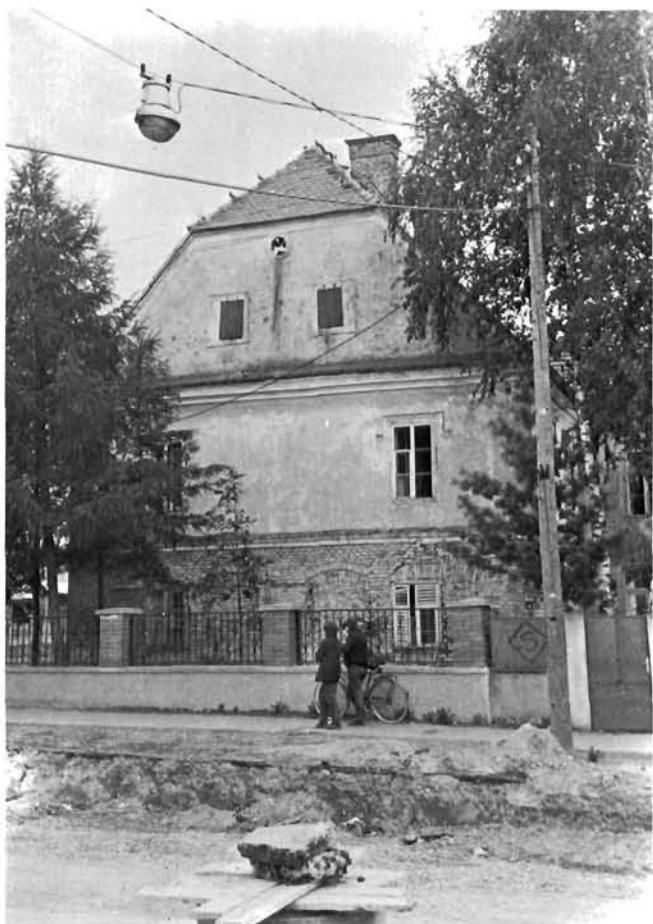
Prelog, zgrada župnog dvora — sjeverno pročelje nakon skidanja žbuke

c) Na sjevernom zidu također se vidi mnogo intervencija, i to prvenstveno u zazidavanju starih i otvaranju novih prozora. Krajnje desni zazidani prozor pokazuje iste konstruktivne elemente nadvoja kao i izvorni prozor na južnom zidu, dok krajnje lijevi otvor pokazuje da se radi o slijepom prozoru. Središnji zazidani otvori pokazuju čudnu kombinaciju dvaju vrsta nadvoja.

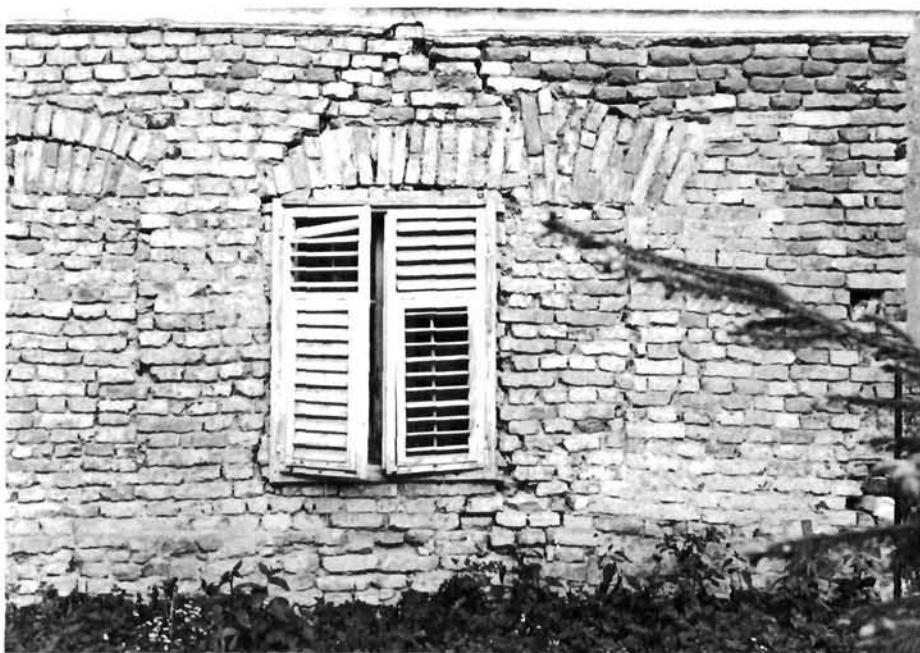
Prelog, zgrada župnog dvora — detalj zapadne strane sjevernog pročelja u zoni prizemlja; vidi se da je pomaknut otvor i ozbiljno narušen osnovni konstruktivni sustav nadvoja; stanje nakon skidanja žbuke

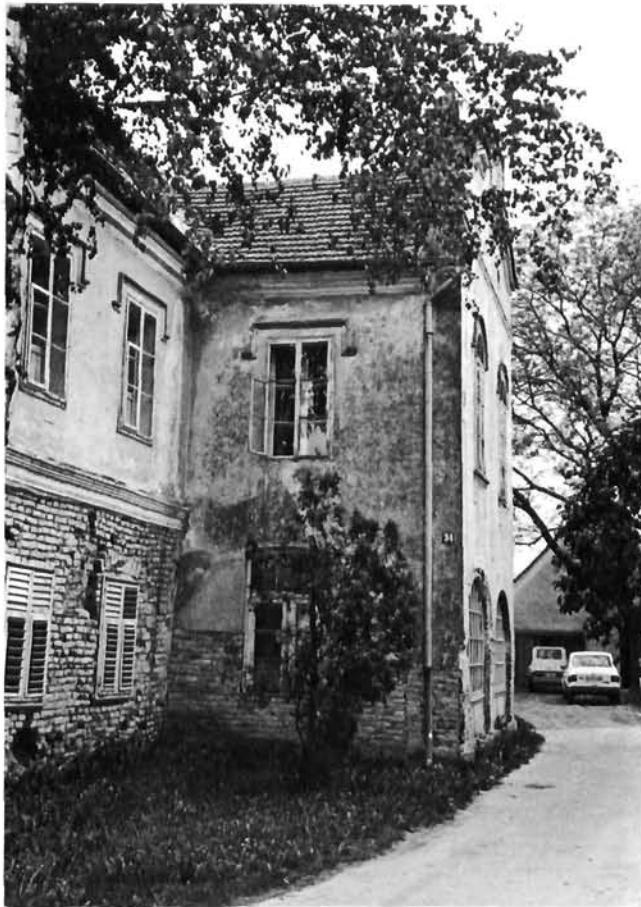
Prelog, zgrada župnog dvora — sjeverna strana zapadnog pročelja; vidi se zazidani trijem središnjeg rizalita

Posljednje intervencije više su usmjerenе prema unutrašnjosti. Mijenjaju se konstrukcije u podrumu i dijelu prizemlja, da bi podrum bio veći. Dijelom se mijenja dekorativna struktura stolarije u dijelu prizemlja. Na pročeljima se promjene vide na otvorima prizemlja jugozapadnog dijela zgrade i na rizalitu, gdje se lukovi trijema zatvaraju da bi se ulaz zaštitio od neugodnih sjevernih vjetrova.

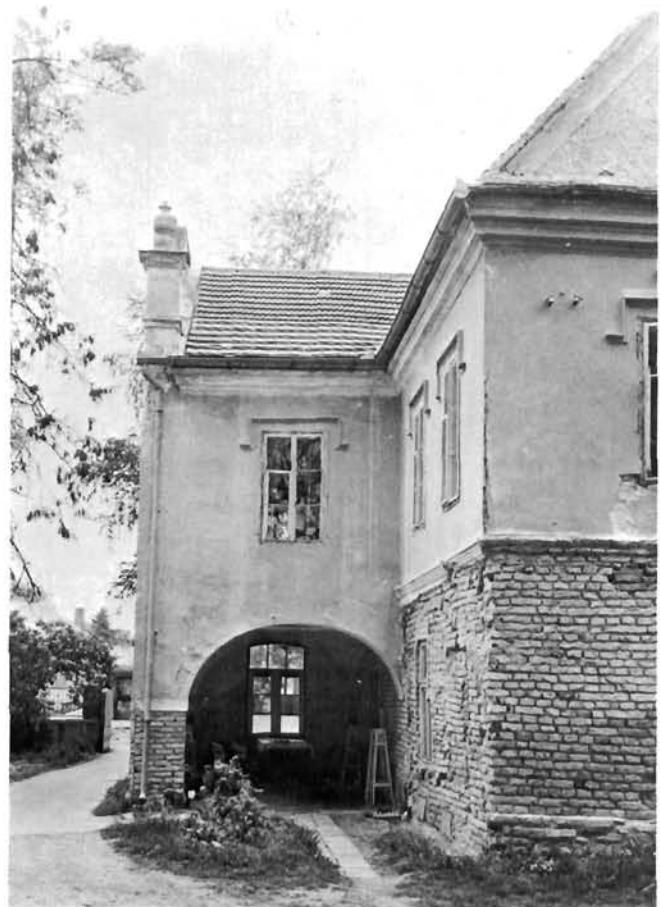
Prelog, zgrada župnog dvora — južna strana zapadnog pročelja

b) Na zapadnom zidu situacija je drukčija. Na južnom dijelu zgrade vide se odrezane pete nekih lukova ili pojasnica koje su bile uprte s vanjske strane zgrade u zid i to na uglu zgrade, između prozora i na mjestu gdje se s unutrašnje strane nalazi poprečni nosivi zid. Prozor je naknadno proširen. Imala mnogo zazidavanja. Mogla su tu biti i vrata.

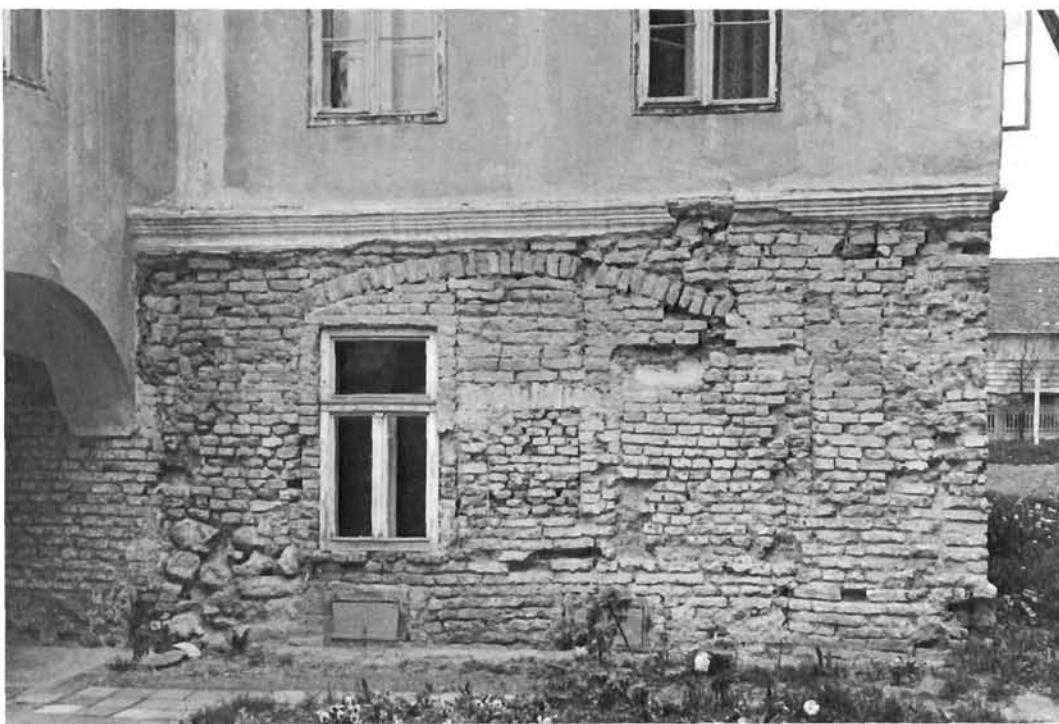
Prelog, zgrada župnog dvora — južna strana zapadnog pročelja, detalj prizemne zone; vide se tragovi sječenih pojasnica u sredini i na južnom rubu, trag luka u zidnoj strukturi i dilatacija pod trijemom, izmijenjeni prozor i trag slijepog prozora nakon skidanja žbuke

Na srednjem dijelu zgrade nastavlja se slična struktura, koja je jasnom dilatacijom odijeljena od strukture zida u koju je ugrađen portal s uklesanom 1833. godinom. Ta se dilatacija nalazi pomaknuta od mesta gdje s unutarnje strane udara poprečni zid.

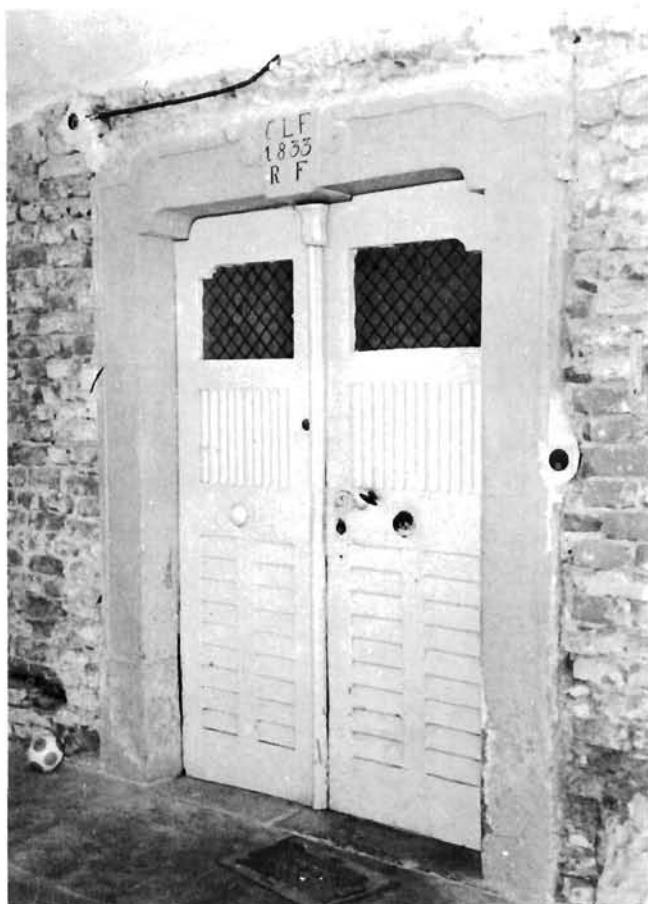
Prelog, zgrada župnog dvora — ulazni portal u trijemu ulaznog rizalita na zapadnom pročelju iz 1833. godine; izvorna vrata i okov

⁵ Na portalu je uklesano »CLF 1833 RF«, što znači da je portal ugrađen, a vjerojatno je i kurijska adaptirana 1833. godine za Fokyju. Potvrda za tu tvrdnju u: A. Horvat: *Spomenici...* (nav. dj.).

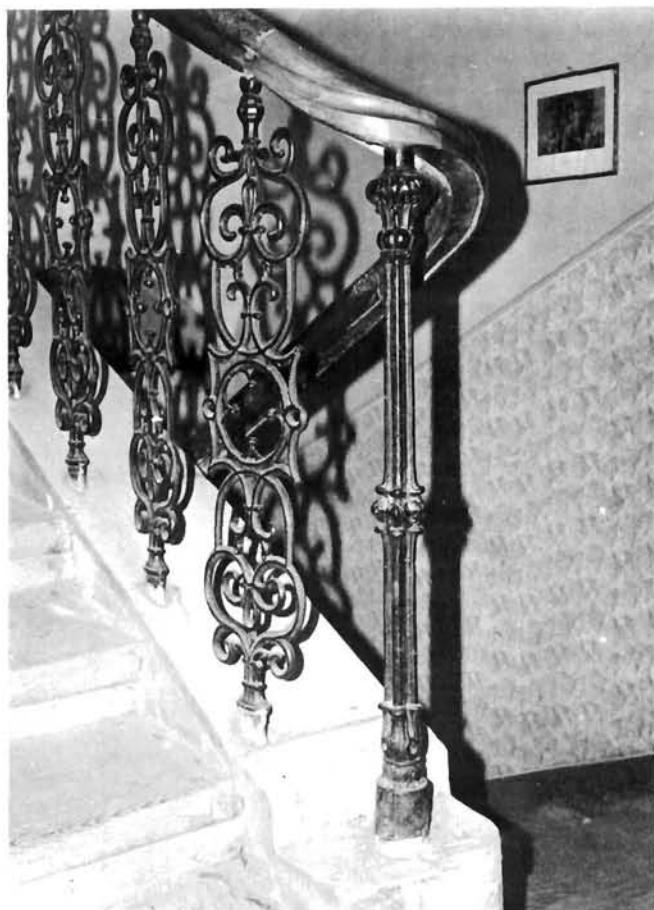
Prelog, zgrada župnog dvora — ograda stubišta u unutrašnjosti, ljevanovo željezo iz druge polovice 19. stoljeća

Ograda stubišta je od lijevanog željeza i historicističkog je oblikovanja. Isto oblikovanje pokazuju kamini i peći u prostorijama prvog kata.

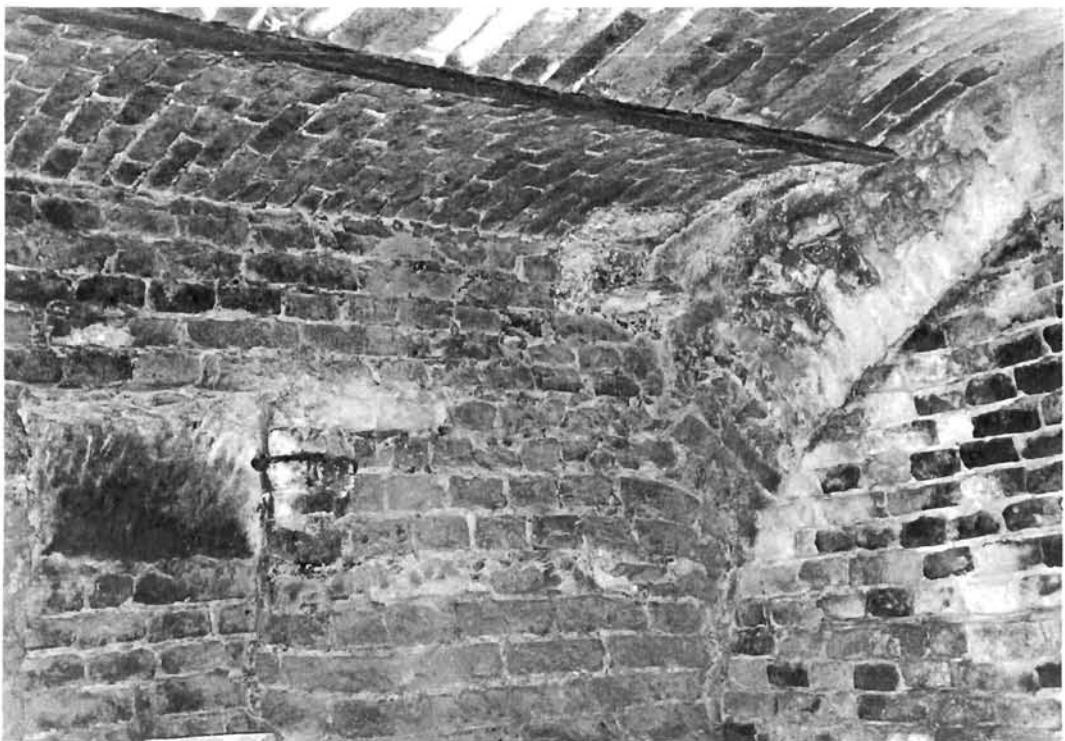
Prelog, zgrada župnog dvora — istočna prostorija u podrumu; na strukturi svoda vidi se otučena opeka pete negašnjeg bačvastog svoda i nova konstrukcija pruske kape na traverzama

Istočna prostorija podruma svodena je pruskom kapom na traverzama. Vide se tragovi peta dubokog bačvastog svoda kojim je prostorija bila svodena prije nego što je zamijenjen način svodenja.

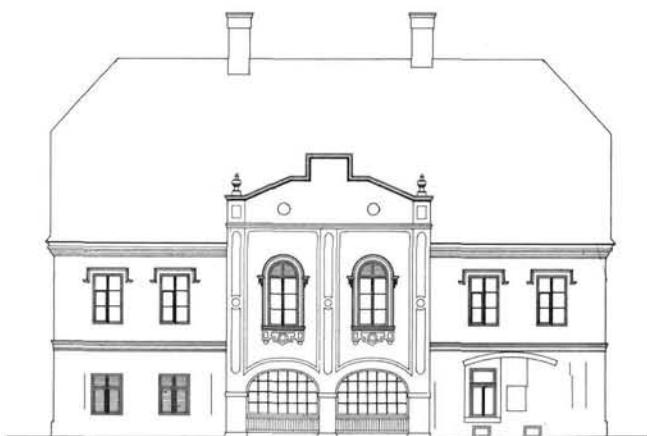
Zapadno pročelje s ucrtanim nalazima

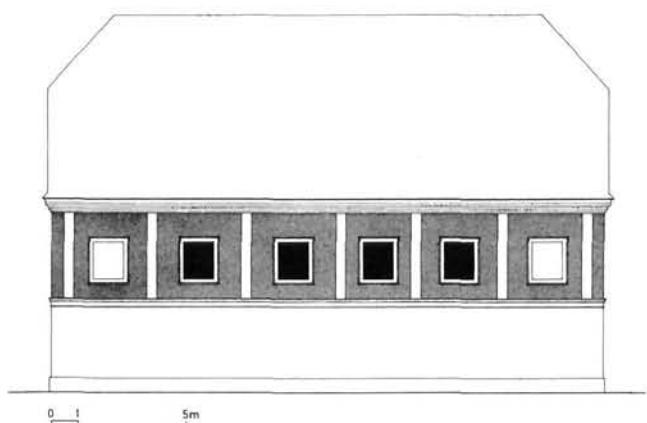
Istočno pročelje

Prelog, zgrada župnog dvora; idealna rekonstrukcija na temelju nalaza
