PALAČA DRAŠKOVIĆ ili NARODNI DOM

Opatička ulica 18, Zagreb

DODATNI KONZERVATORSKO-RESTAURATORSKI ELABORAT S PRIJEDLOGOM PREZENTACIJE
SLIKANOG SLOJA U INTERIJERU I SMJERNICAMA ZA OBRADU PROČELJA

INSTITUT ZA POVIJEST UMJETNOSTI
ZAGREB, LIPANJ 2022.

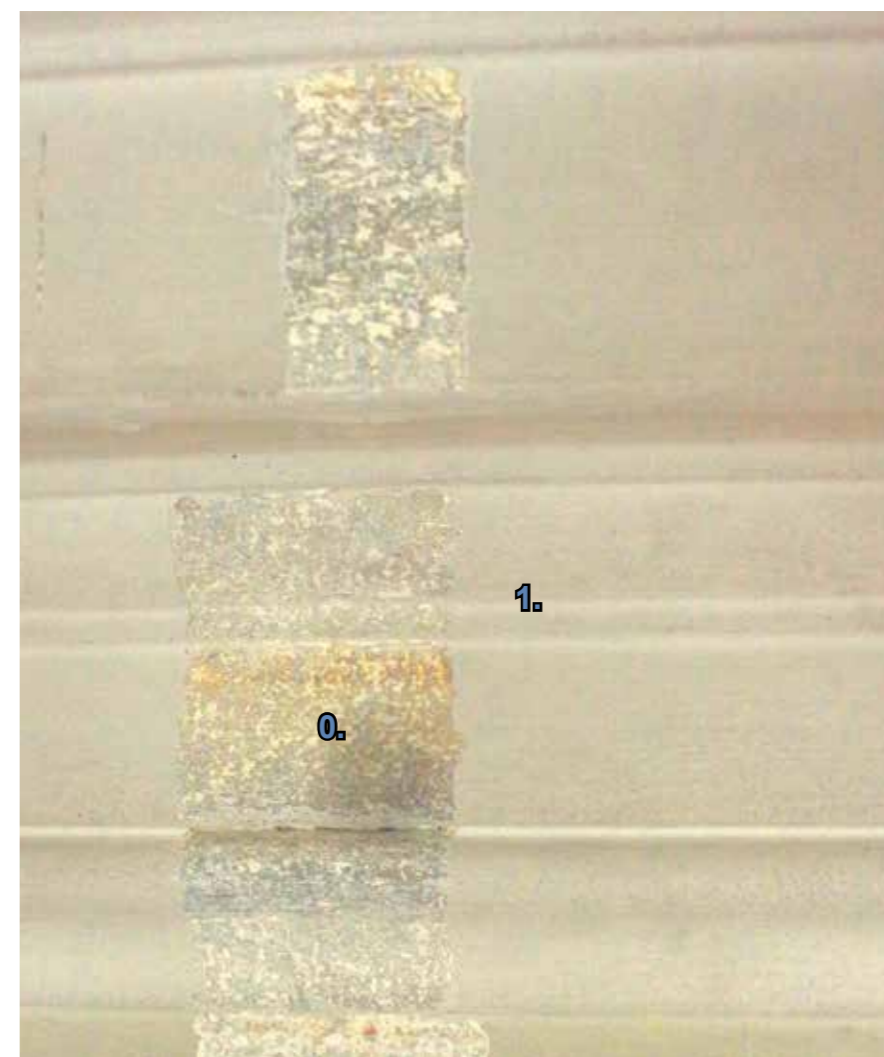
SONDA 3

Sonda 3 otvorena je na spoju stropne plohe i friza istočnog zida galerije stubišta u razini prvog kata.

U sondi je pronađen izvorni polikromni dekorativni oslik. Izveden je najvjerojatnije šablonama uz moguće sjenčanje i ručno doslikavanje. Oslik je slikan secco tehnikom,

vapnenim bojama. Na podsluku svjetložutog tona vidljiv je ponavljajući vitičasti biljni motiv.

Podsluk svjetložute boje vapnenog sastava izveden je na tankom nanosu vapnenog bjelila kojim je zaglađena površina žbuknog nosioca. Završna žbuka svjetlosivog tona sadrži punilo sitne granulacije 0 do 0,1 cm. Žbuka je zatečena u lošem stanju s većim strukturalnim pukotinama i površinskom oštećenjima. Slikani sloj stanjene površine sadrži višestruka oštećenja, a dodatno je degradiran nanošenjem naknadnih žbukanih i slikanih slojeva. Sloj gleta bijele boje izveden u posljednjoj obnovi zapunjava nepravilnu površinsku strukturu izvornika. U gornjem dijelu sonde istraženo je izvorno obojenje profiliranog razdjelnog vijenca na spoju zidne i stropne plohe. Profilacije razdjelnog vijenca izvorno su bile tonski oslikane sivim i smeđim bojama lazurnog karaktera. Sjenčanjem i isticanjem detalja, kao i odabirom toplih i hladnih tonova, istaknuta je plastičnost elementa te pridonosi vizualnom doživljaju izvorne kompozicije.

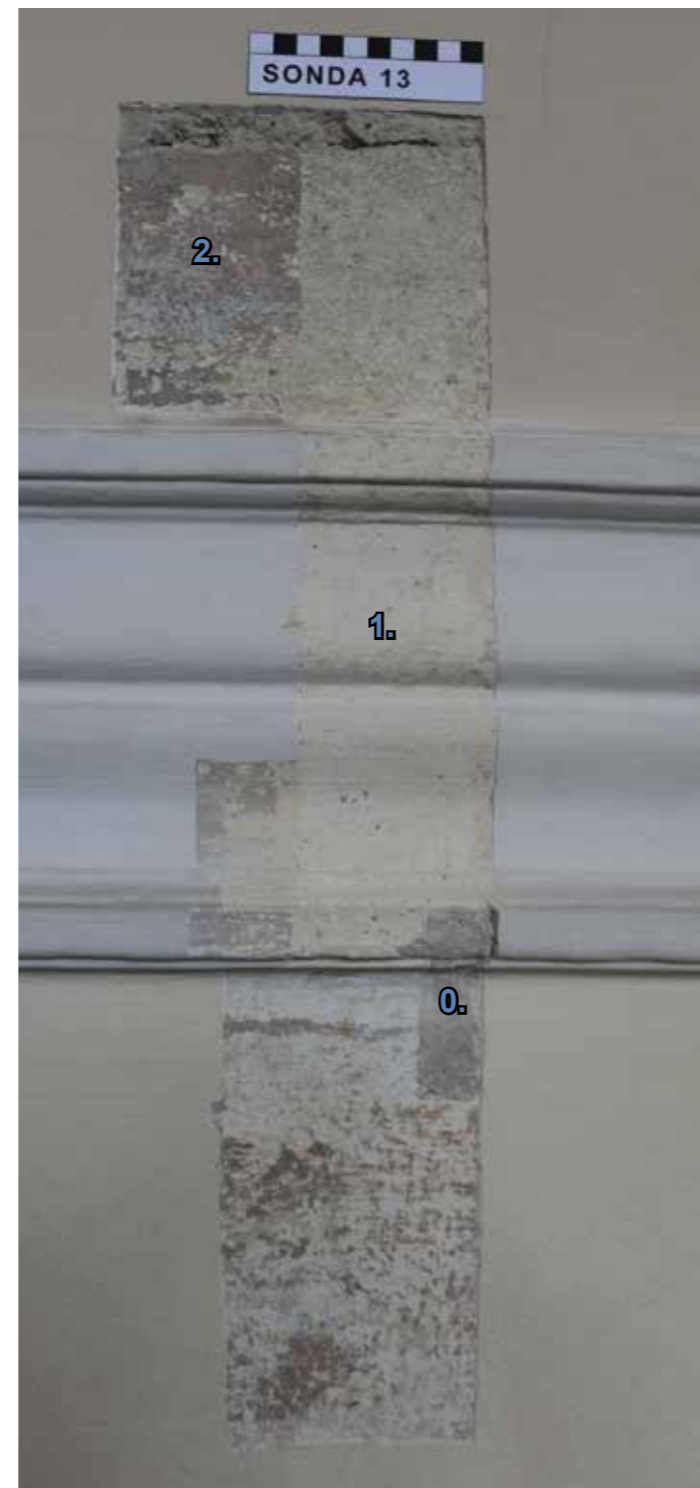
Sonda 13 otvorena je na profiliranom razdjelnom vijencu istočnog zida stubišta između prizemlja i kata. Njome je obuhvaćen razdjelni vijenac i ravne zidne plohe neposredno iznad i ispod. Razdjelni vijenac izveden je od izvorne vapneno-pješčane žbuke. Završna žbuka punjena je agregatom riječnog podrijetla, granulacije 0 do 0,2 cm. Žbuka je fine završne obrade. Izvorni polikromni dekorativni oslik točkastog motiva izveden je na sloju bijele vapnene podloge i podsliku svjetložute boje. Marmorizacija se sastoji od zelenih i smeđih točkastih motiva, a pronađena je na svim ispitanim ploham u sondi. Zatečena je u relativno dobrom stanju čitljivog motiva, ali stanjenoga površinskog slikanog

sloja, koji je najvjerojatnije dijelom uklonjen u prvoj povijesnoj obnovi, u kojoj je izveden polikromni dekorativni nalič smeđih i crvenih tonova, čiji motiv nije razjašnjen. Vjerojatno se radilo o jednostavnom polikromnom naliču s bordurama.

Zatečeni nalič je dvo-bojni, svjetlonarančaste i bijele boje, a izveden je na debljem sloju bijele glet mase.

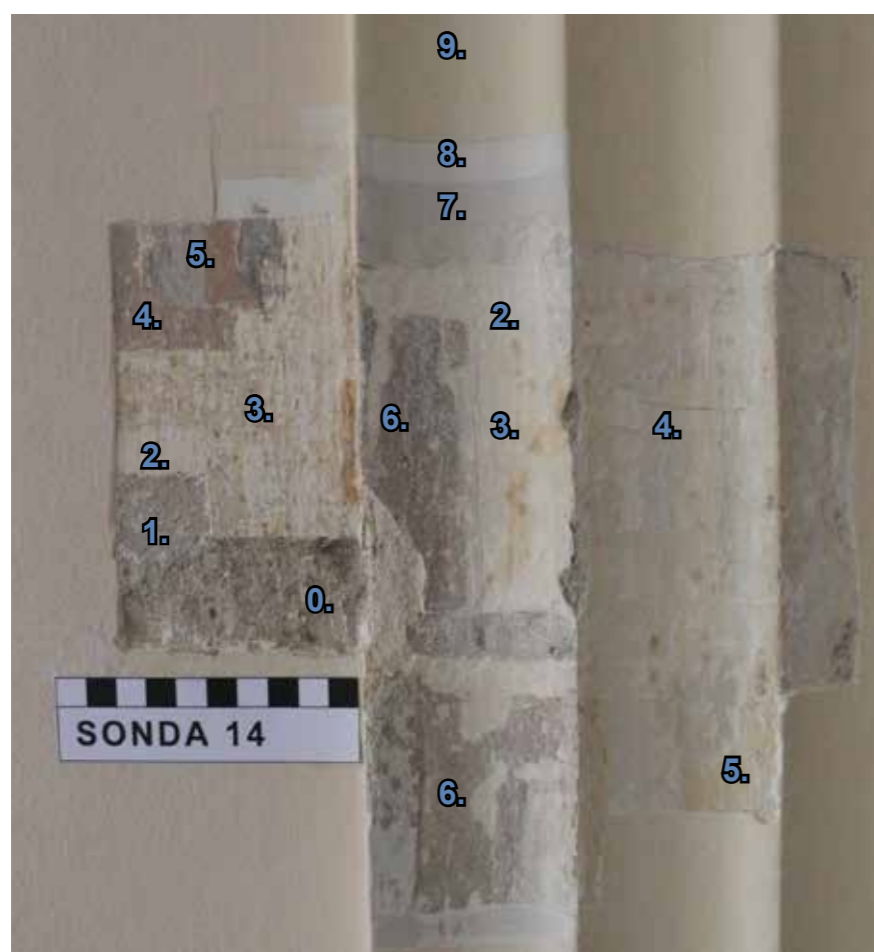
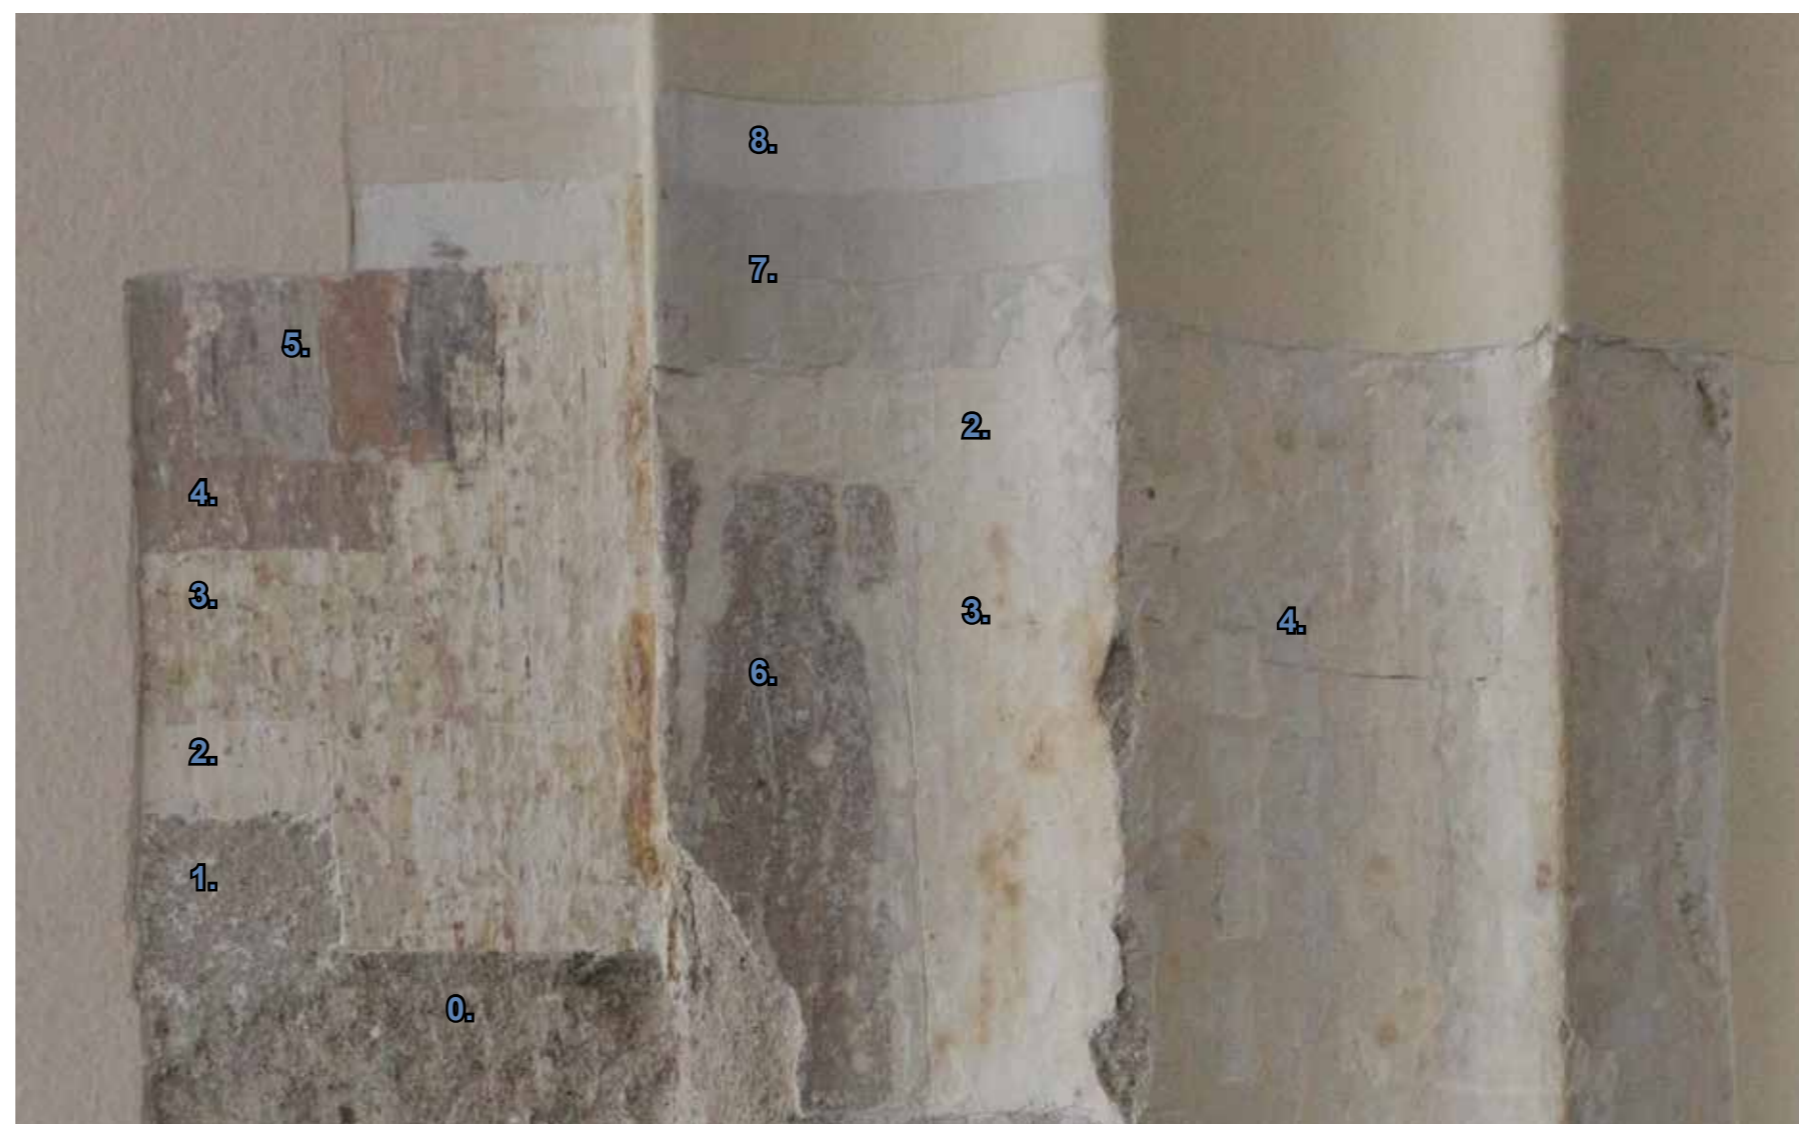
Sonda 14 otvorena je na pilastru sjevernog zida ulaznog predvorja prizemlja. Sondom je obuhvaćeno tijelo pilastra i ravna zidna ploha neposredno pokraj.

Izvorna žbuka izvedena je u dva sloja. Podložna žbuka punjena je kamenim agregatom riječnog podrijetla, granu-

lacije 0 do 0,5 cm, a završna žbuka istoga sastava sadrži sitniji riječni pijesak, granulacije 0 do 0,1 cm. Površina je dodatno zaglađena nanosom vapnenog bjelila. Izvorni dekorativni oslik na ravnoj zidnoj plohi izveden je marmorizacijom točkastog uzorka crvenih i smeđih tonova na svjetložutom podsliku, dok je tijelo pilastra u istom sloju najvjerojatnije izvedeno monokromno svjetlosmeđom bojom tankog nanosa i lazurnog karaktera. Izvorni oslik zatečen je u izrazito lošem stanju s oštećenjima slikanog sloja i žbuknog nosioca. Degradiran je nanosima naliča recentnijih obnova.

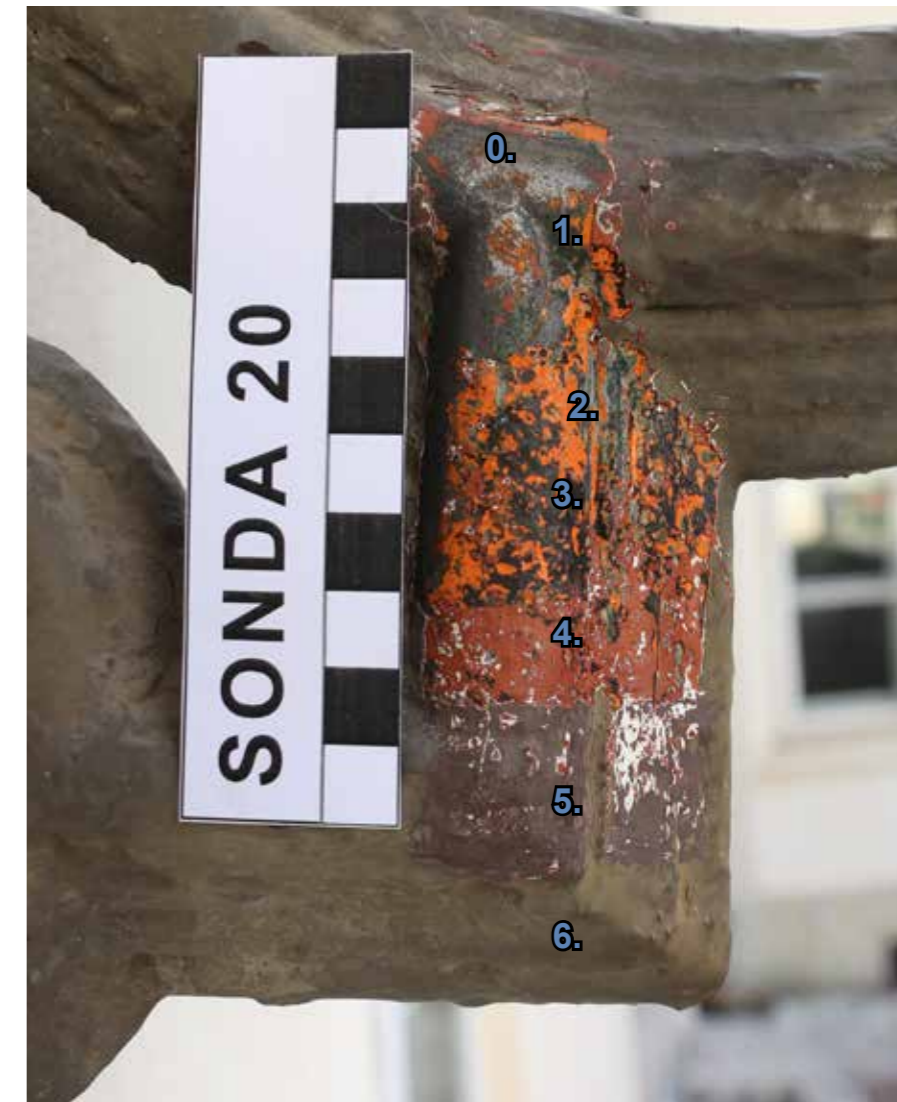
SONDA 20

Sonda 20 otvorena je na ukasnom metalnom nosaču rasvjete na južnom dijelu rizalita u zoni prizemlja na zapadnom pročelju.

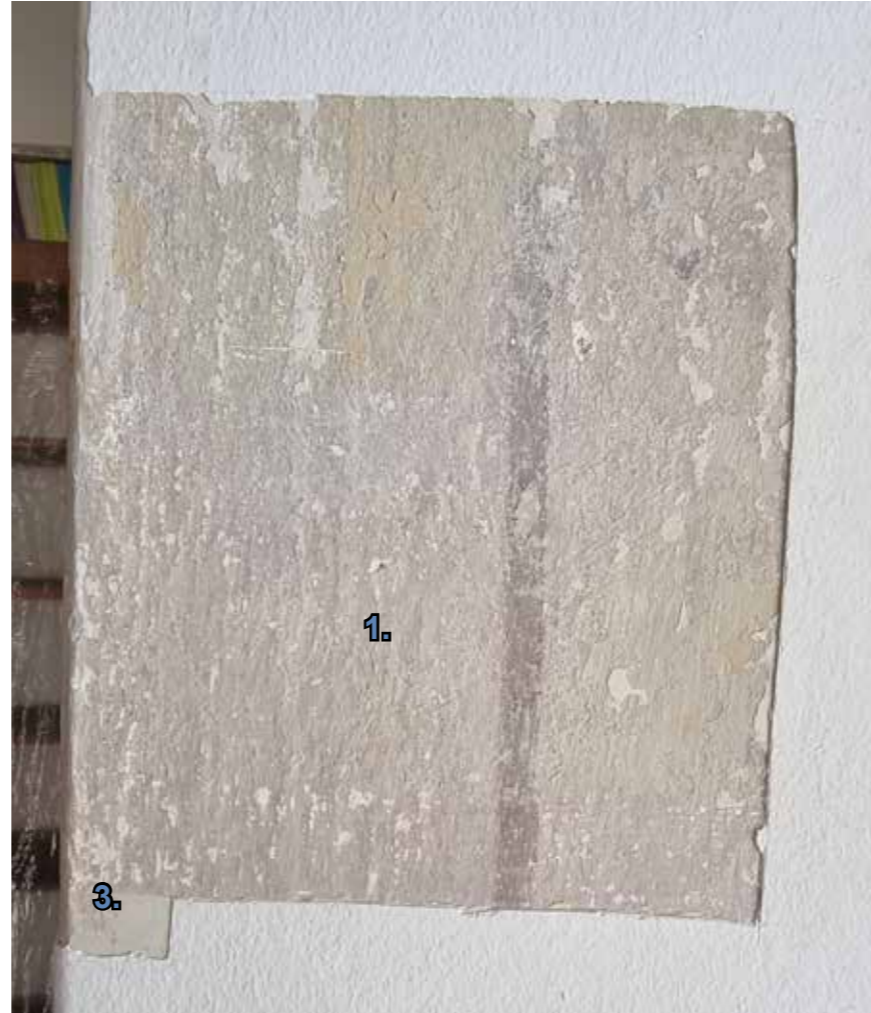
boje nešto toplijeg tona sa šablonski izvedenim ponavljajućim cvjetnim motivom žute boje. Na toj je poziciji izvorni oslik zatečen u dosta lošem stanju; površina je oštećena i motiv nije posve razjašnjen.

U prvoj povijesnoj obnovi izveden je polikromni dekorativni oslik, koji kompozicijom i koloritom ne prati izvorni oslik. Na podsluku svjetlosmeđe boje šablonski je izveden

ponavljajući geometrijski motiv svjetloplave i tamnoplave boje. Zatečen je u lošem stanju, oštećenog slikanog sloja, ali čitljivog motiva.

U drugoj povijesnoj obnovi izveden je polikromni dekorativni oslik zelenih biljnih motiva na podsluku svjetložute boje. Motiv nije potpuno istražen. Zatečen je u lošem stanju, loše adhezije s podlogom, odvaja se i trusi.

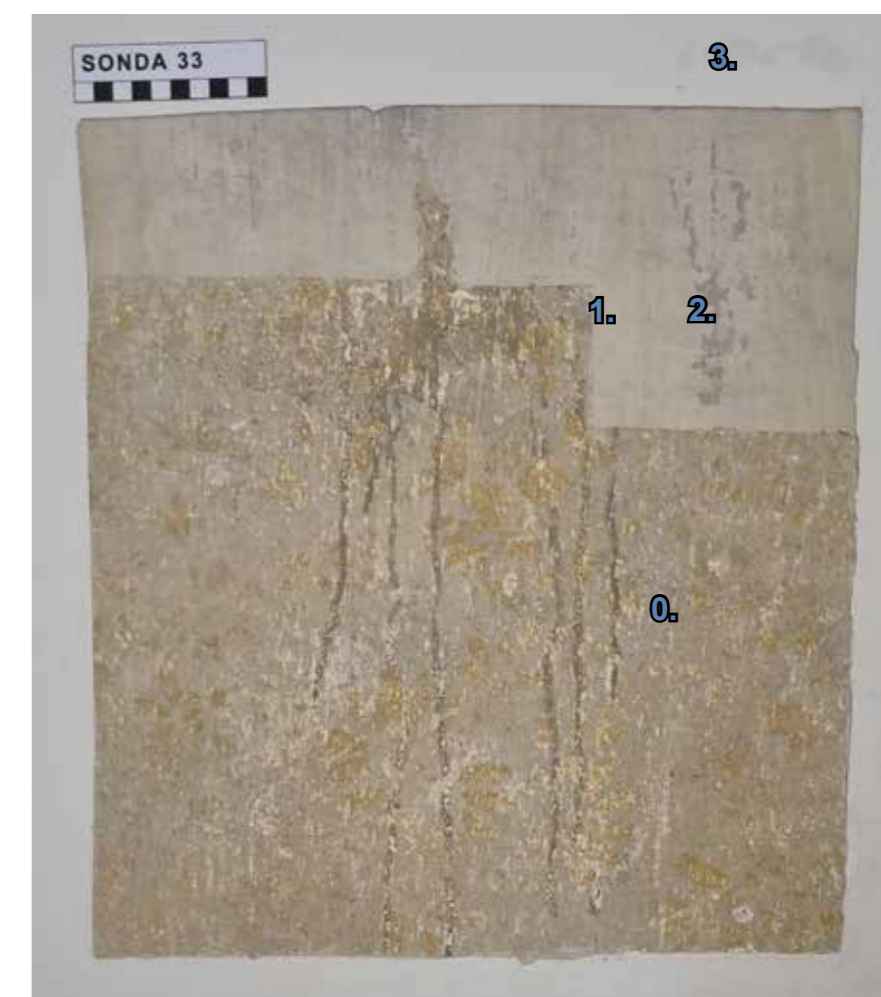
SONDA 33

Sonda 33 otvorena je na zapadnom zidu krajnje zapadne prostorije južnog krila na prvom katu. U sondi je prikazan izvorni polikromni dekorativni oslik izveden u vapnenoj tehnici. Na podsliku sive boje toplijeg tona šablonama je izveden cvjetni motiv žute boje. Zatečen je u dobrom stanju, očuvanog i čitljivog motiva. Površinski sadrži prljavštinu i nečistoće nastale nanošenjem naknadnih ličenih slojeva. U središnjem dijelu sonde vidljivo je oštećenje od boje nepoznatog sastava; moguće je da se radi o tinti. Oslík se može rekonstruirati ili restituirati nakon uklanjanja naknadnih povijesnih naliča kako bi se utvrdila cjelovita likovna kompozicija sa svim detaljima. U recentnijoj obnovi zidna ploha sanirana je slojem glet mase svjetložutog obojenja s pripadajućim monokromnim naličem sive boje, dok je u posljednjoj obnovi izveden zatečeni nalič bijele boje.

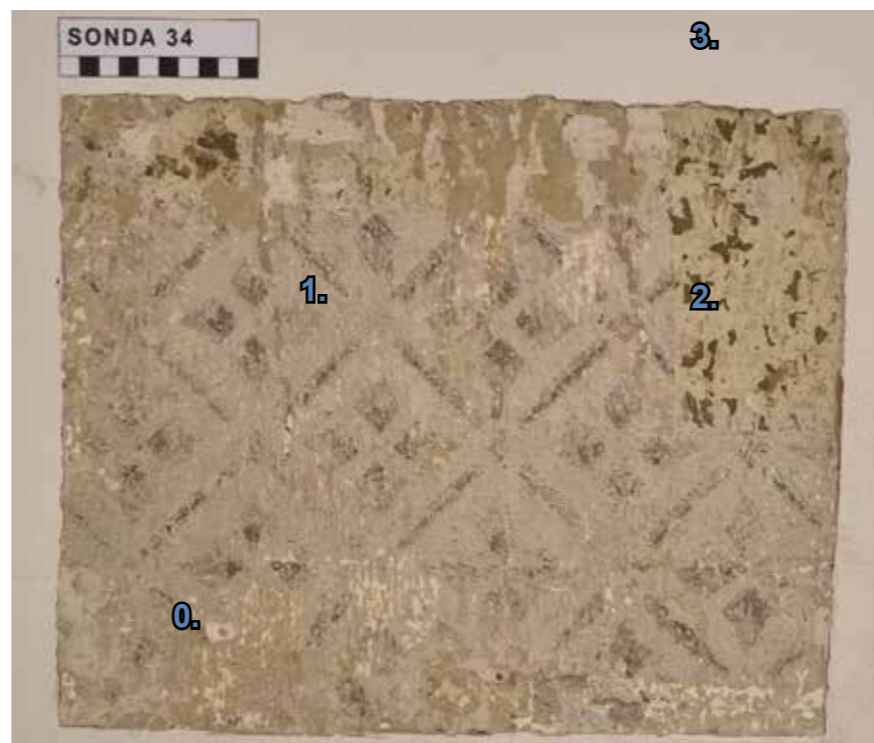
Sonda 34 otvorena je na sjevernom zidu krajnje zapadne prostorije južnog krila na prvom katu. U sondi je pronađen izvorni dekorativni oslik izrazito oštećene površine te su prikazani dekorativni oslici prethodnih povijesnih obnova.

Polikromni dekorativni oslik prve povijesne obnove ne prati izvornik ni koloritom ni kompozicijom. Na podsliku svjetlosmeđe boje šablonski je izveden geometrijski motiv svjetloplave i tamnoplave boje. Zatečen je u relativno dobrom stanju, površinski oštećenog slikanog sloja, ali čitljivog motiva.

Polikromni dekorativni oslik druge povijesne obnove, biljnog motiva tamnozeleno boje, izveden je na svjetložutom podsliku. Zatečen je u izrazito lošem stanju, stanjene površine i loše adhezi je s podlogom.

Slojevi recentnijih obnova nisu posebno razlistani, a u posljednjoj obnovi izveden je zatečeni nalič bijele boje.

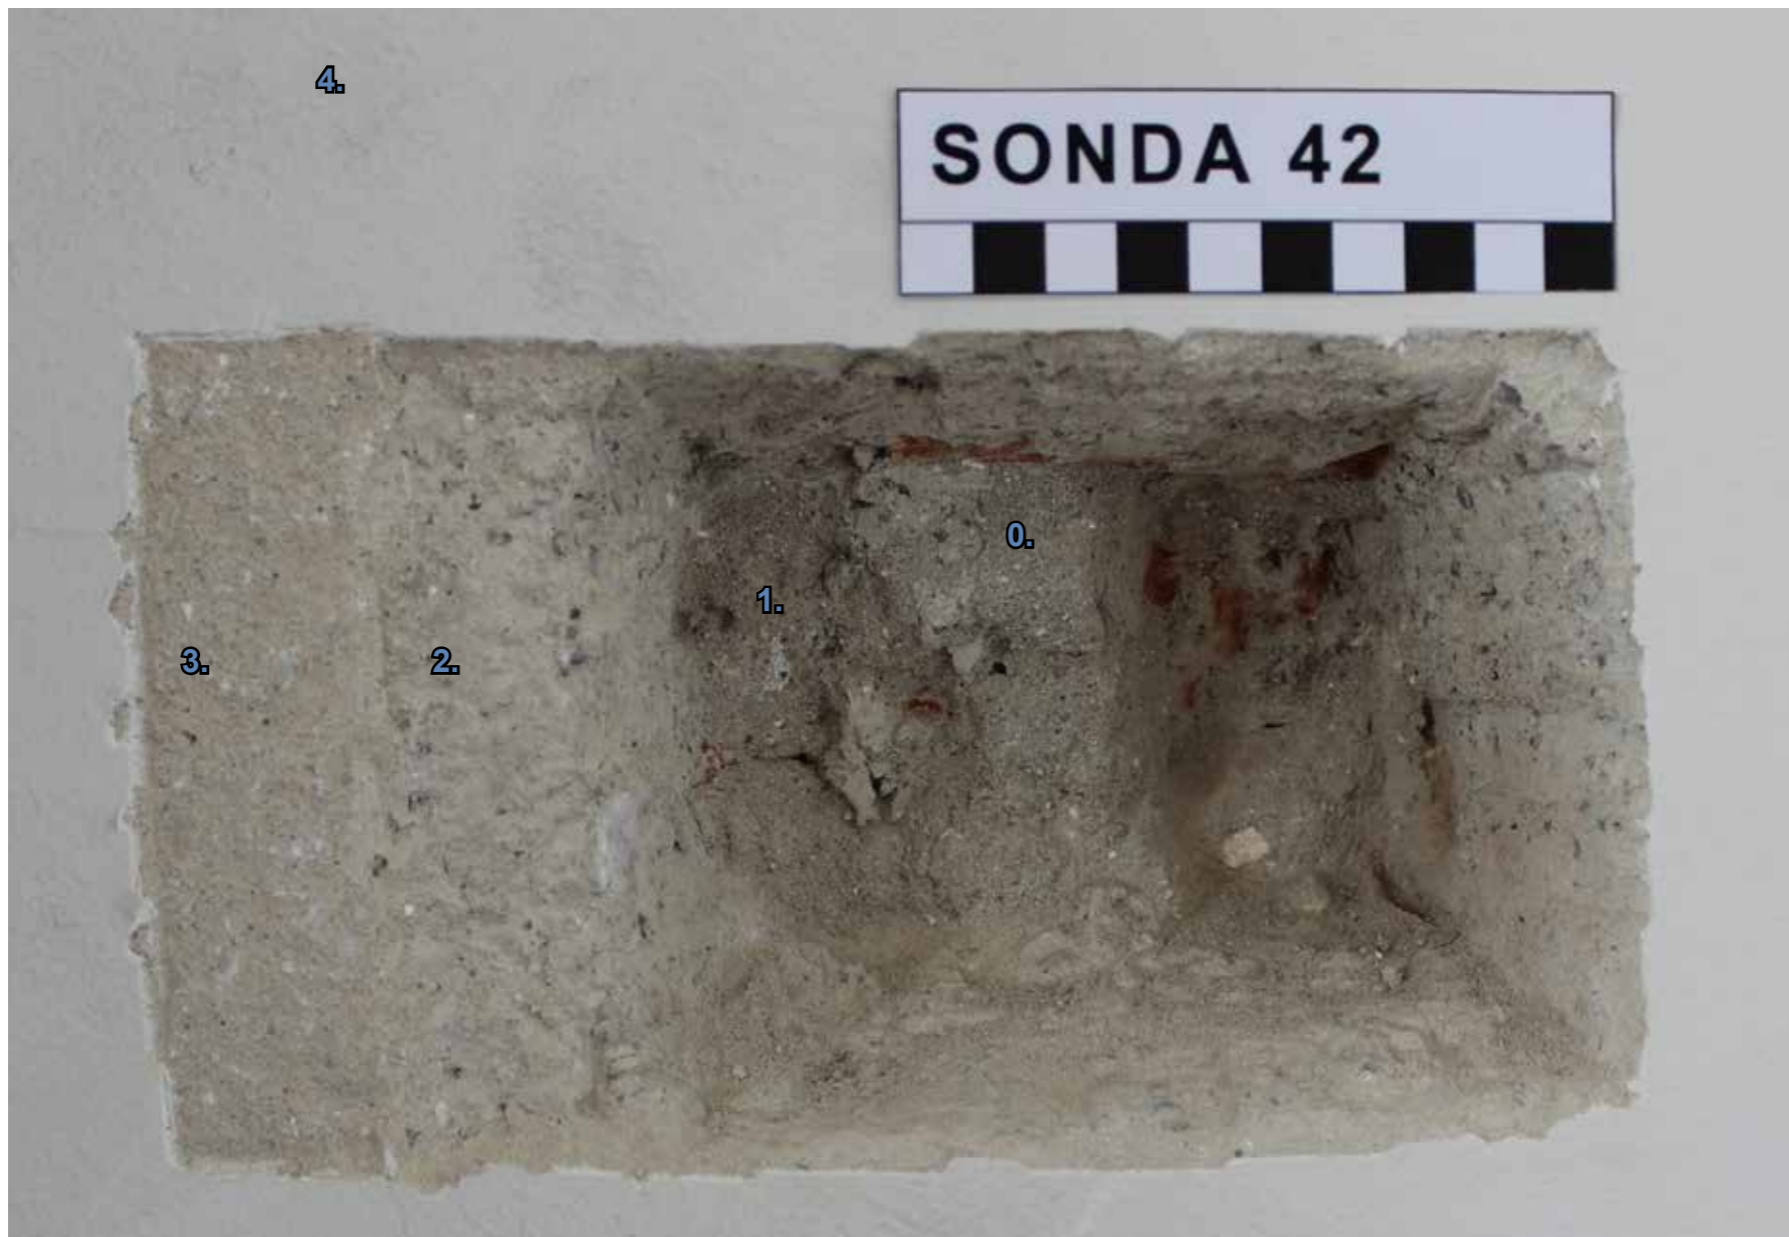
Sandom je istražen sokl izvornoga polikromnog dekorativnog oslika. U sondi je vidljiv sokl visine oko 20 cm ružičastog obojenja s razdjelnom bordurom širine 1 cm i bijele boje. Oslik je zatečen u dosta lošem stanju, oštećene i pohabane površine. Površinski je dodatno oštećen nanošenjem naknadnih slikanih i ličenih slojeva, koji su ušli u poroznu strukturu oštećenog oslika i izvorne žbuke.

U sondi su otkrivena još tri slikana sokla koji su dio izvedenih polikromnih dekorativnih oslika nekoliko povijesnih obnova (oni su smeđe, svjetlozelene i narančaste boje).

Zatečeni nalič je bijele boje.

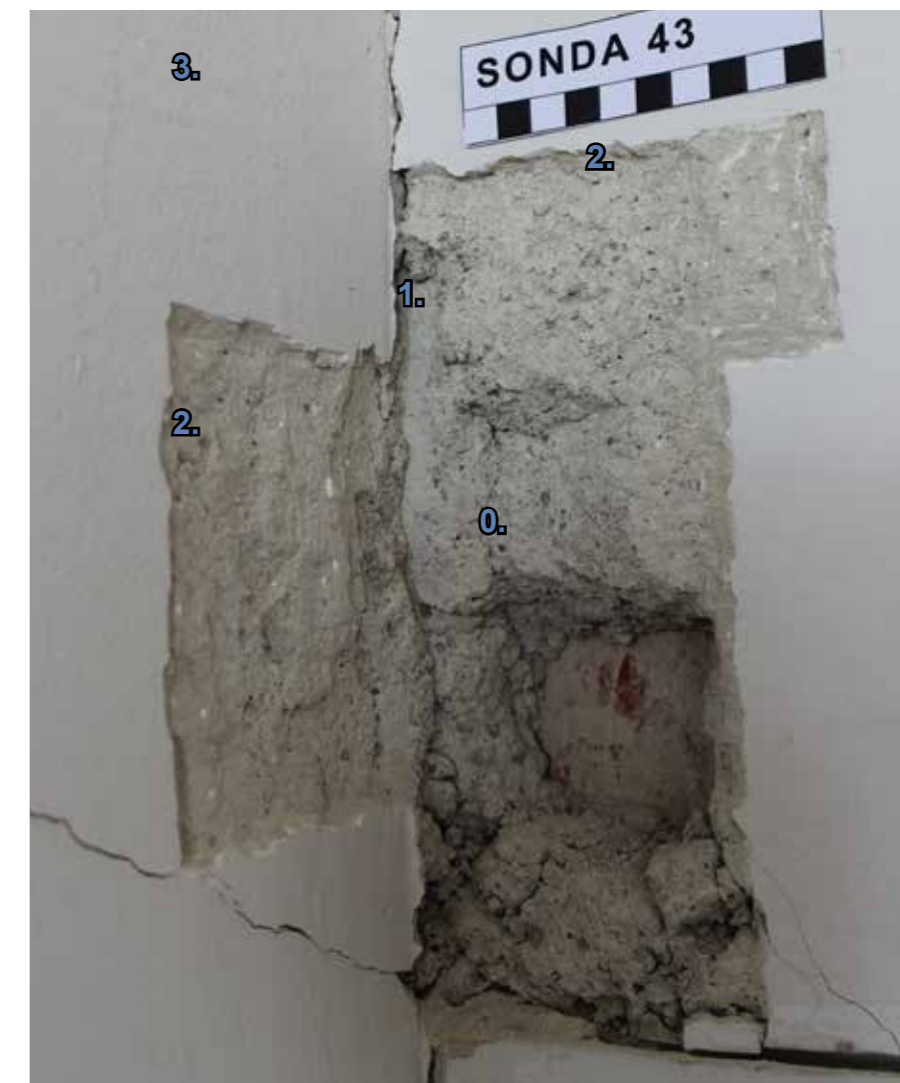
Na izvornoj opečnoj građi pronađeni su žbukani i ličeni slojevi posljednje povijesne obnove. Vapneno-cementna žbuka posljednje povijesne obnove izvedena je u dva sloja. Sloj podložne žbuke punjen je miješanim kamenim agregatom, granulacije 0 do 0,5 cm, debljine nanosa 4 cm. Završni sloj žbuke punjen je agregatom riječnog podrijetla, granulacije 0 do 0,2 cm i debljine nanosa 0,5 cm. Zatečeni nalič je bijele boje.

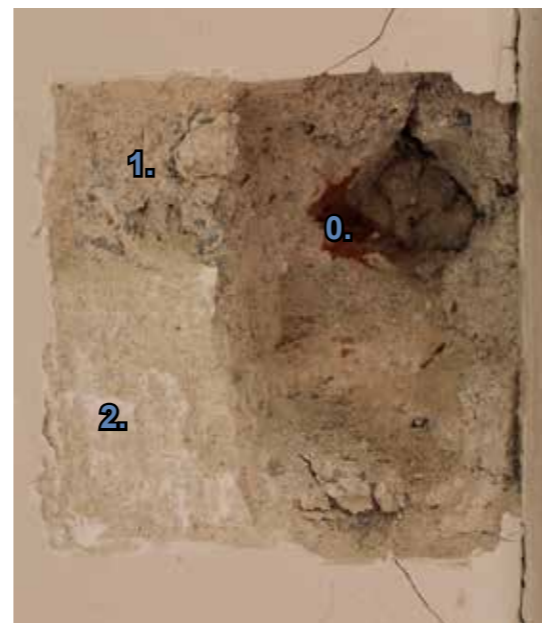
SONDA 44

Sonda 44 otvorena je na sjevernom zidu istočnog salona kata. Dodatak sonde otvoren je na istočnom zidu iste prostorije.

Na izvornoj opečnoj građi pronađeni su žbukani i ličeni slojevi posljednje povijesne obnove. Vapneno-cementna žbuka posljednje povijesne obnove izvedena je u dva sloja. Sloj podložne žbuke punjen je miješanim kamenim agregatom, granulacije 0 do 0,5 cm i debljine nanosa 3 cm. Završni sloj žbuke punjen je agregatom riječnog podrijetla, granulacije 0 do 0,2 cm, debljine nanosa 0,5 cm. Zatečeni nalič je bijele boje.

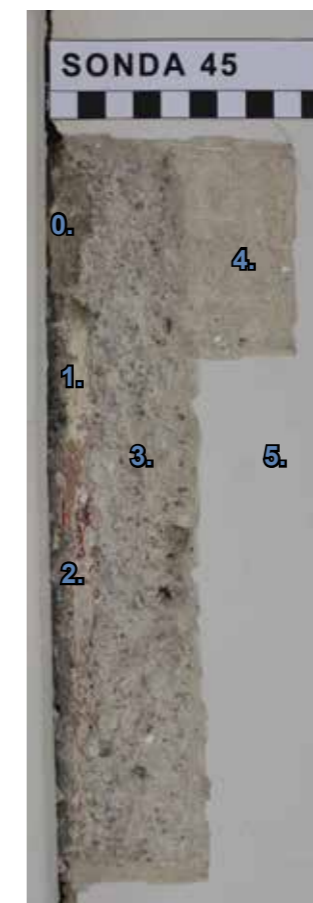
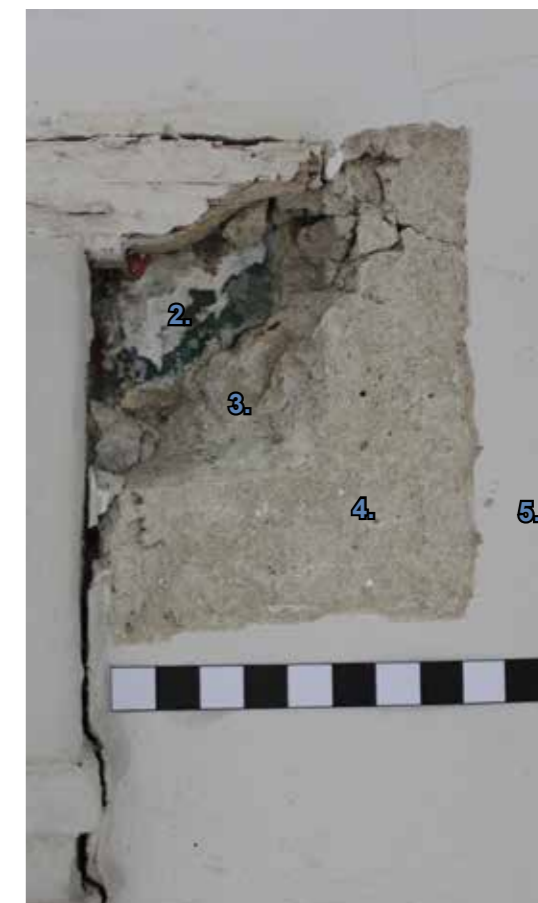
SONDA 45

Vapneno-cementna žbuka posljednje povijesne obnove izvedena je u dva sloja. Sloj podložne žbuke punjen je miješanim kamenim agregatom, granulacije 0 do 0,5 cm.

Završni sloj žbuke punjen je agregatom riječnog podrijetla, granulacije 0 do 0,2 cm i debljine nanosa 0,5 cm. Zatečeni nalič je bijele boje.
