# PROGRAM CJELOVITE OBNOVE POVIJESNE JEZGRE GRADA ZAGREBA

## BLOK 19

### KONZERVATORSKI MODEL

INSTITUT ZA POVIJEST UMJETNOSTI  
ZAGREB, ožujak 2021.

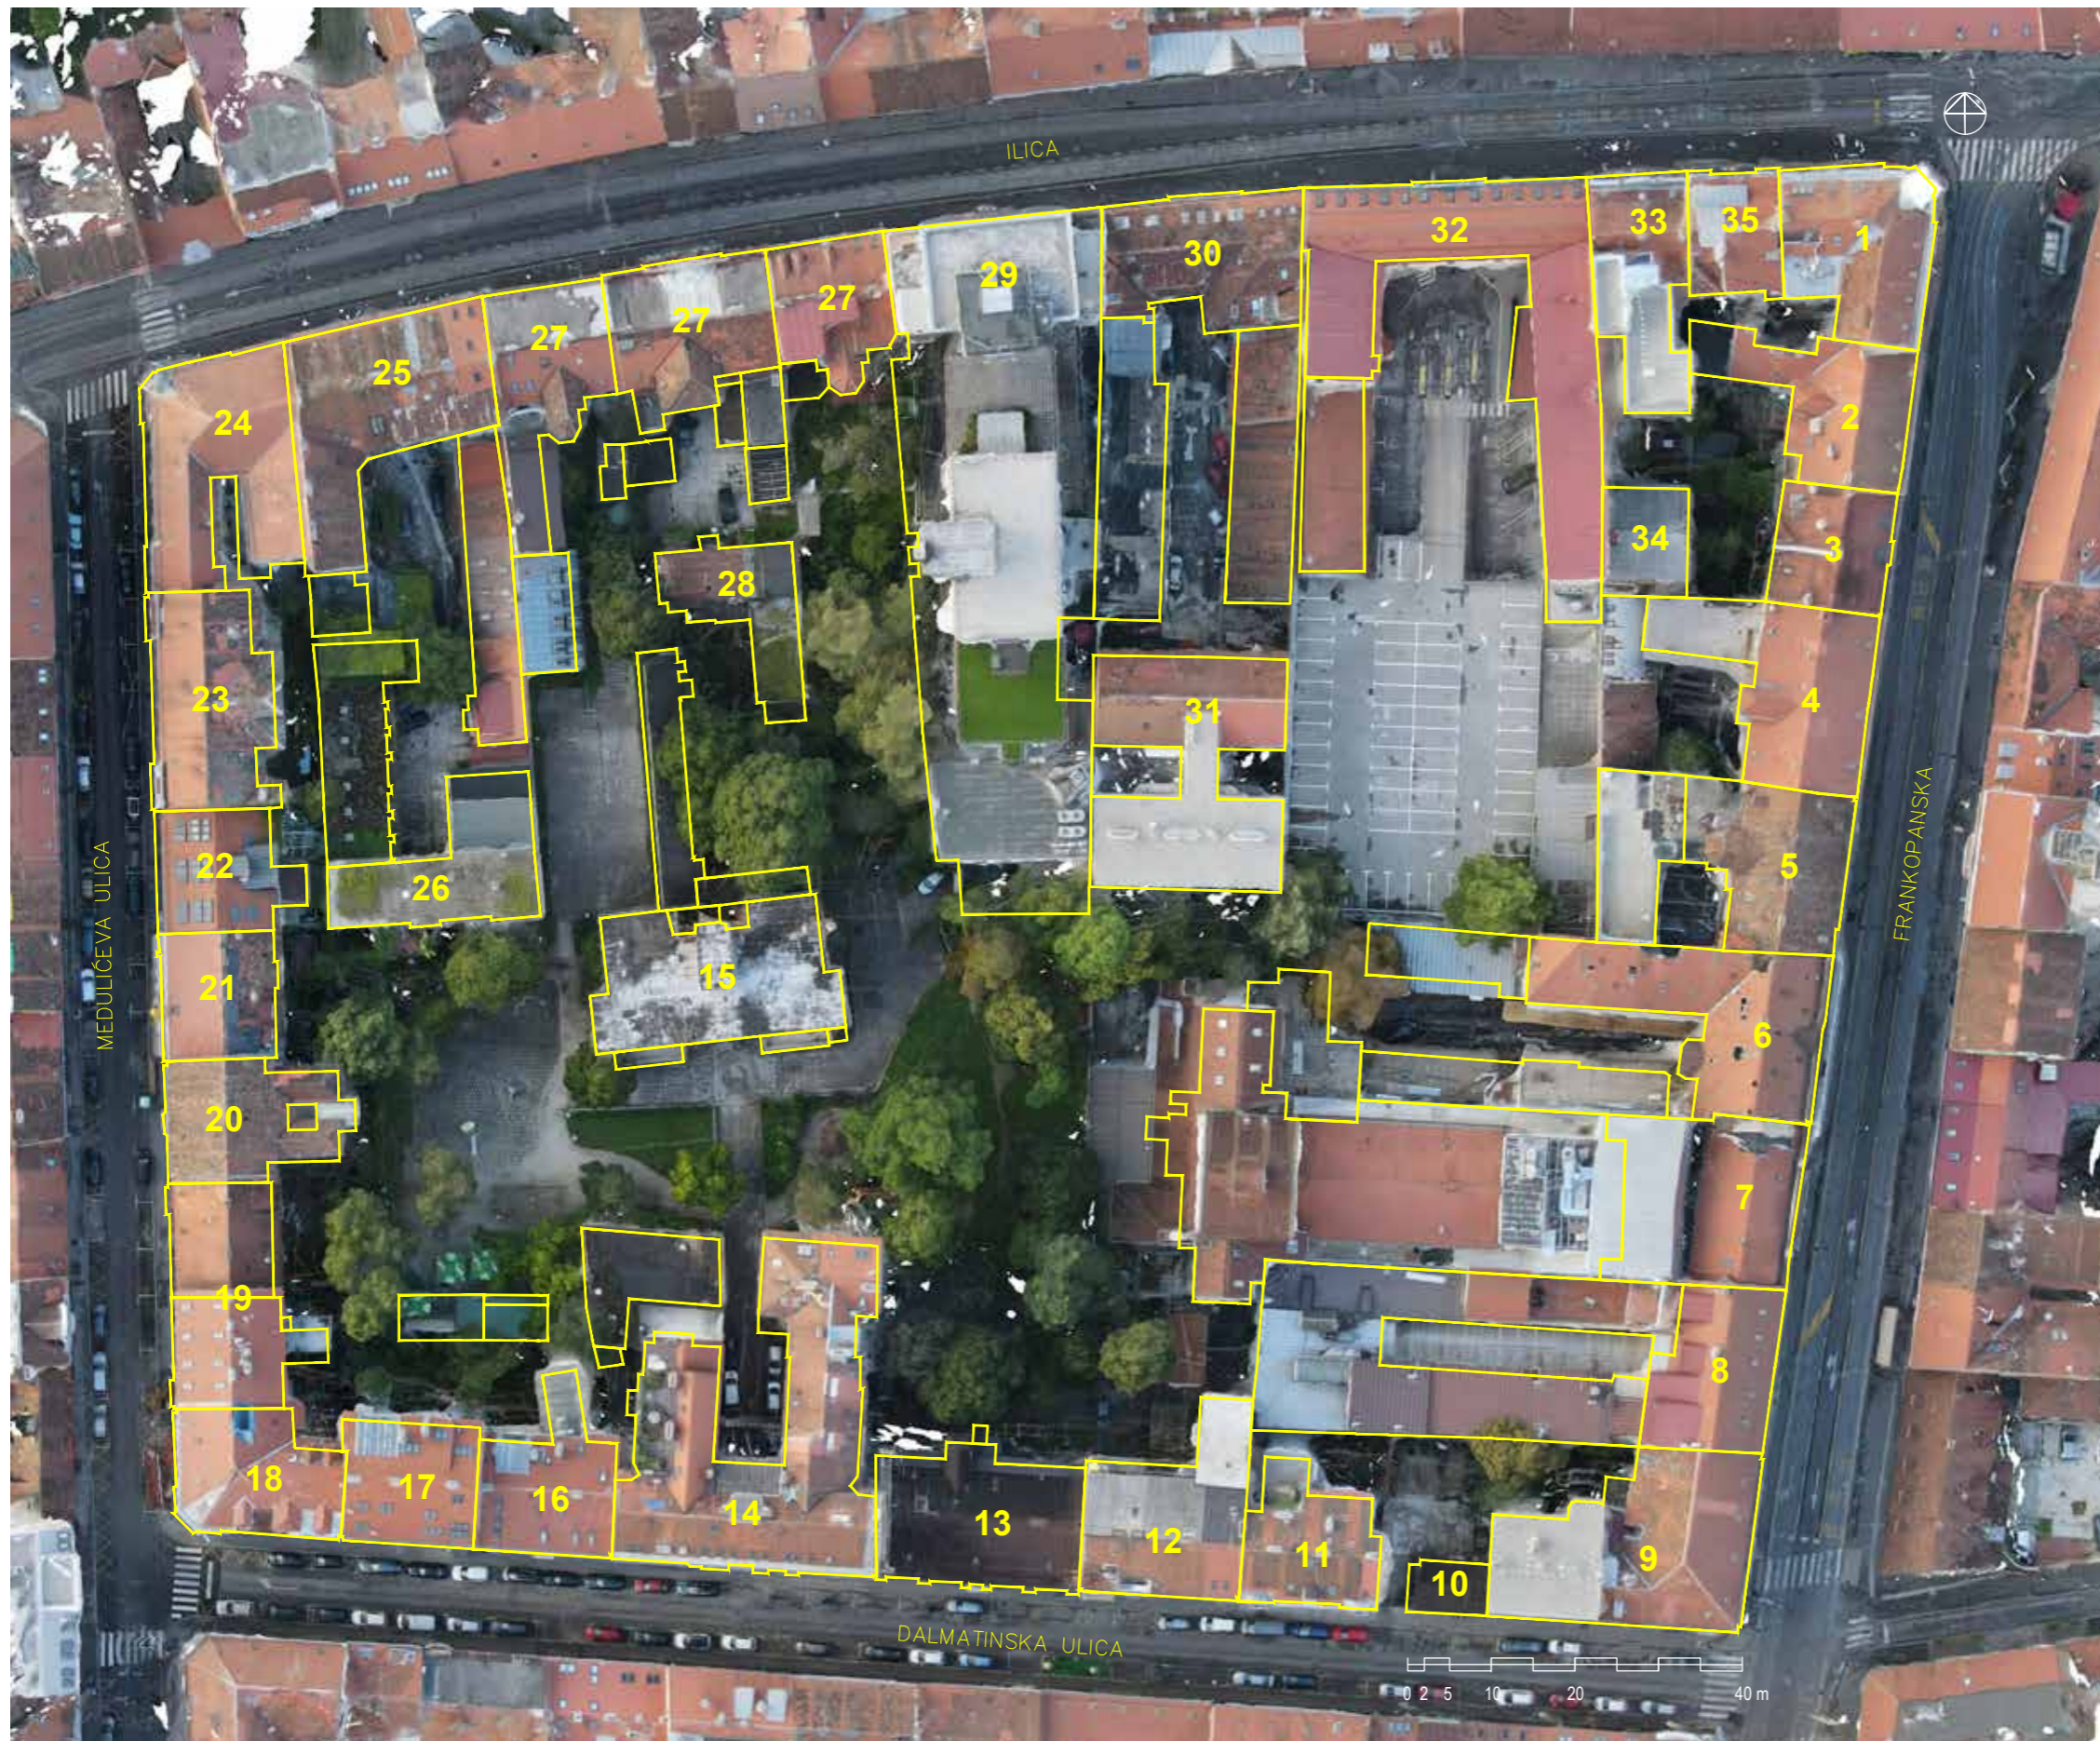
Blok 19 – ortofoto s  
označenim identifikacijskim  
brojevima i adresama kuća

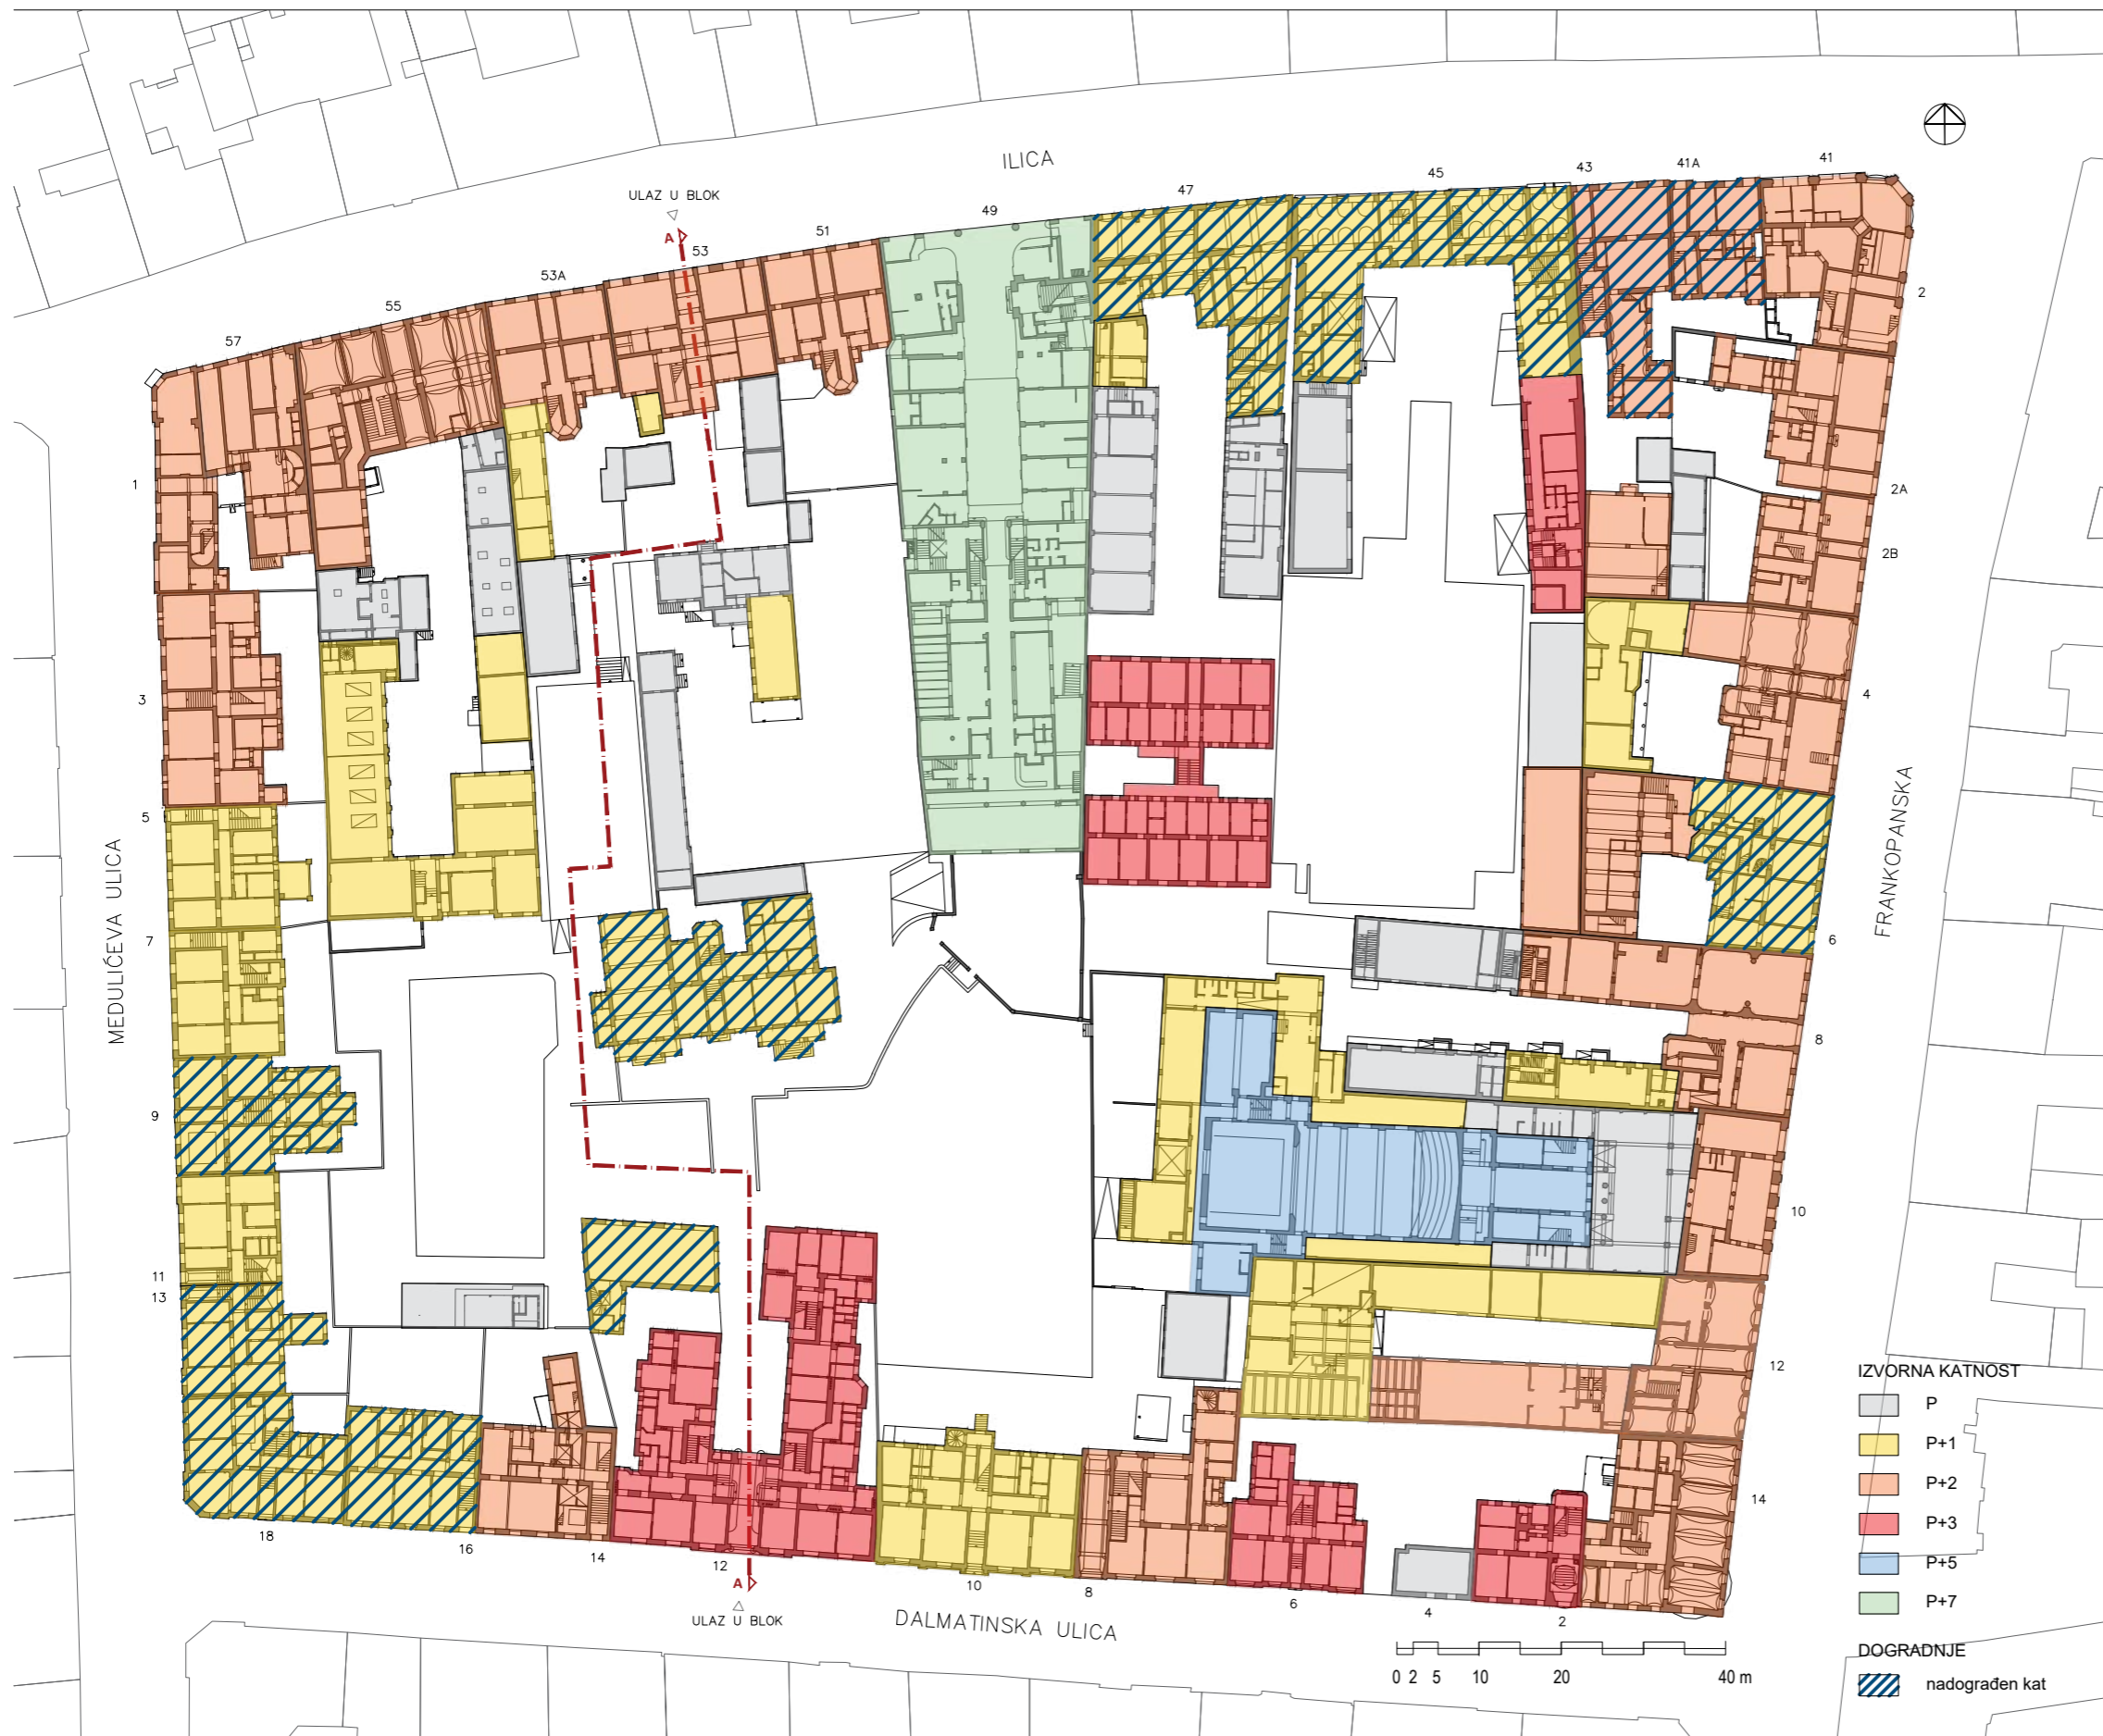
Blok 19 – karta visina izgradnje

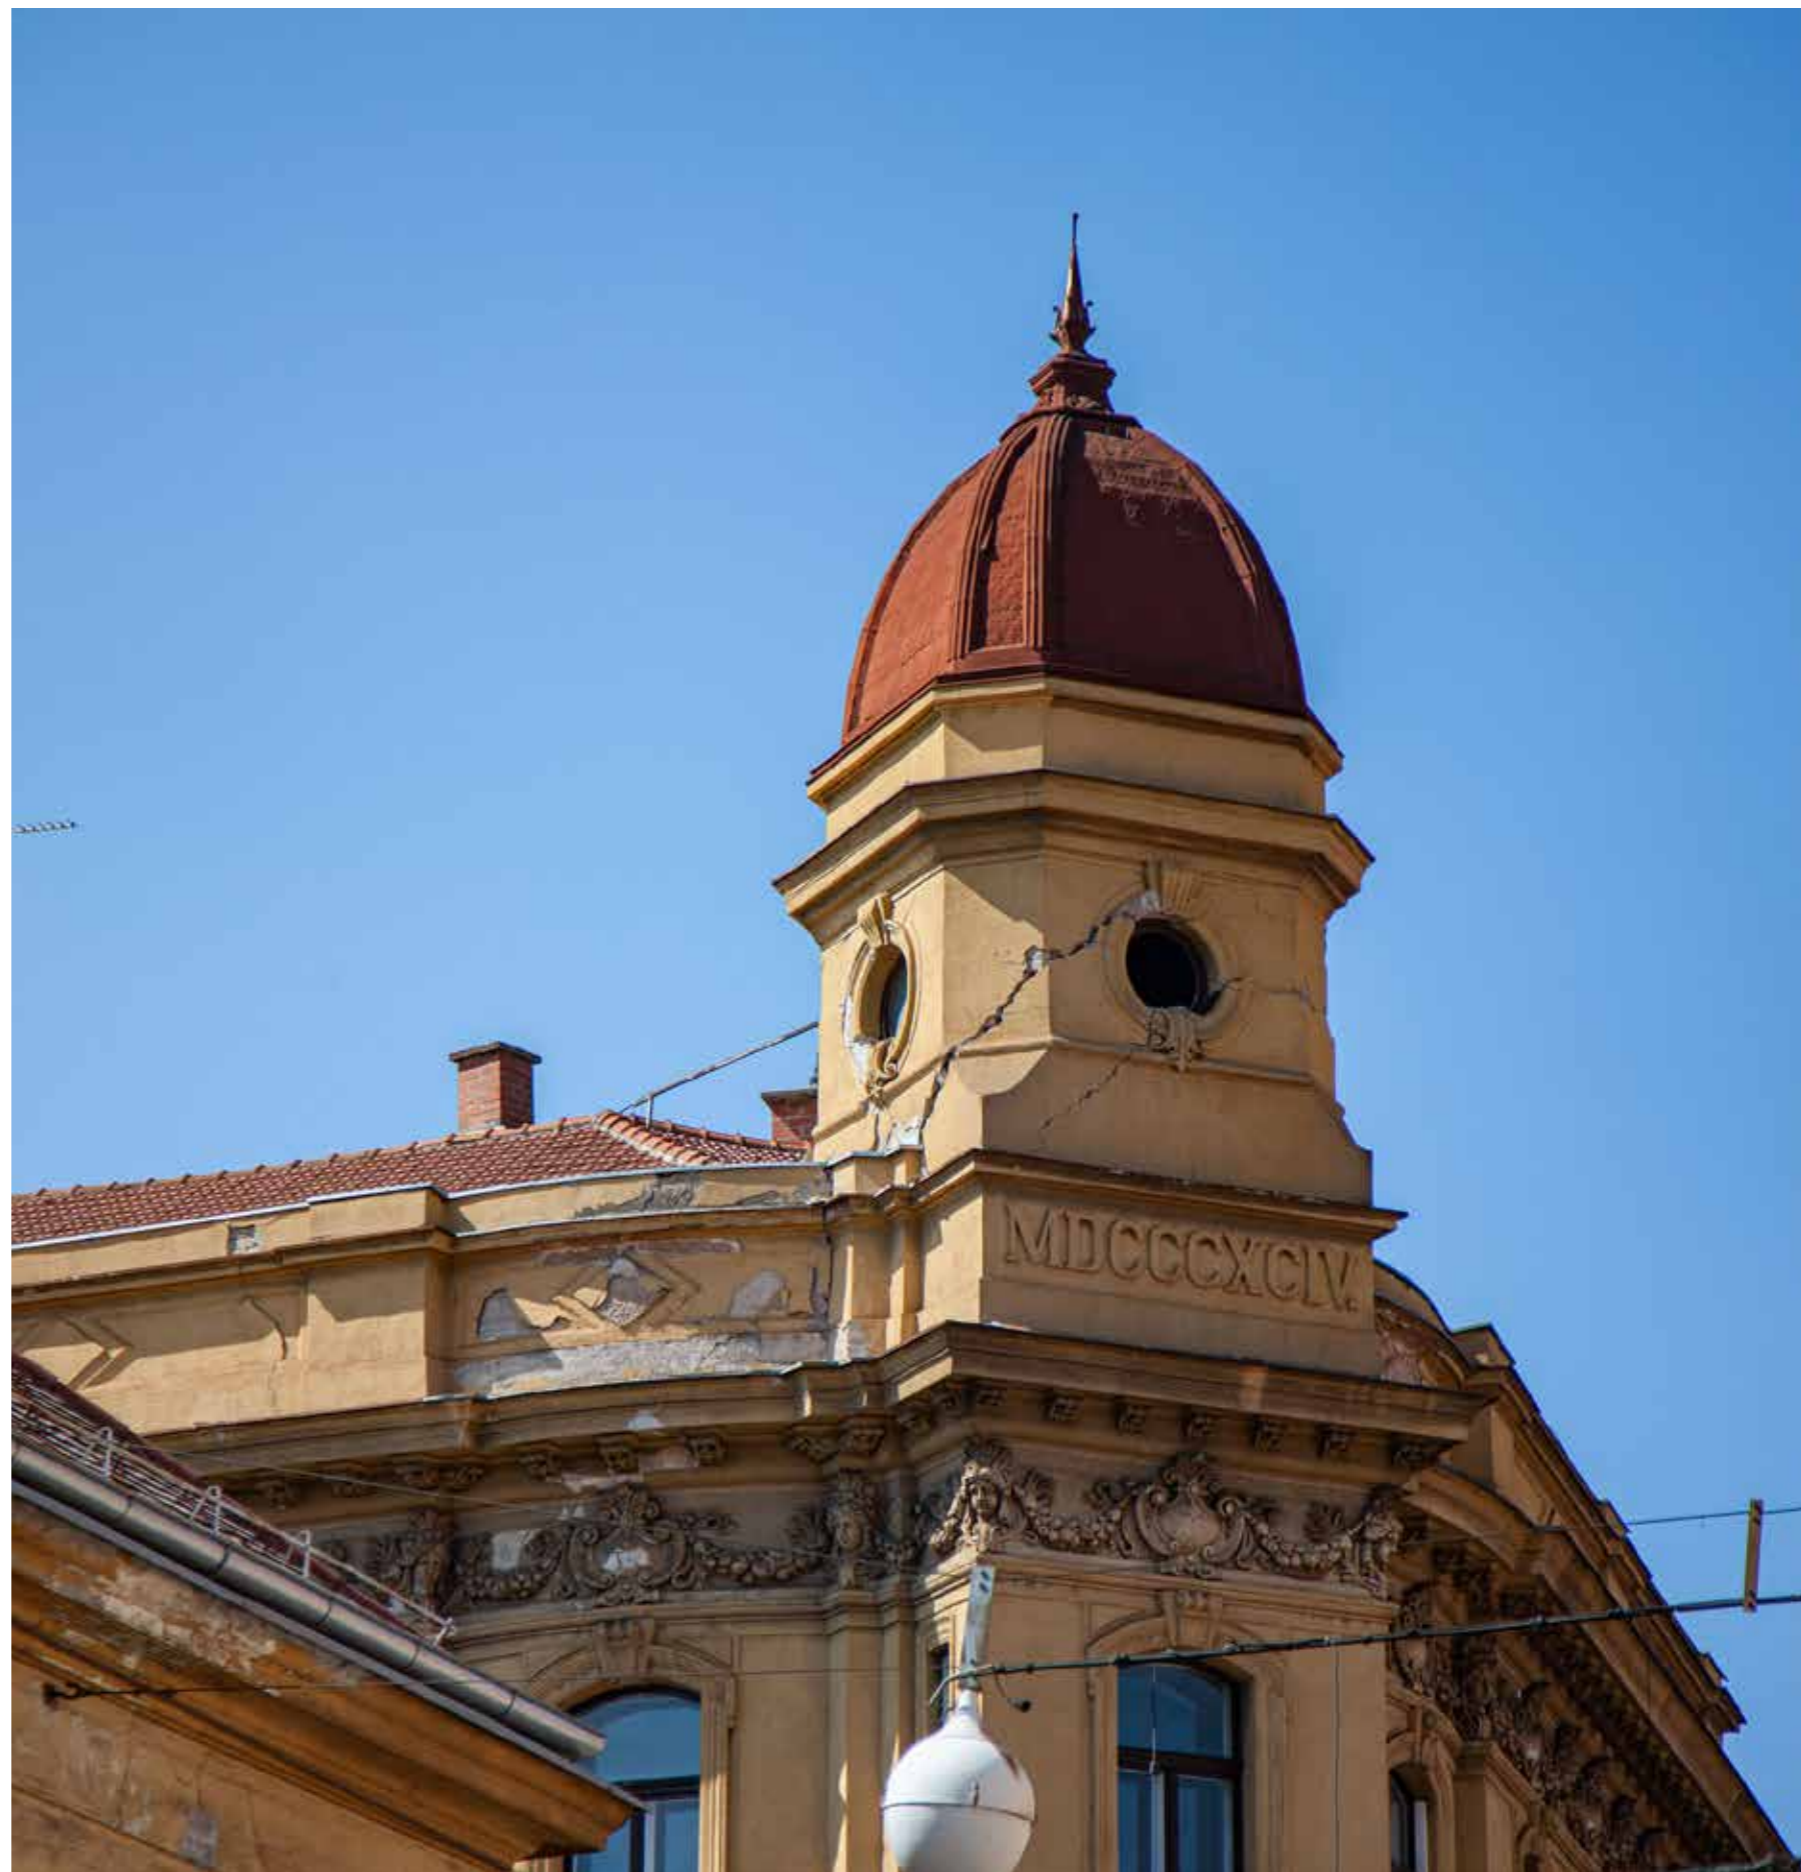
Kuća Hönigsberg, Frankopanska 2, ugaona kupola oštećena u potresu 22. ožujka 2020. i uklonjena nakon potresa 22. travnja

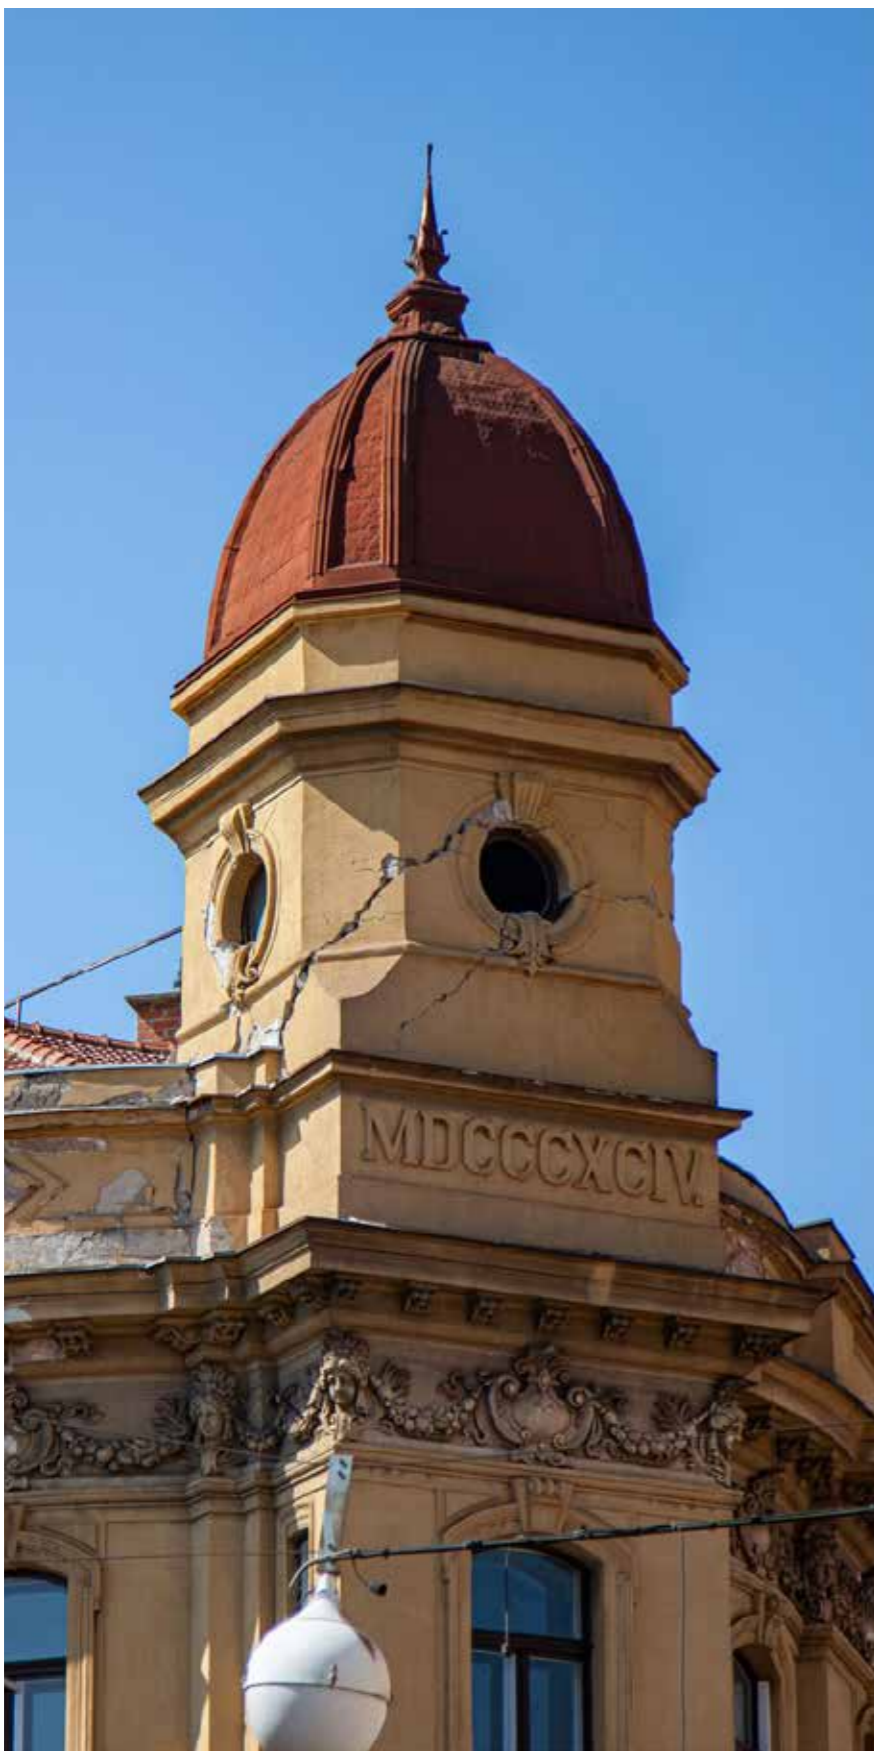
Ugaona kupola s oštećenjima nastalima u potresu 22. ožujka 2020., uklonjena nakon potresa 22. travnja

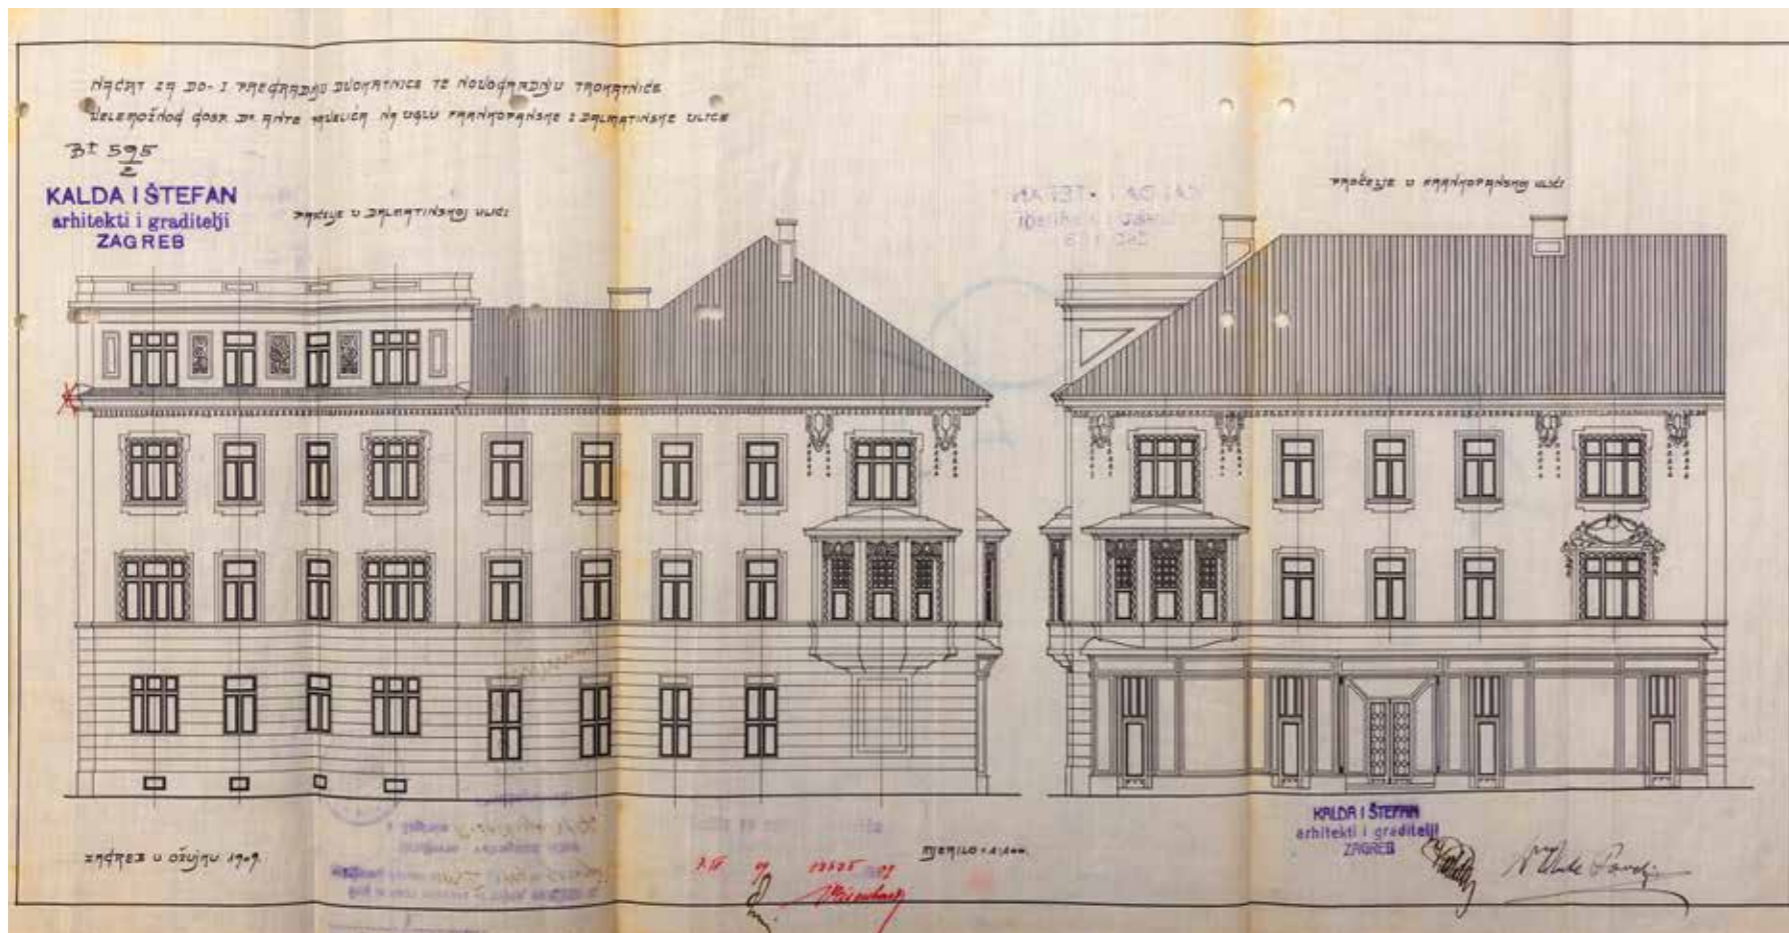
Kuća Pavelić, projekt, Lav Kalda 1909., južno i istočno pročelje, DAZ

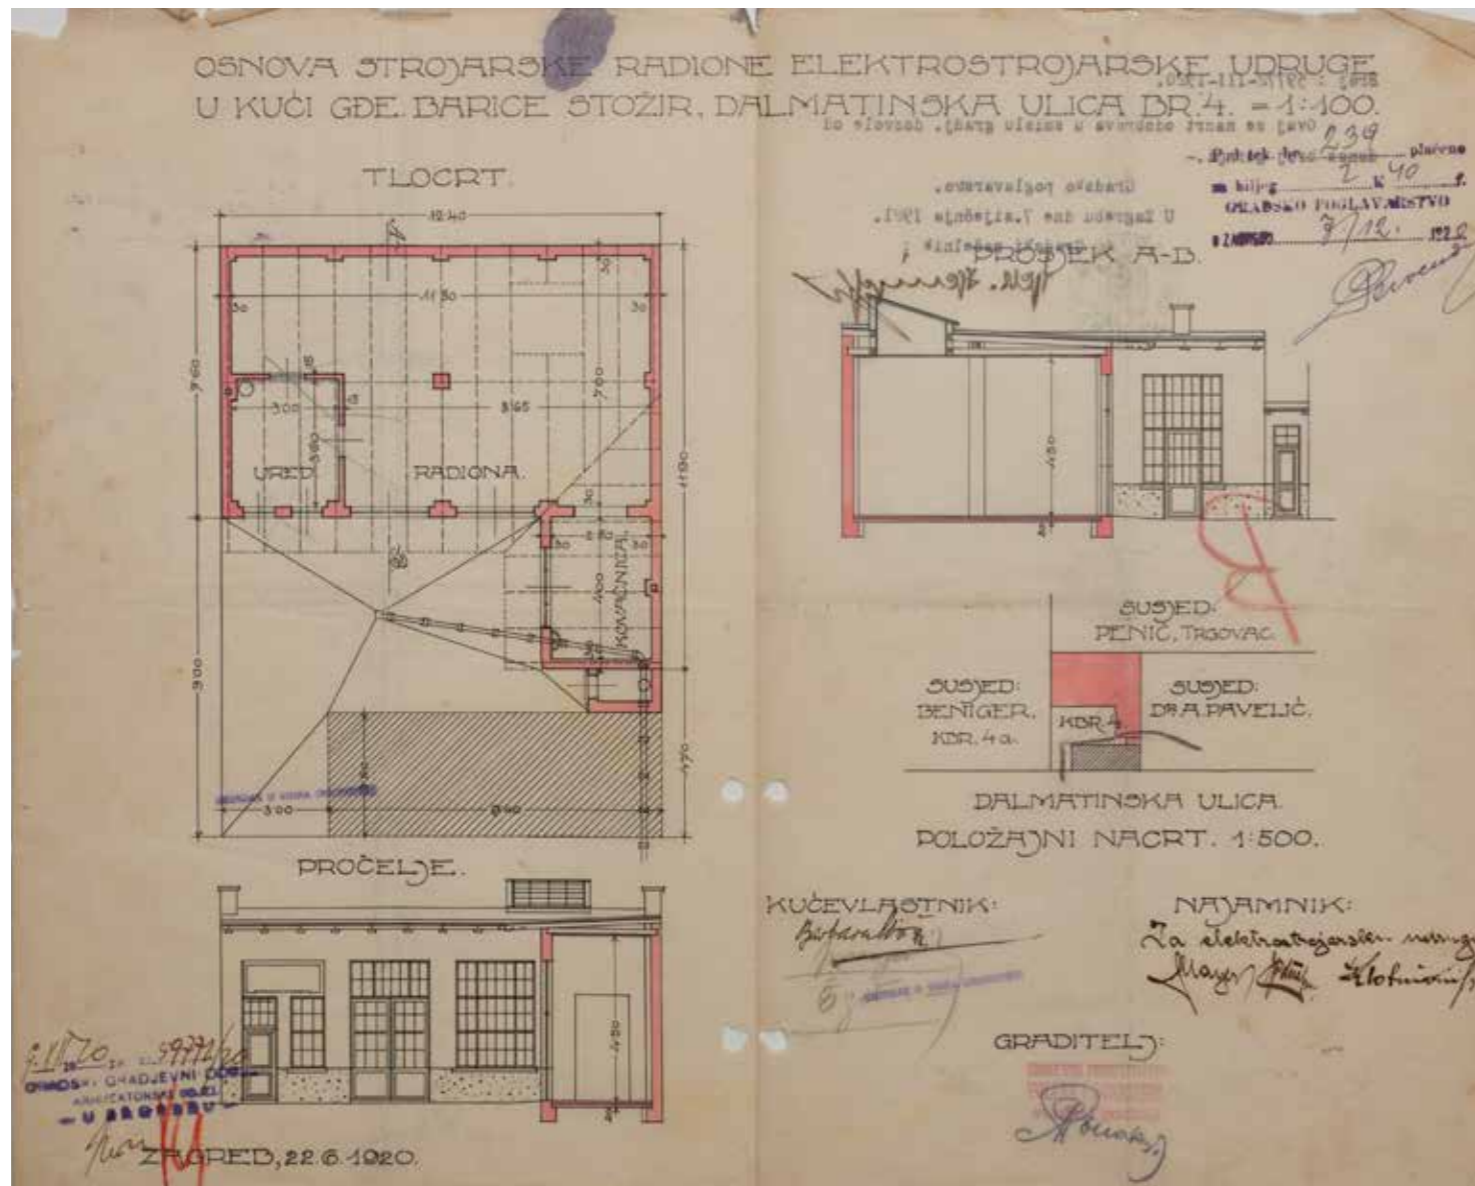
Zgrada je zidana od opeke. Konstrukcija krovišta je drvena.

Projekt elektrostrojarske radionice, 1920., DAZ

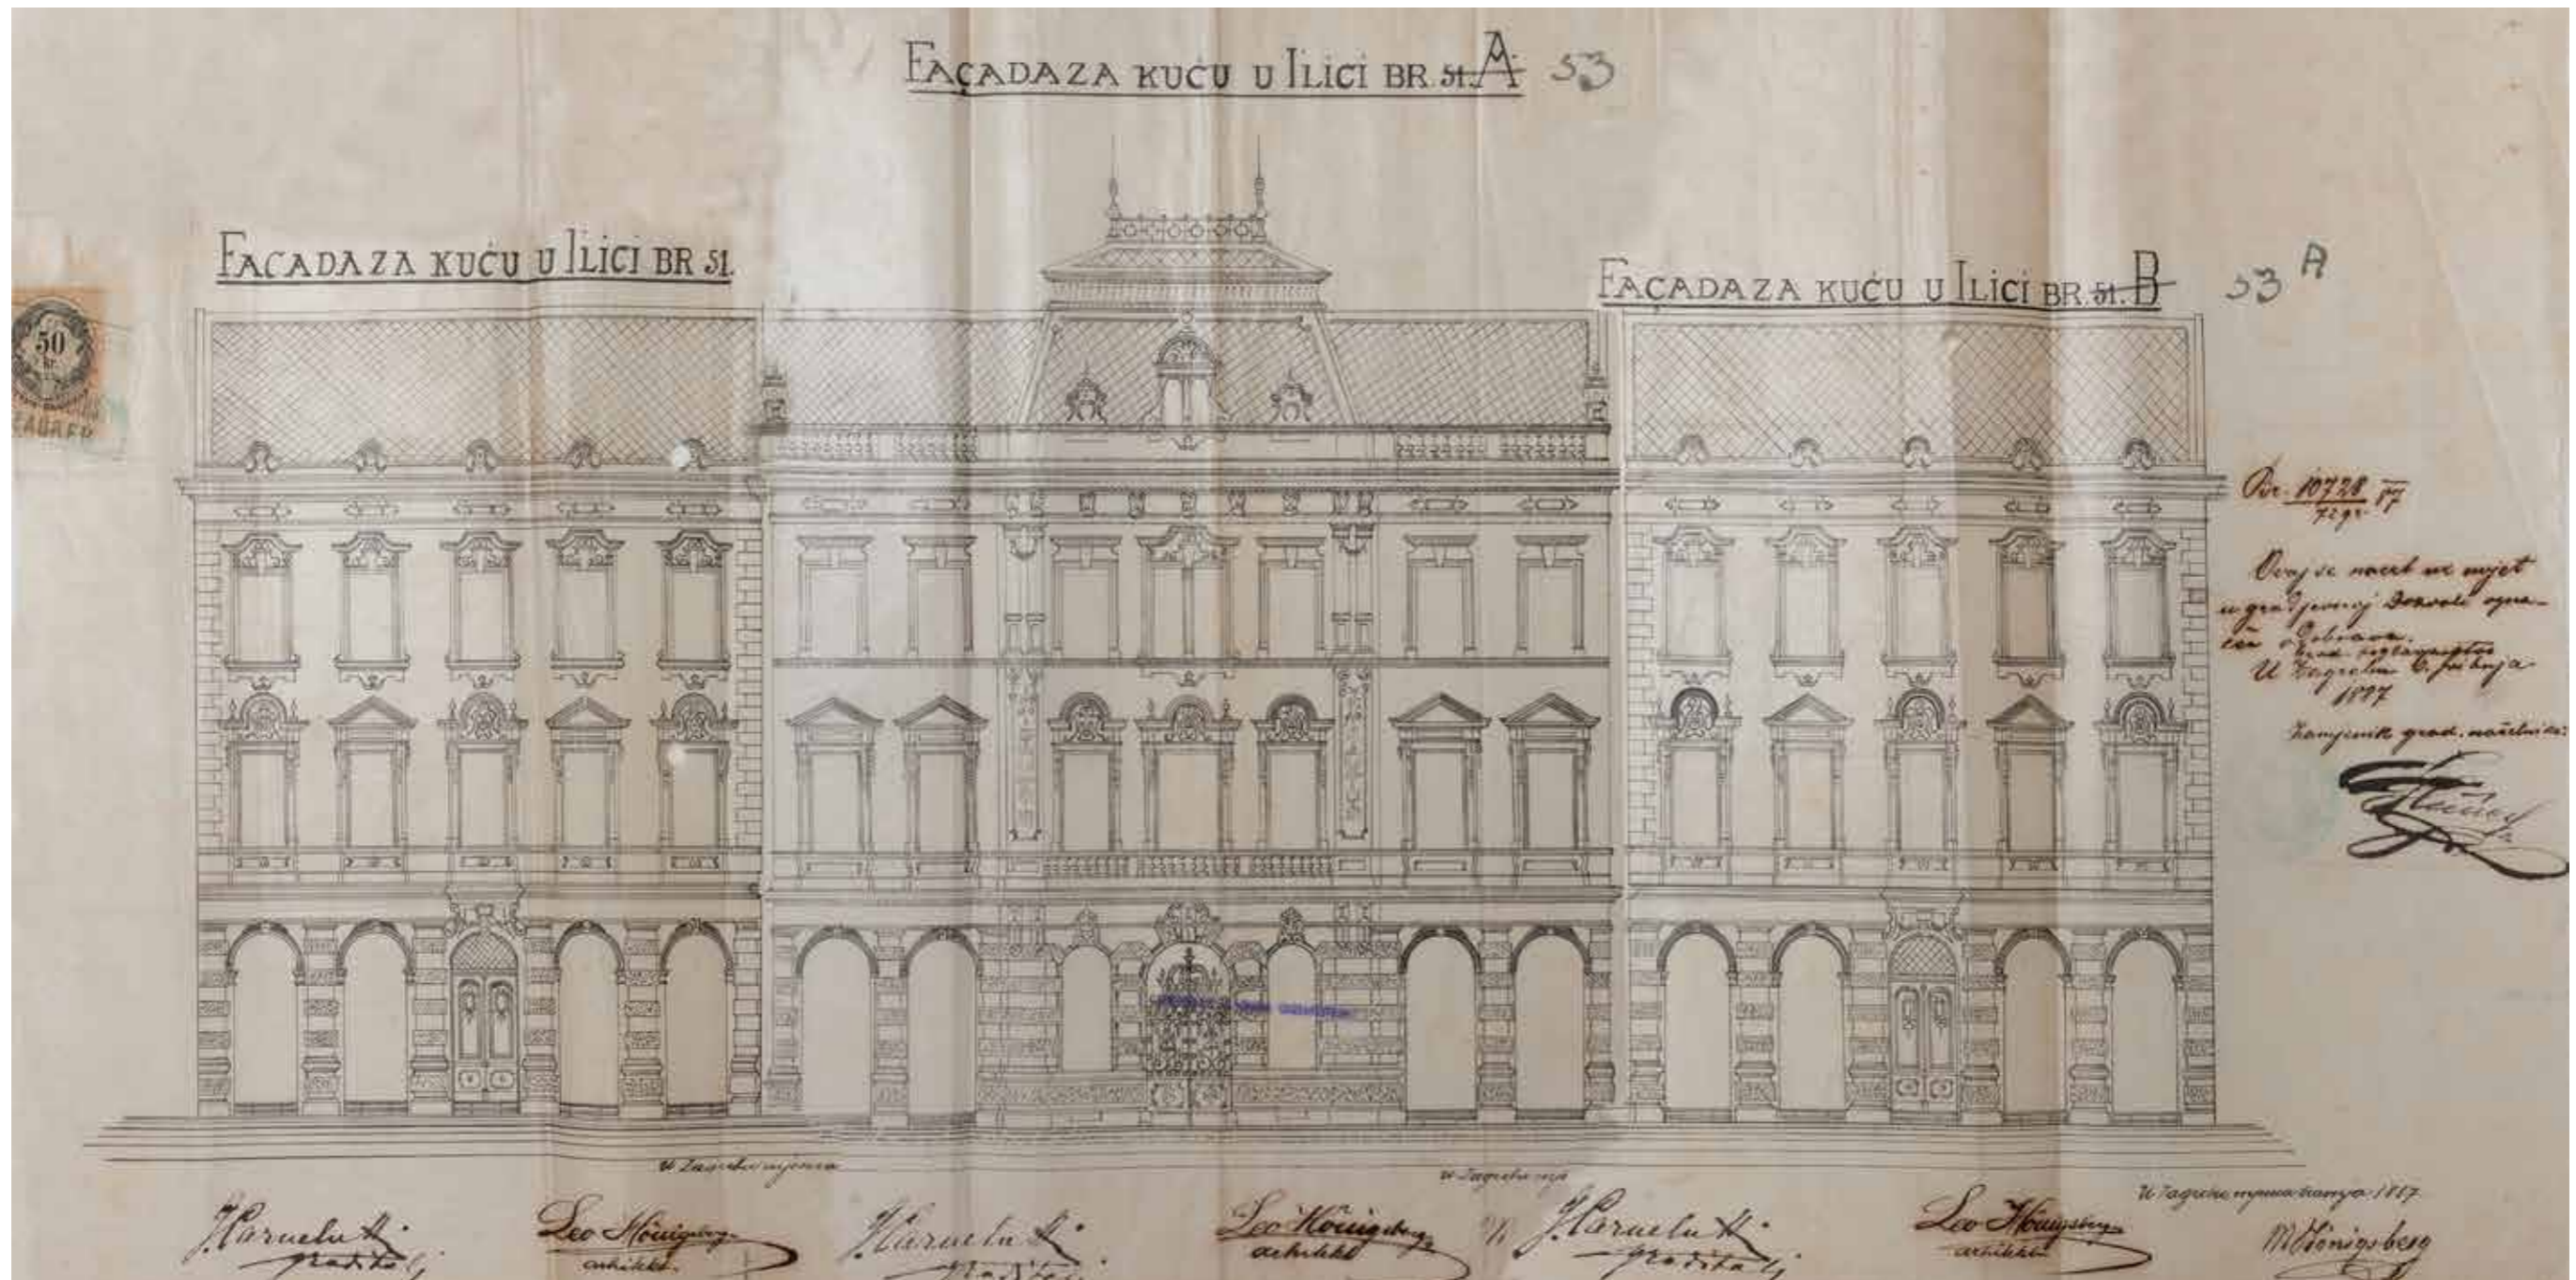
Kuća Hönigsberg, projekt, Leo Hönigsberg, 1887., spojena pročelja trodijelne kuće, DAZ

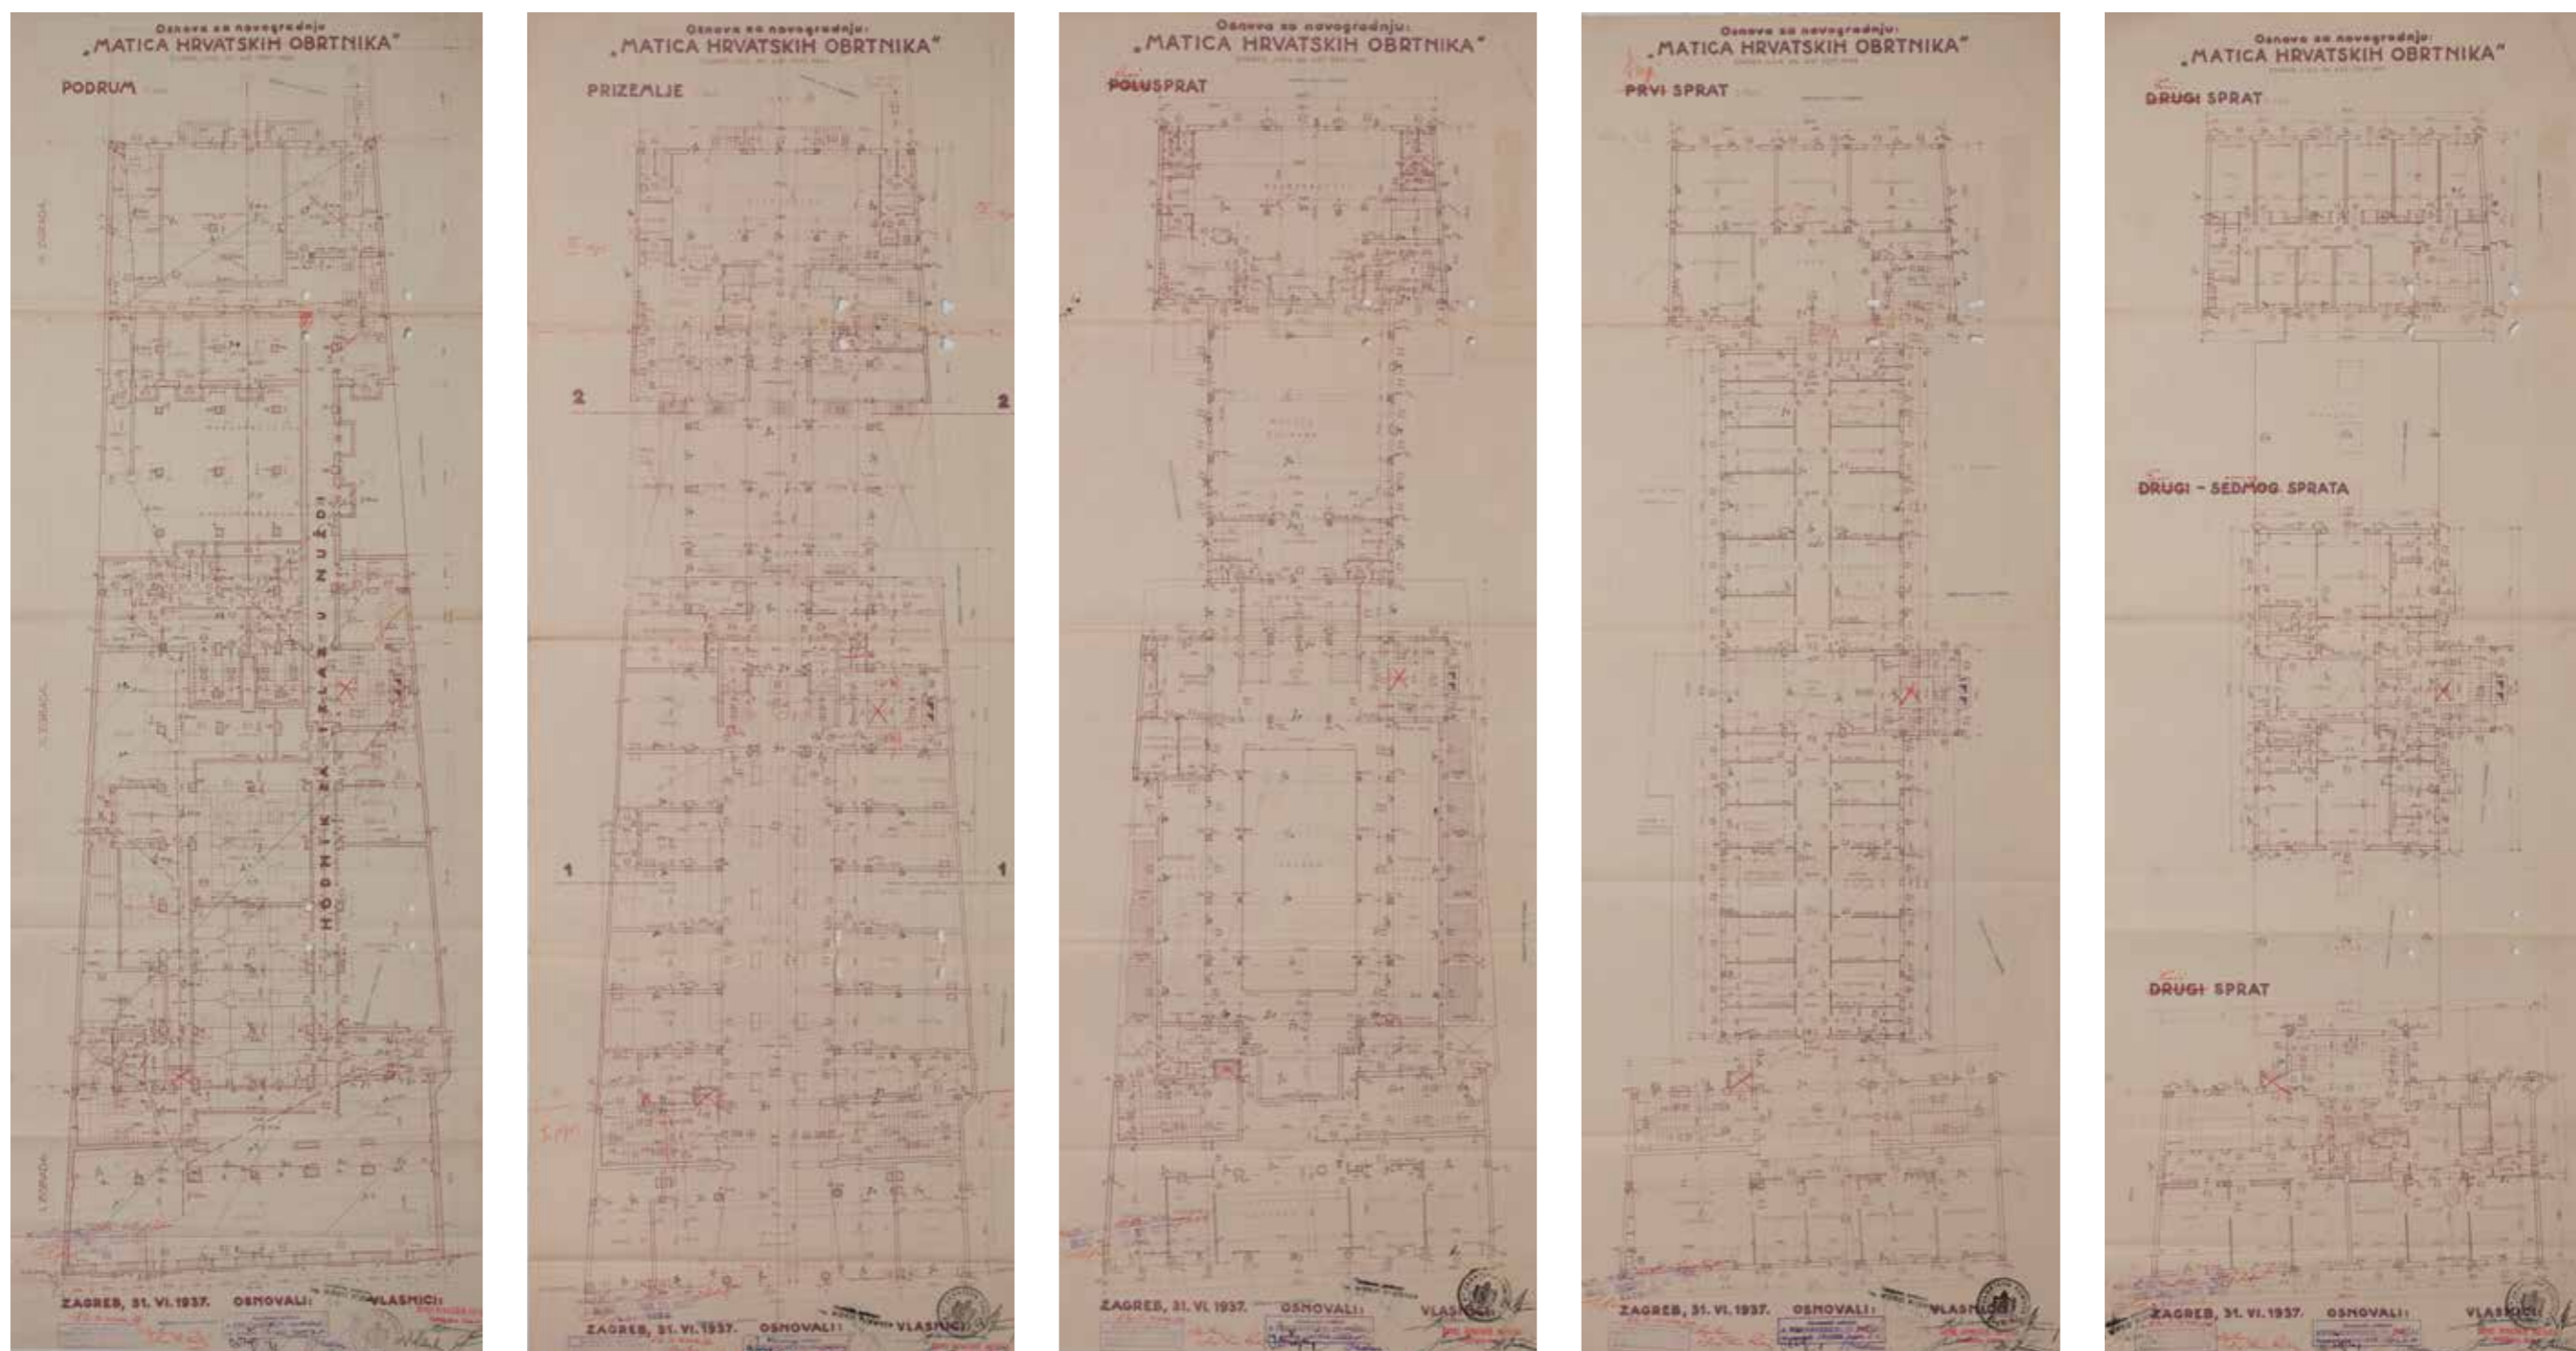
Matica hrvatskih obrtnika, projekt, Aleksandar Freudenreich i Zvonimir Požgaj, 1937., tlocrt podruma, prizemlja, polukata i katova, DAZ
